# Sustend Underhållsplan™

Bostadsrättsföreningen HSB Bostadsrättsförening  
Luftskeppet 2  
Skarpnäck, Stockholm

2015-05-22

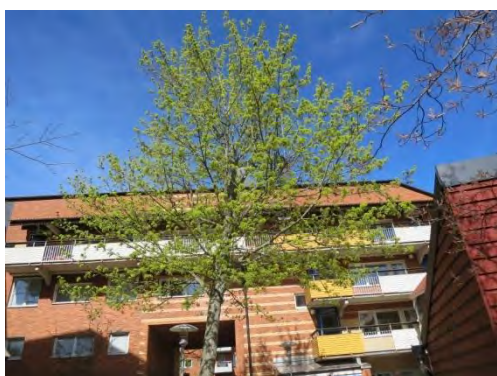
En stor del av gårdens markytor består av betongplattor. Dessa plattor är normalt väldigt hållbara och har en livstid på 30-40 år. Dock har ett flertal plattor nu spruckit och gått sönder. Detta orsakas till stor del av gårdens träd som nu börjar visa sina stora majestätiska drag med trädkronor och rötter. Då rötterna växer kraftigt under marken trycker de sakta men säkert sönder runtomliggande ytor. Detta kan avhjälpas med att träden beskärs med jämna mellanrum, alternativt att de stora träden tas ner i sin helhet. Om de inte tas omhand, finns också risk att rötterna förstör installationer under marken såsom dagvattenssystemet. En ytterligare konsekvens av de många stora träden, är att de tillsammans med cykelförråden står i vägen för maskiner som skulle behövas vid underhållsarbete. Detta fördyrar underhållet. Plattornas ytskikt är också slitet. Byte av betongplattorna i samband med beskärning av träden är nu aktuellt och läggs in planen, så att det rent estetiska återfinner sin plats samt att snubbelrisken minimeras.

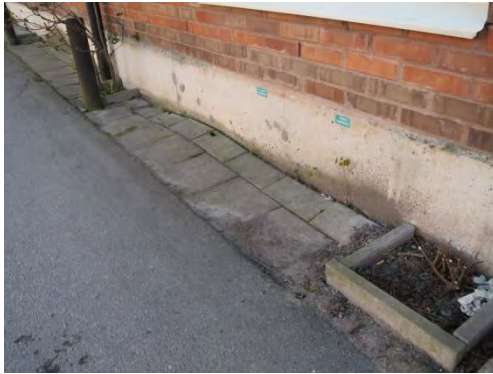
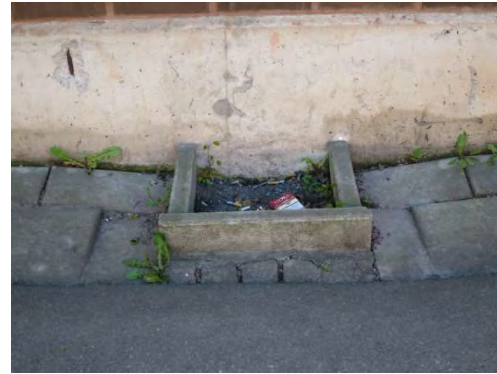
Betongplattorna längs med Pilotgatan har satt sig och sjunkigt till stor del. Då många plattor lutar mot fasaden orsakar detta mycket onödig fuktpåverkan på sockeln. Därför bör dessa betongplattor nu också bytas ut och läggas med ett litet fall från fasaden så att vattnet ej åtkommer fasadsockeln mer än nödvändigt.

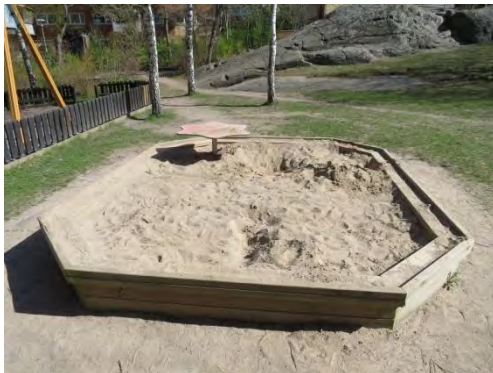
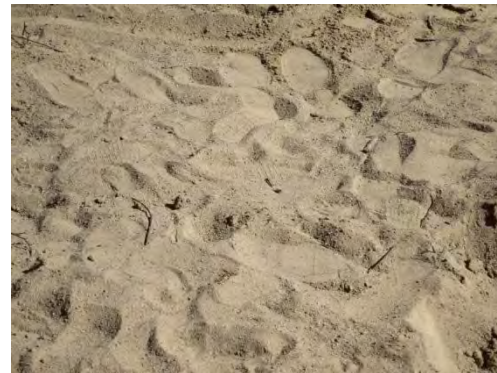
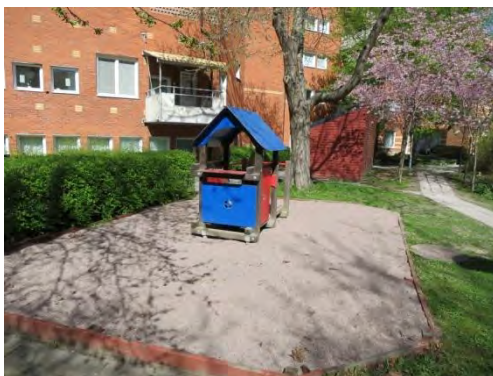
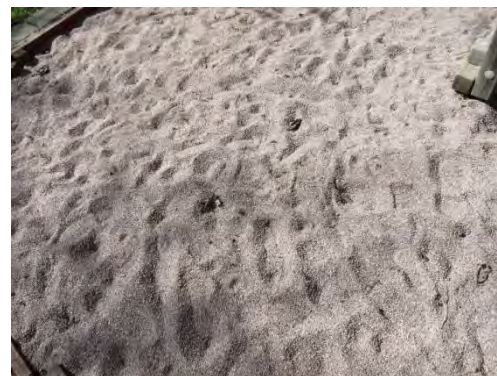
Totalt fem stycken sandlådor ligger på gården. Varav tre med strid sand samt två med baksand. Sanden bör av hygiensiska skäl bytas ut åtminstone var tredje år. Det är nu aktuellt för detta.

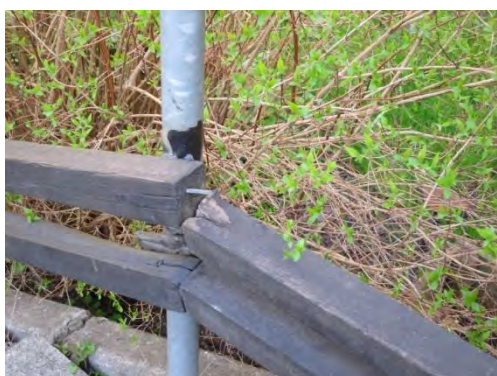
Träräckena som löper på fastighetens tomt består till dels av stål- och målade träräcken. Stålet i sig har inget underhåll. Men däremot är de målade träräckena i behov av målning var åttonde år. Det visade sig även ha gått sönder på enstaka ställen, och behöver lagas, så att barnen som vistas på gården inte gör sig illa på dessa. Åtgärd för trasiga räcken läggs in under 2015.

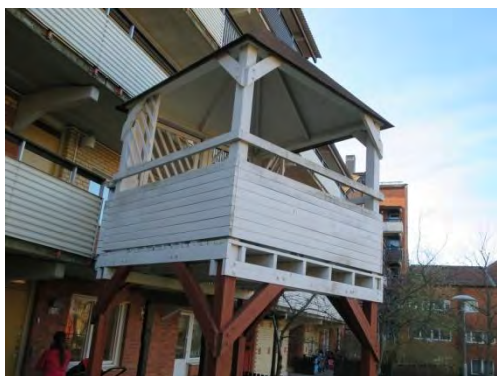
De vita lusthusbalkongerna har satts dit till de medlemmar som vars lägenhet tidigare saknade balkong. De är vitmålade och har ett papptak som täcker dess kropp. Både takpappen och de målade träytorna är nu i behov av en renovering.

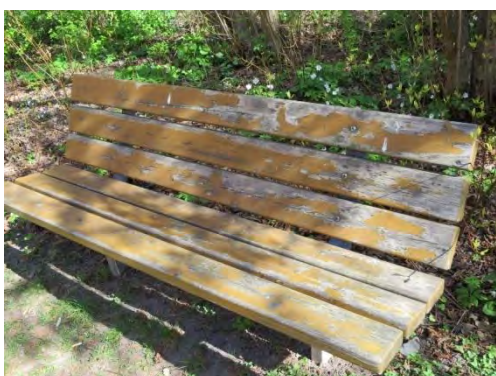
Utemöblerna har nu besegrats av naturens väder och solpåslag, och ser inte lika trevliga ut som sig bör. Möbleringen är nu i behov av byte samt ytskiktsbehandlingar. Samtliga åtgärder noteras i underhållsplanens åtgärdsplan och databas.

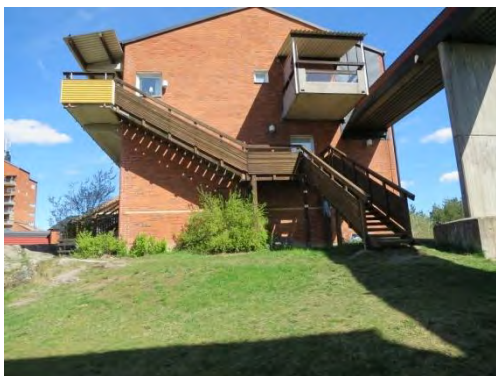
På gaveln till det ena huset står en stor trappa som leder till en av fastighetens loftgångar. Denna trappa uppmärksammades utstickande jämfört med resterande trappor, då den var vacklig och mycket sprucken. En ytterligare oljning skulle vara möjlig, för att sedan byta den om tre år.

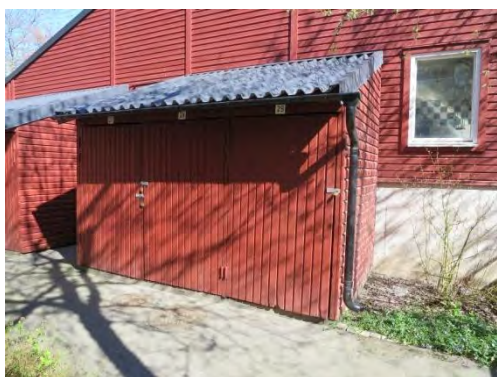
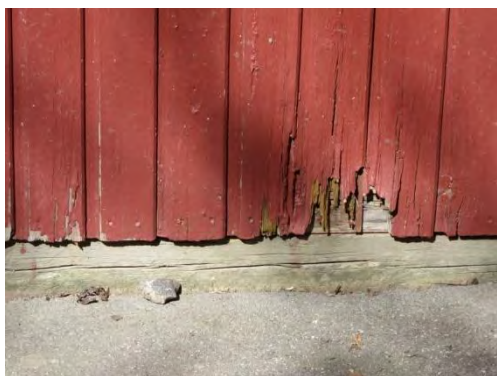
Sporadiskt över gården står det flera cykelförråd, där medlemmarna kan parkera sina cyklar. Panelen på cykelförrådets utsidor är till stor del åldersförbrukad och rötskadad. Den behöver nu bytas ut till cirka 10% av all panelyta. Taken är klädda med profilerad plåt som är kraftigt solblekta. Någon målning är dock inte ekonomiskt försvarbart. Istället föreslås byte i samband med bostadshusens tak om 14 år.

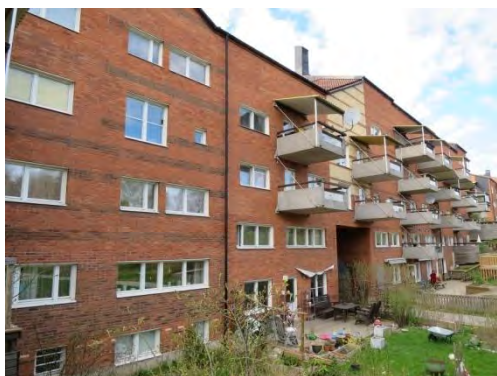
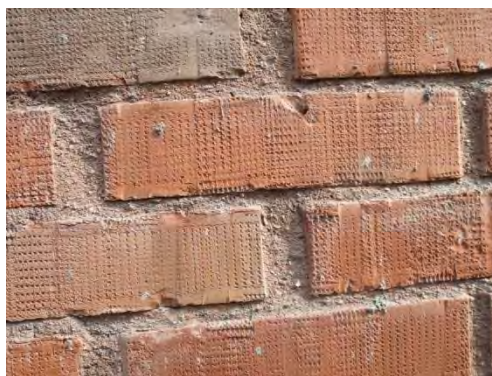
Fasaderna är klädda med till största delen rött homogent tegel. Mindre partier med gult tegel finns också. Tegel som fasadmateriäl är ett tåligt och bestående materiäl, men kräver ändå viss översyn och underhåll. Det röda teglet är generellt mer beständigt än det gula, då det är mer hårdbränt. Fogen är hård och har generellt klarat sig bra. De största delarna av teglet ser också helt och fint ut. Det finns dock ett antal skador, där några redovisas nedan. Skadorna är framförallt relaterade till bristande konstruktioner som orsakar onödig fuktbelastning.

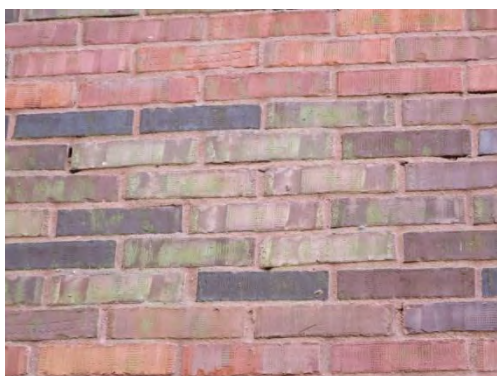
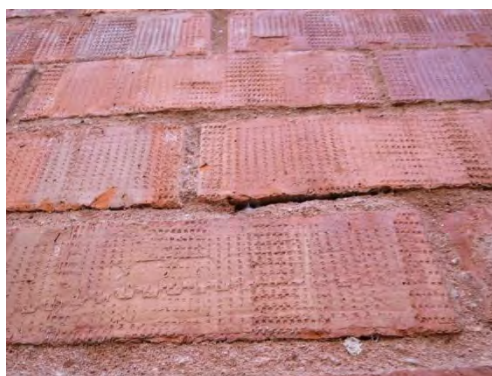
På några ställen kan ses att fogen har vittrat och försvunnit. Här behöver all löst sittande fog krasas ur och ersättas med ny, innan större skador på exempelvis teglet uppstår.

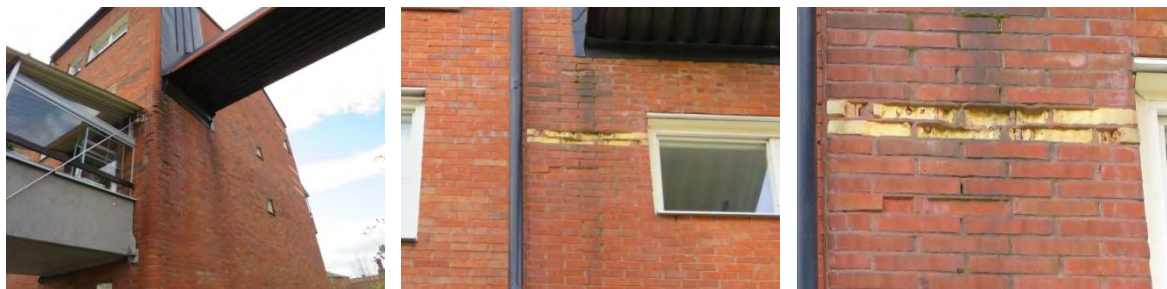
På några ställen märks tydligt hur teglet blivit utsatt för hög fuktbelastning, vilket har lett till skador på tegel och fog. Framförallt det gula teglet har skivats, då det har sämre beständighet än det röda. Ett exempel är under kulvertbryggorna. Mycket vatten leds här från kulvertaket direkt ned på fasaden. Att endast reparera dessa skador är inte speciellt långsiktigt, utan framtida skador måste också förebyggas. Det görs förslagsvis genom att montera ett stuprör på var sida om kulverten, där det ena kan ansluta till det andra. Detta planeras för i planen. För att ytterligare få ett bättre skydd för teglet föreslås att alla fasader impregneras, så kallad hydrofobering. Detta hindrar fukten från att tränga in, samtidigt som det tillåter teglet att andas.

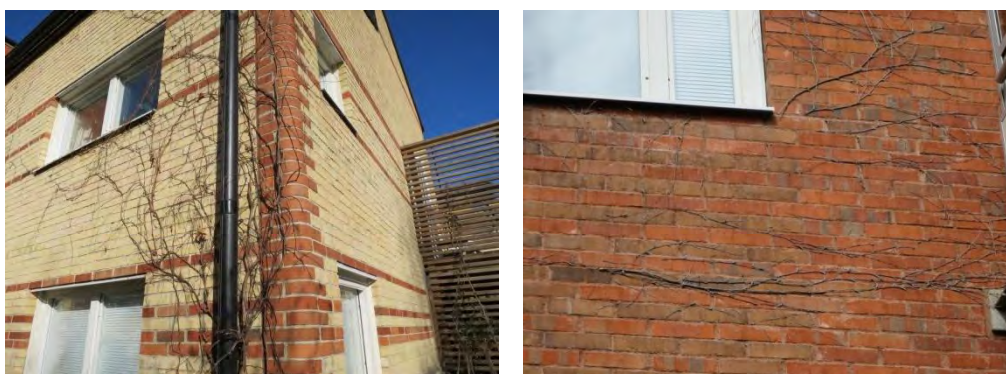
Rankor har tidigare beklätt stora delar av väggarna, men alla utom en på hus 63 mot gården har tagits ned. Denna är nu också dags att ta ned. Dessa binder mycket fukt mot fasaden och är också en orsak till de skador på tegel och fog som har uppstått.

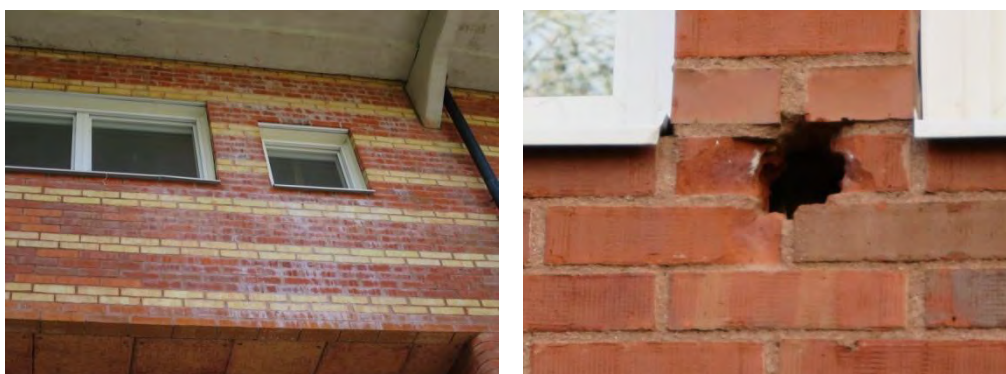
Ett parti på hus 61 har fått en vit missfärgning. Detta bedöms vara saltutfällning och ska

därmed vara möjlig att tvätta bort. På en fasad på hus 70 syns ett relativt stort hål. Orsaken till hålet är oklar, men igensättning föreslås i planen.

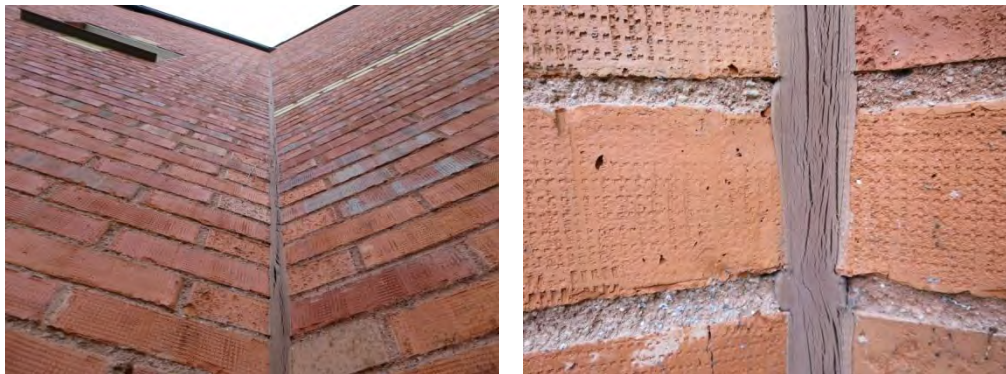
På vissa ställen finns mjukfogar. Dess uppgift är att ta upp de mindre rörelser som alltid uppstår i hus, utan att teglet skadas. Med tiden hårdnar de och kan då inte längre fylla sin funktion. Fogarna är generellt fortfarande relativt mjuka. Vissa har dock börjat spricka upp. Med hänsyn till komplexiteten att komma åt fasaderna är det lämpligt att de byts i samband med andra fasadåtgärder, så som planeras nu.

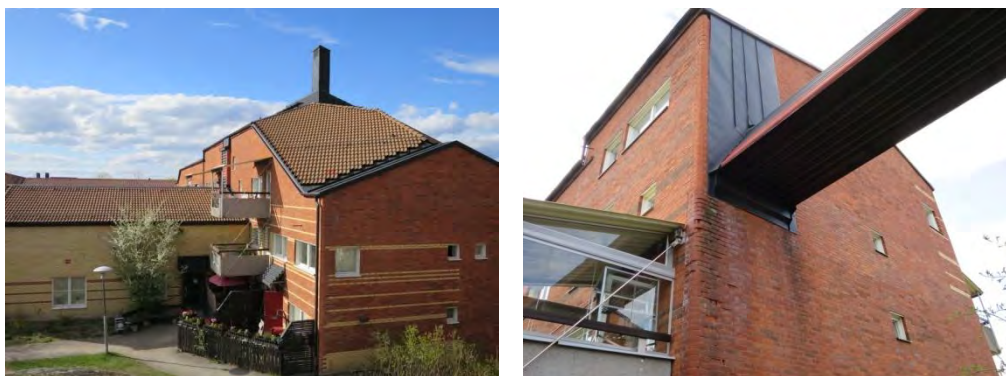
Husen saknar takfot. Detta innebär ökad fuktbelastning på väggarna. Generellt har teglet stått emot bra, men på några extra utsatta ställen har skador uppstått.

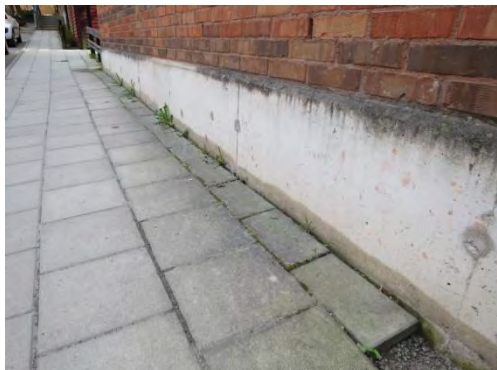
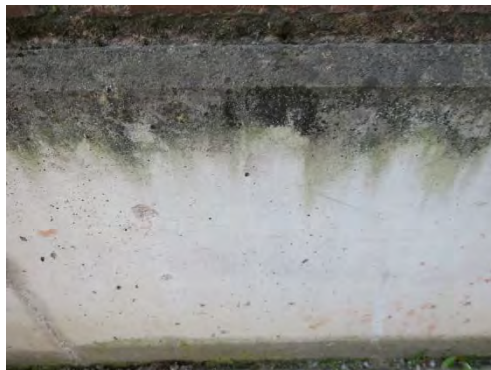
Sockeln är gjord av betong. Detta är normalt en beständig konstruktion. En hel del smuts har dock grovt in framförallt i överkanten, vilket nu behöver tvättas bort.

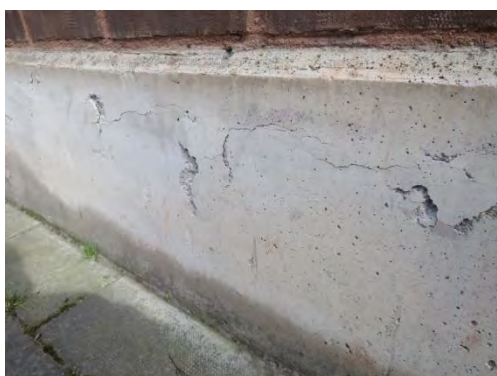
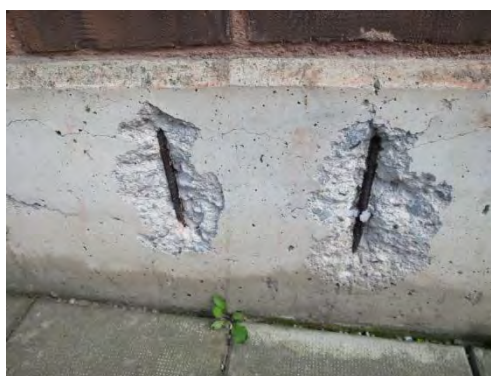
På den västra fasaden på hus 61 har karbonatisering lett till att armering har rostat och sprängt sönder betongen. Tendenser till ytterligare skador finns också. Här behöver nu en renovering genomföras innan mer omfattande skador uppstår. För att få ett bättre skydd mot karbonatisering framöver och därmed förebygga större skador, rekommenderas att sockeln målas med en karbonatiseringsskyddande färg. Läs mer om skadeprocessen karbonatisering i kapitlet nedan.

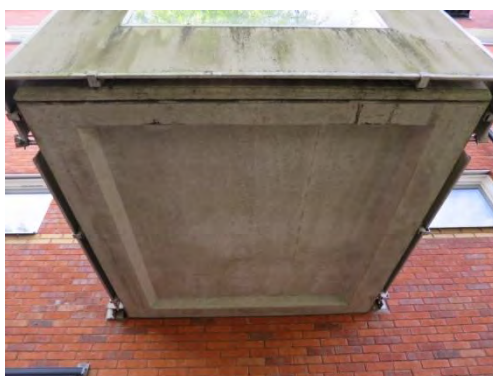
Ingen av balkongplattorna är målad. Detta innebär att plattorna är fullt exponerade för karbonatisering, vilket i förlängningen kommer att leda till skador.

Karbonatisering är en naturlig process som pågår i all betong som utsätts för luftens koldioxid. Den innebär att betongens kemiska sammansättning gradvis ändras från högt till lågt pH-värde. När värdet nått en viss gräns skyddar inte längre betongen armeringen från rostangrepp. Om fukt då finns i betongen börjar armeringen att rosta. Då ökar järnets volym betydligt. Denna kraft är så stark att betongen sprängs sönder med dyrbara skador som följd.

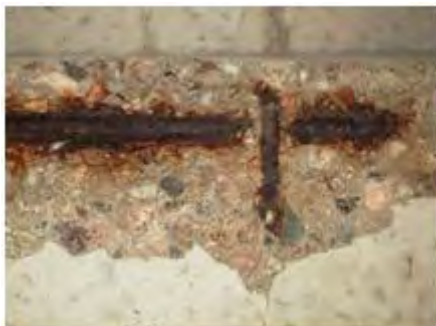
*Exempel på skadad balkong. OBS! Annat objekt!*

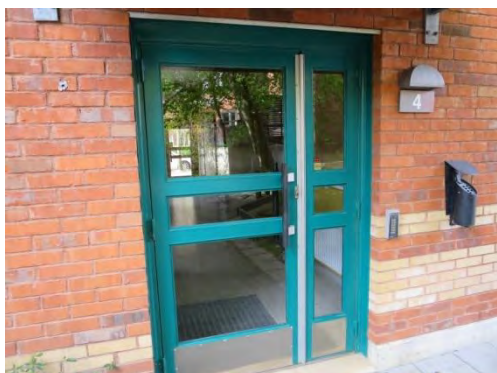
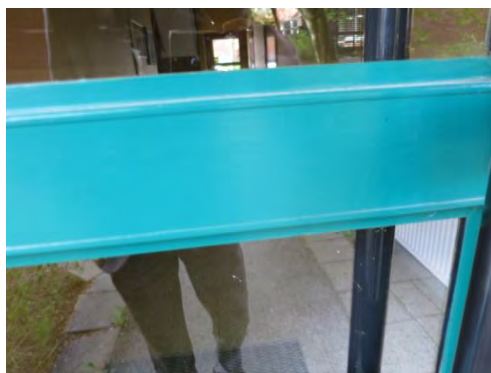
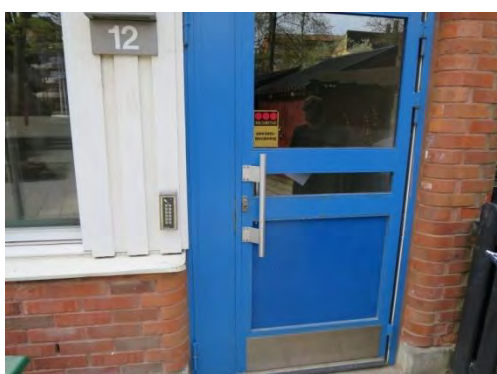
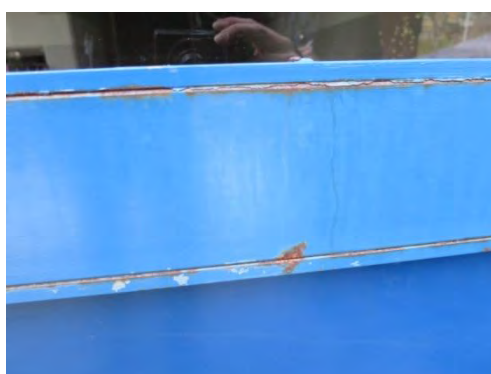
Entrédörrarna av stål är i varierande skick. Genomgående är dock att de som inte har något tak ovan är mer utsatta och de har nu målningsbehov då de har blekts och börjat rosta. Övriga är fortfarande i gott skick och behöver inte målas ännu. Taket avgör därför intervallet på målningen.

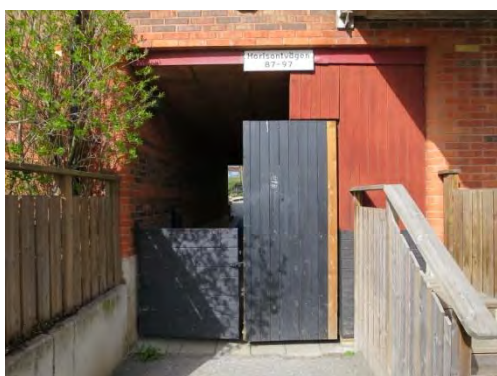
I portikerna finns grindar av trä. Dessa är i behov av målning. Om tio år är de dags att byta.

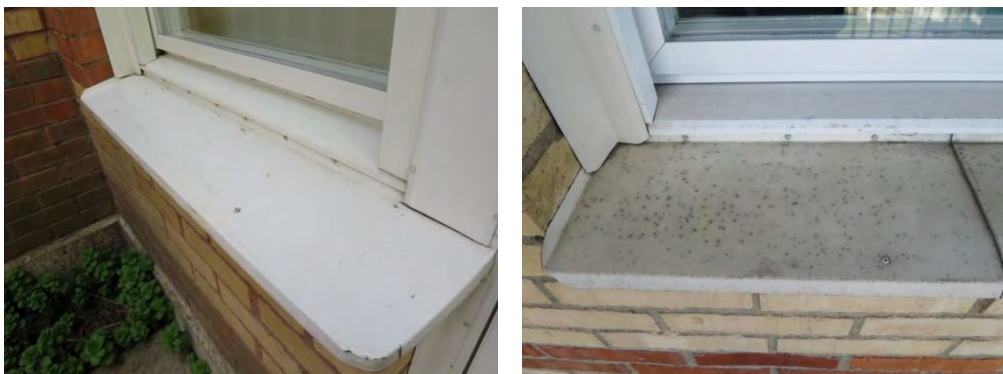
Fönsterblecken är också av plåtsol. De är i varierande skick, där en del är något anfrätta. Målning planeras av alla om fem år.

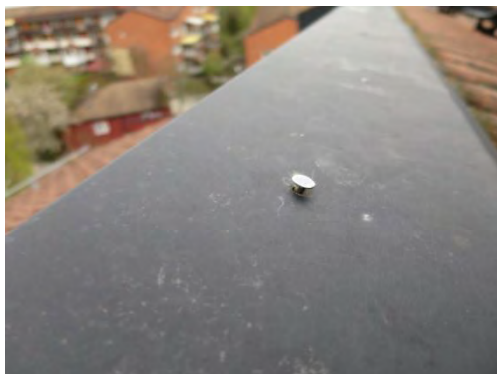
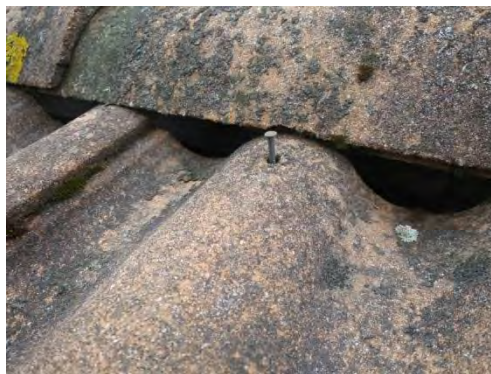
Det kunde konstateras att spikar i plåtbleck och i de översta pannraderna närmastnocken har krupit ut. Risken är nu att plåt eller pannor slits loss i ett oväder och blåser ned på gården, vilket givetvis är en stor säkerhetsrisk. Hela taket måste därför gås över snarast så att allt blir åtgärdat och kontrollerat.

Ett plåtbleck har dessvärre redan blåst ned. Tack och lov kom ingen till skada. Det uppges ha varit väl förankrat. Problemet är att det inte spelar någon roll hur många skruvar som sitter, eftersom regeln under visade sig vara rötskadad rakt igenom. Regeln måste därför bytas och sedan ett nytt bleck monteras. Detta måste åtgärdas snarast innan nästa del blåser ned.

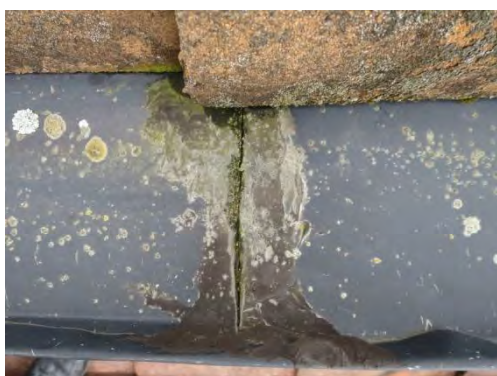
De plåtpartier som finns har delvis blivit tätade vid något tillfälle i skarvarna. Detta är det känsligaste stället för vattenläckage. Generellt syns nu ett begynnande målningsbehov. En ommålning ger ett nytt skydd för plåten och mot vattenläckage.

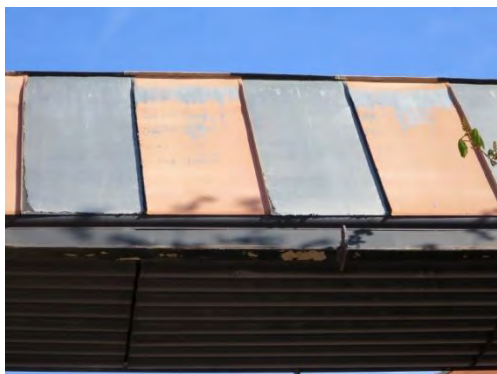
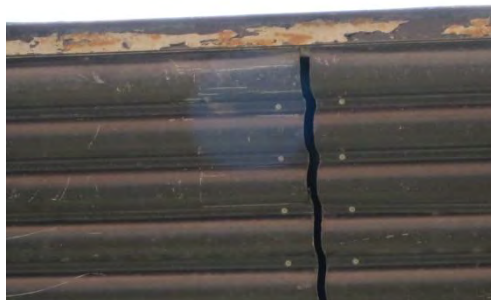
De bärande stål balkarna har på denna brygga börjat rosta. Den behöver därför målas. Därefter föreslås att den täcks in med plåt likt övriga.

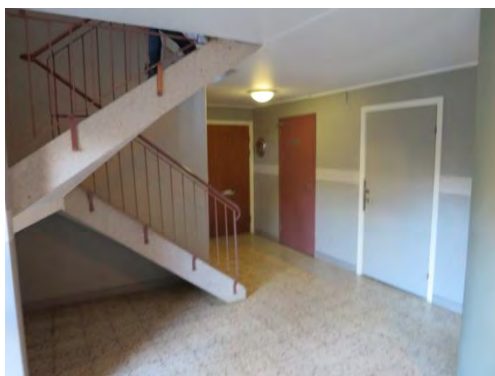
Trapphusen målades senast år 2007. De är i något varierande skick, där den första våningen är mer sliten på en del ställen. I planen läggs målning in med ett intervall på 20 år för samtliga trapphus. Ett alternativ som föreningen kan överväga, är att måla alla entrévåningar upp till första planet vart tionde år istället, eftersom dessa våningar är de som utsätts för störst slitage. Ovan entrédörren finns en friskluftsventil, vilket ger goda förutsättningar för en god ventilation i trapphuset. Automatisk dörröppnare finns också installerad i en del entréer.

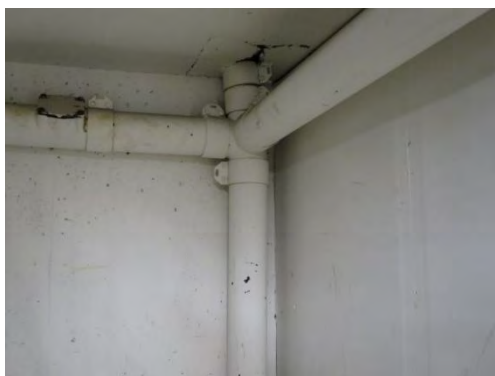
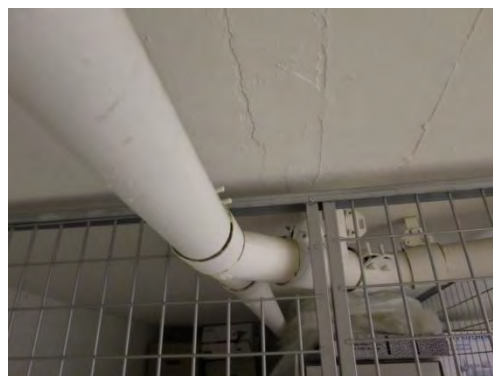
Avloppsstammarna är av gjutjärn. Skicket bedöms enklast genom att kontrollera omfattningen av eventuell genomrostning, så kallad punktrost. Att bedöma genom att spola rent dem och sedan filma, ger tyvärr inget bra underlag för utlåtande, då spolning inte räcker för att få bort alla avlagringar som täcker för eventuella hål. Inga rostgenomslag kunde noteras på de rör som var synliga. Inga läckage till följd av sönderrostat avlopp har heller uppgetts av föreningen. En relining kan därmed avvakta ytterligare i tio år.
