## ÖVERLÅTELSEBESIKTNING

### Överlåtelse av fast egendom enligt jordabalken för säljare

| Adress: | Fritzbergsvägen 8, 186 49 Vallentuna |
| Besiktningsdag: | 2019-06-18 |

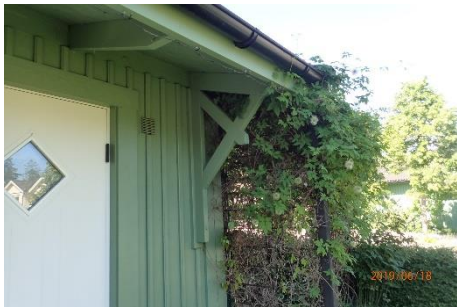
| Markförhållanden | Växtlighet mot fasaden riskerar att öka fuktigheten mot träpanelen och bakomvarande konstruktioner.<br> |

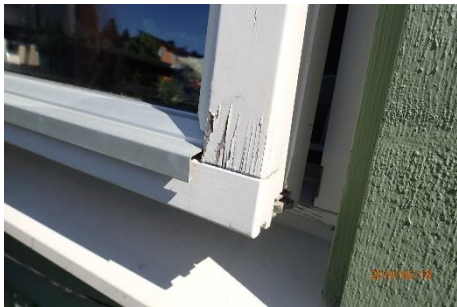
| Fönster/dörrar | Lokalt finns ett målningsbehov gällande solutsatta fönster och altandörr.<br> |

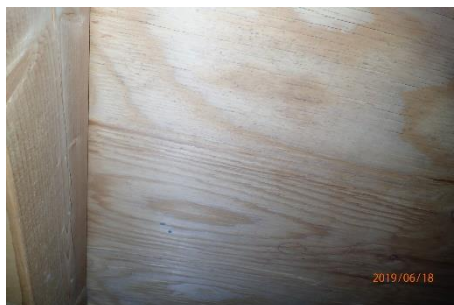
Mindre lokala spår av mikrobiell påväxt noteras på underlagstaket.

Vid besiktningsstillfället noteras torrt och ingen åtgärd krävs.

Denna typ av underlagstak har ofta missfärgningar/ spår av mikrobiell påväxt.

I detta hus med frånluftsvärmepump som ventilationssystem så minskar fuktigheten och risken för skador i vindsutrymmet.
