# Besiktningsprotokoll

## Försäkringsbesiktning för Anticimex Säljarförsäkrat

| Fastighetsadress:<br>Vikenvägen 45 | |

| Besiktningsdatum:<br>2020-09-21 | Protokollnummer:<br>65743109 |

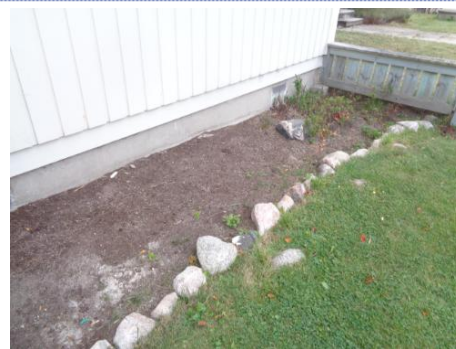
- Rabatter finns i anslutning till byggnaden.

Detta medför ökad fuktbelastning mot husets grundmurar.

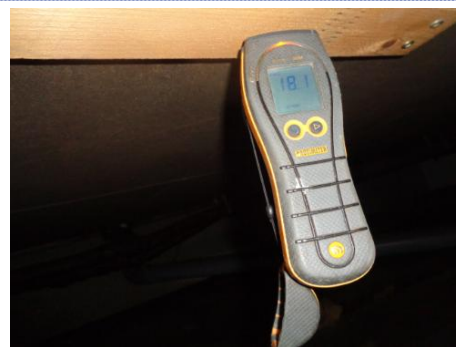
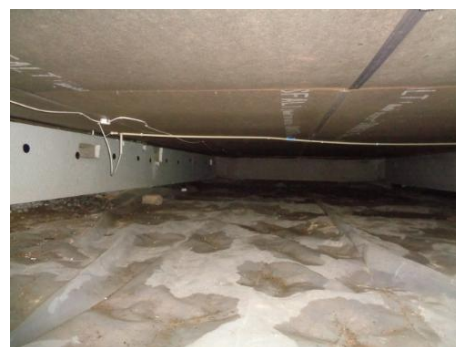
Vid kontroll av konstruktionen uppmättes fuktvärden över kritisk fuktnivå för mikrobiell tillväxt.

Fuktkvoten uppmättes till 18 %. Risk för mikrobiell tillväxt föreligger när fuktkvoten överstiger 17 %.

De uppmätta fuktvärdena på bjälklagets undersida indikerar att grunden delar av året är så fuktig att mikroorganismer utvecklas.

För att undvika detta så måste grundens klimat bli torrare. Krypgrunder är generellt betraktat som en riskkonstruktion på grund av naturlig fuktpåverkan. I många fall finns dock en lösning genom att installera en för ändamålet avsedd avfuktare.

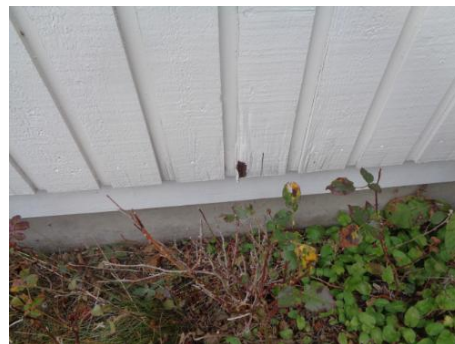
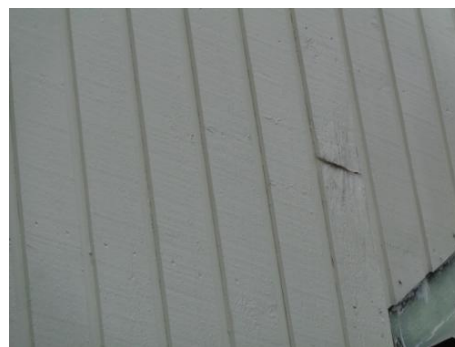
- Mindre rötskador finns på några ställen i fasaden.

Detta medför ökad risk för fuktrinrängning med möjliga rötskador som följd.

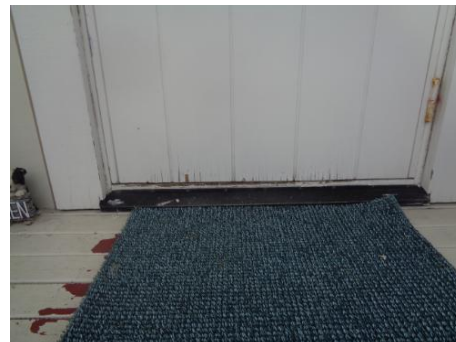
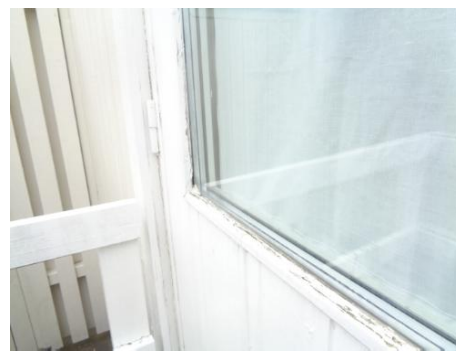
- Dörrar är i behov av målning/underhåll.

Dörrar där målningsbehov finns riskerar att få fukt- och rötskador på grund av sämre vattenavvisande förmåga.

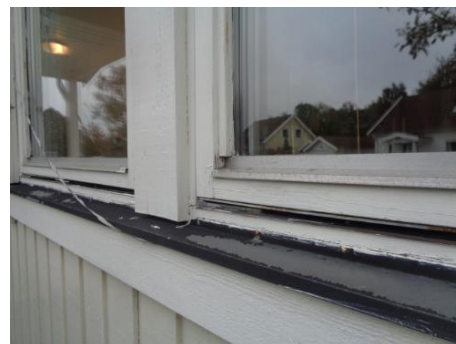
- Isolerglas är äldre.

Befintliga fönster är äldre vilket betyder att tätningen mellan fönsterrutorna kan vara sämre. Detta kan leda till att rutorna missfärgas samt att kondens kan uppstå mellan glasen.

- Fönster är i behov av målning/underhåll.

Fönster där målning/underhållsbehov finns riskerar pga. sämre vattenavvisande förmåga att få fuktskador. Detta kan leda till rötskador i fönster och fönsterkarm.

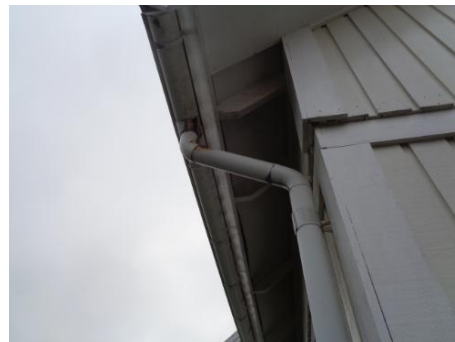
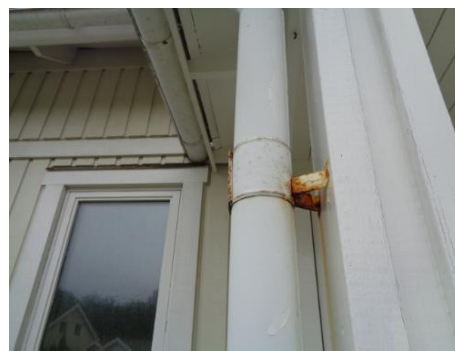
Det förekommer utvändiga plåtdetaljer som är mer eller mindre rostiga. På några ställen är det endast ytrost men på andra ställen har det rostat sönder.

Kontakta fackman för kontroll och lämpliga åtgärder.

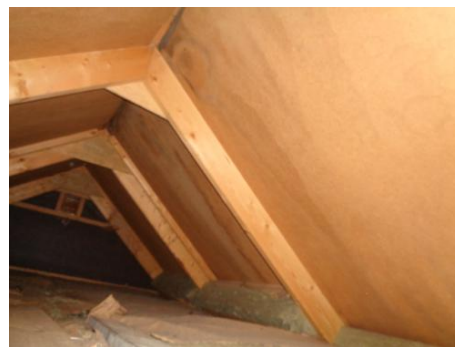
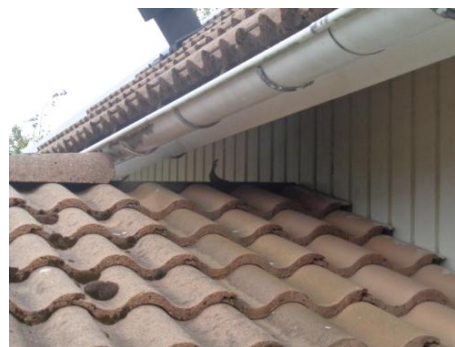
- Underlagstaket består av träfiberskivor och missfärgningar finns på skivorna då regn- och smältvatten tränger in vid hård väderlek.

Då underlagstaket består av träfiberskivor utan yttre täckning av papp under takbeklädningen, finns risk att regnvatten/snö tränger in vid ogynnsam väderlek i skivskarvar med läckage på vindsutrymmet som följd. Med tiden kan även träfiberskivorna drabbas av fuktskador.

- Nockpannor täcker inte helanocken på farstukvisten.

Detta medför risk för läckage med fuktskador som följd.

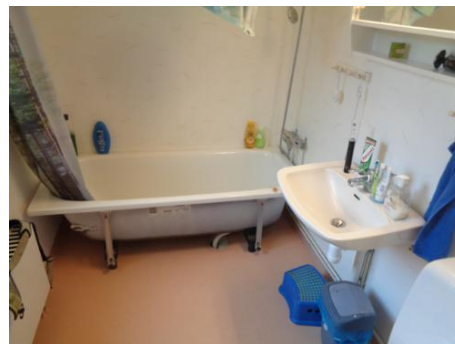
- Våtrummet har äldre ytskikt och golvbrunn.
- Rör genomföringar i form av vattenrör finns i golv.

Eftersom funktionen, som innebär att ytskiktet/tätskiktet ska vara vattentätt, kan vara nedsatt finns en ökad risk att vatten tränger igenom ytskiktet/tätskiktet med vattenskador i omkringliggande konstruktioner som följd.

Fuktindikering utan anmärkning.

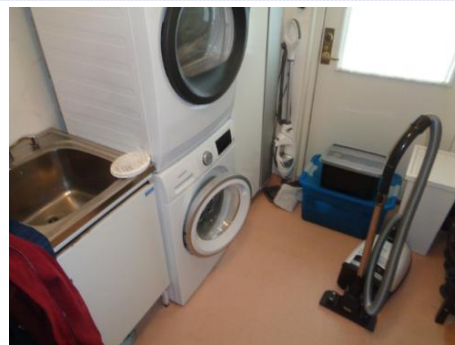
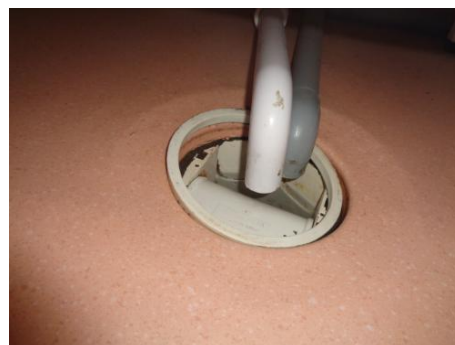
- Våtutrymmet har äldre yt-/tätskikt och golvbrunn.
- Klämringen är lös i golvbrunnen.

Eftersom funktionen, som innebär att ytskiktet/tätskiktet ska vara vattentätt, kan vara nedsatt finns en ökad risk att vatten tränger igenom ytskiktet/tätskiktet med vattenskador i omkringliggande konstruktioner som följd.

Fuktindikering utan anmärkning.

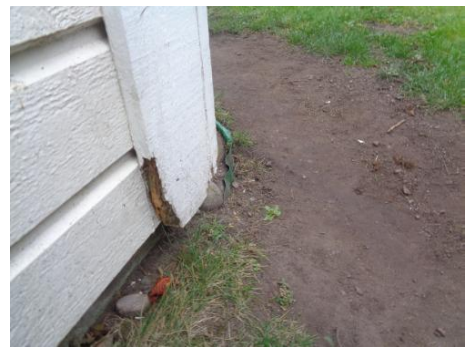
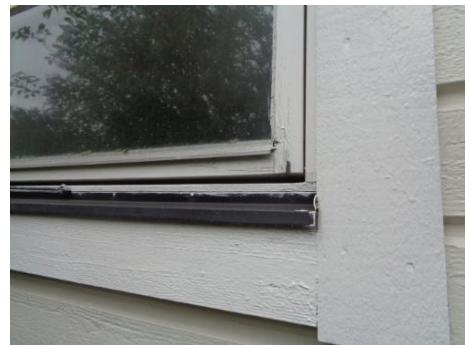
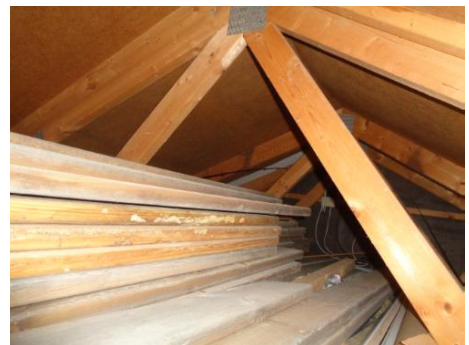
- Rötskador noterades i nedkant på knutbrädor.
- Fönster är i behov av målning/underhåll.
- Underlagstaket består av träfiberskivor.

Detta medför ökad risk för fuktinträngning med möjliga rötskador som följd.
