Fastighetsbeteckning
Funäsdalen 73:39
Adress
Berggatan 8
840 95 Funäsdalen
Härjedalen

Internt uppdragsnummer	W15856
Besiktningdatum	2020-08-19
Besiktningföretag	OBM Fuktteknik AB
Besiktningförrättare	Håkan Johansson
Närvarande	Säljare (Rasmus) samt mäklaren
Giltig till och med	2021-08-19

Byggnadsbeskrivning	Byggnadsår
Byggnaden är ett 1 1/2 plans villa med souterrängvåning.	1989
Till eller ombyggnad	Övrigt
Tillbyggd med matplatser i bottenplan samt ny entré till lägenhet vilket utfördes 2015-2020	Affärshus innehållande en lägenhet samt restaurang.

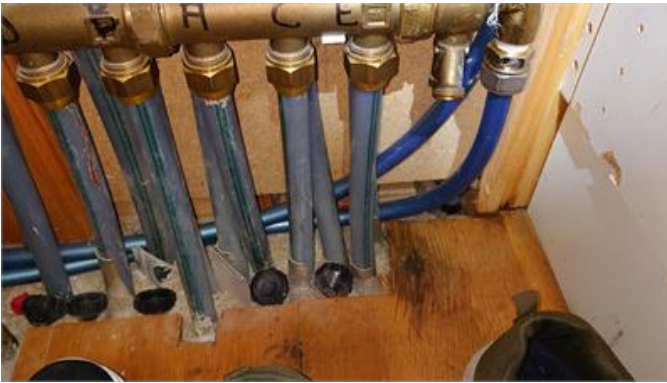
Mindre läckage förekommer på skruvkoppling vid golvvärmefördelaren vilket snarast bör åtgärdas.

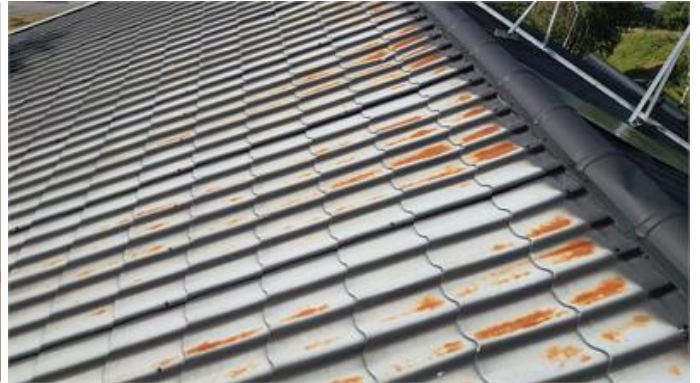
På södra sidan av yttertaket har takfärgen lossnat samt att mindre rostpåverkan uppstått.
