# Besiktningsprotokoll

Anticimex Överlåtelsebesiktning av småhus – nivå 2

| Fastighetsadress:<br>Rösvägen 43 | |

| Besiktningsdatum:<br>2020-07-27 | Protokollnummer:<br>65630893 |

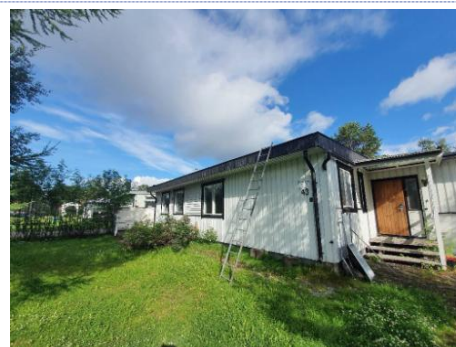
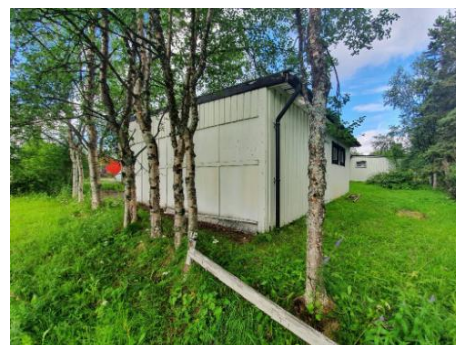
- Växter och träd finns i anslutning till byggnaden.

- Marken lutar mot huset.

När det finns träd, rabatter och växter nära byggnaden finns risk att fukt stannar kvar i väggarna och fyller hängrännor/stuprör med skräp och mosspåväxt mot träkonstruktion och tak. Detta kan i sin tur orsaka invändiga fuktskador. Se även mer info på fasad, tak och hängrännor.

Området närmast huset rekommenderas att vara fritt från växtlighet och större träd.

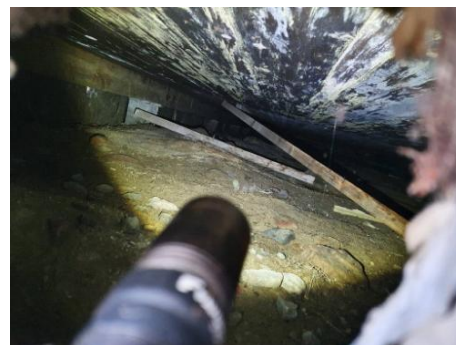
Krypgrunden har ej besiktigats då lucka till utrymmet saknas. Via ventiler ser jag omfattande mikrobiella skador på trossbotten.

Uteluftsventilerade krypgrunder med bjälklag av organiskt material har ofta fuktskador, som kan resultera i mikrobiella skador (angrepp av mikroorganismer) och i värsta fall rötskador. Krypgrunden har inte kunnat besiktigas eftersom det inte finns någon inspektionslucka in till krypgrunden.

Jag rekommenderar en kompletterande besiktning när en inspektionslucka installerats då skador syns via ventiler. Kontakt med utredningstekniker rekommenderas.

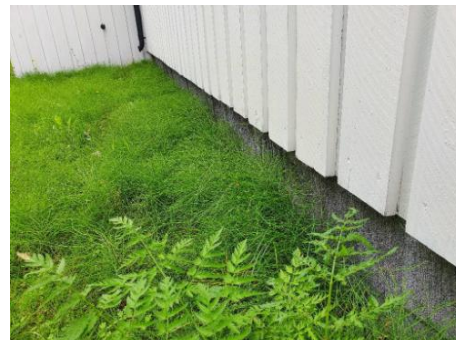
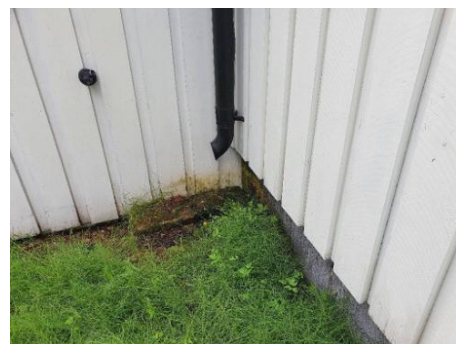
Brister finns med sockel, tex;

- Sockelskivor har släppt och lutar snett. Främst på baksidan.
- Fuktuppsug/mosspåväxt finns på sockeln, främst på baksidan.

Kontakt med fackman rekommenderas då sockelskivor har släppt för att bedöma omfattning och kunna få rätta åtgärdsförslag.

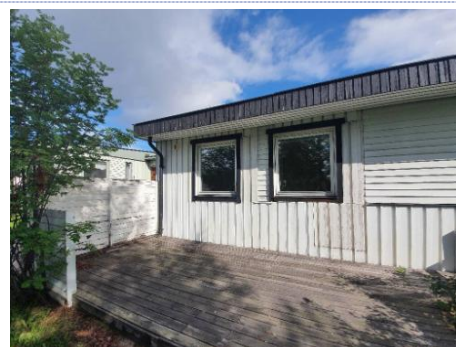
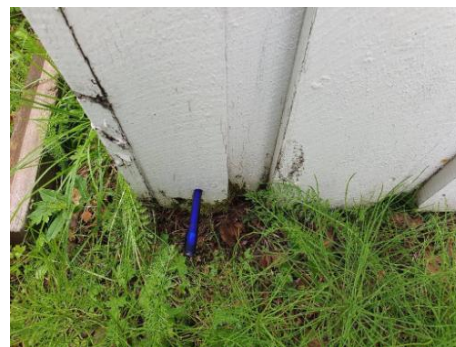
Delar av träkonstruktioner på byggnaden och kring taket är i behov av större underhåll/byte.

- Rötskador finns i fasadpanelen nedre kant, främst mot baksidan.
- Fuktuppsug/mossa finns på baksidan av träpanelen.
- Övriga delar är i behov av målning/underhåll då torrsprickor och färgsläpp förekommer på träpanelen. Vissa delar är endast grundmålade.

Rötskador i fasaden är ett tecken på bristande fuktskydd/hög fuktpåverkan, som även kan leda till fuktrelaterade skador i bakomliggande konstruktioner.

Jag rekommenderar en fördjupad undersökning för att bedöma orsak och omfattning. Kontakt med snickare rekommenderas.

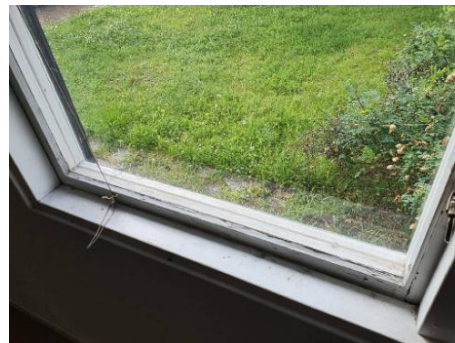
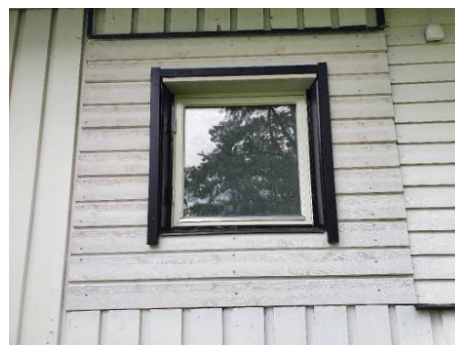
Äldre fönster är i behov av större underhåll/ev. byte.

- Färgsläpp och torrsprickor finns på in och utsidan. Även mindre rötskador förekommer.

- Kitsläpp förekommer.

- En del foderbrädor är endast grundmålade.

Fönsterbågar och fönsterkarmar där målningsbehov finns riskerar att få fukt- och rötskador på grund av sämre vattenavvisande förmåga. För att öka livslängden på fönster rekommenderas målning/underhåll/ev byte.

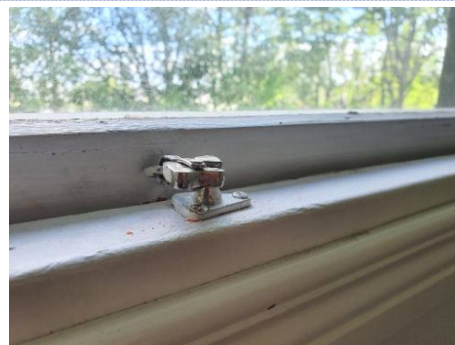
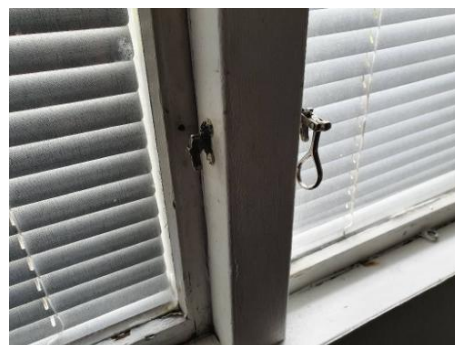
Isolerglas är äldre.

Befintliga fönster är äldre vilket betyder att tätningen mellan fönsterrutorna kan vara sämre. Detta kan leda till att rutorna missfärgas samt att kondens kan uppstå mellan glasen.

- Några trasiga haspar finns till äldre fönster.
- Uppvik saknas på fönsterbleck mot foderbrädor.

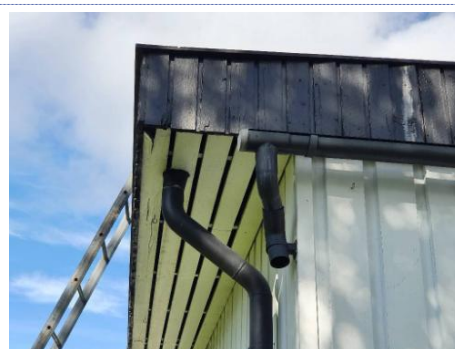
Delvis inbyggda hängrännor och stuprör.

Eftersom vatten från taket avleds med inbyggda hängrännor/invändiga stuprör finns en ökad risk för fuktskador i omkringliggande konstruktioner. Vanliga orsaker till fuktskador är läckage i skarvar på hängrännor och stuprör eller igensatta takbrunnar.

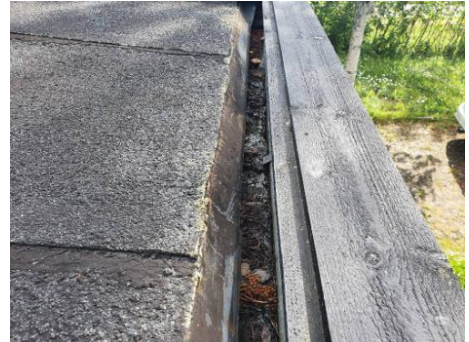
Alla hängrännor är skräpfyllda.

Eftersom hängrännor är fulla med skräp finns risk för fuktskador på fasad och sockel då vatten kan svämma över.

För att förhindra översvämning rekommenderas rensning av hängrännor.

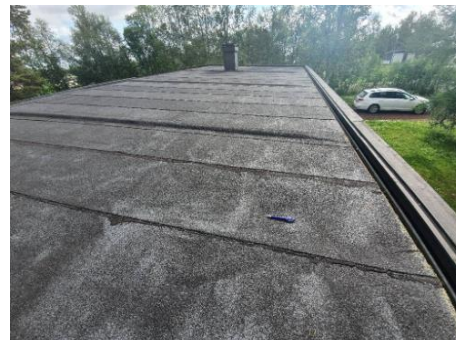
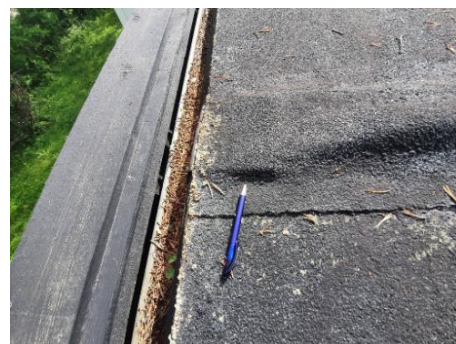
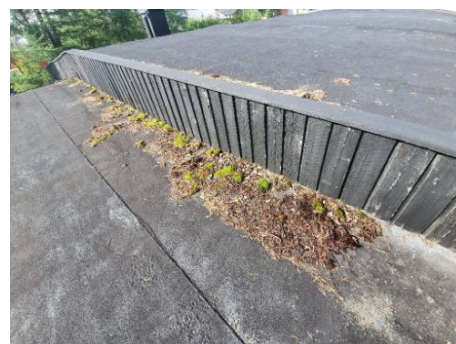
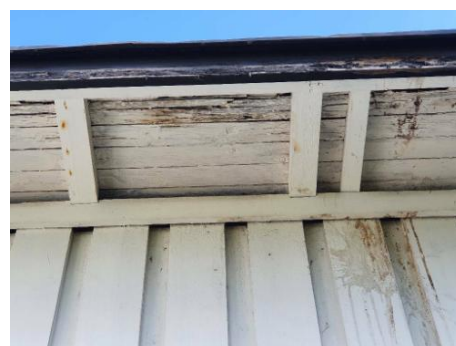
Taket ser äldre ut. Brister hittades, tex:

- Takpappen har blåsor och sprickor.
- Mossa växer på delar av taket.
- Vattbrädor är i sämre skick.
- Rötskador finns på underspikning.
- Anslutning mellan hus och garagetak är inte korrekt utförd.

Blåsor och sprickor på takpappen innebär att fuktskyddet har nedsatt funktion, vilket kan leda till fuktskador i underliggande konstruktioner.

Jag rekommenderar att du kontaktar en takläggare för en fördjupad undersökning för att bedöma orsak och omfattning.

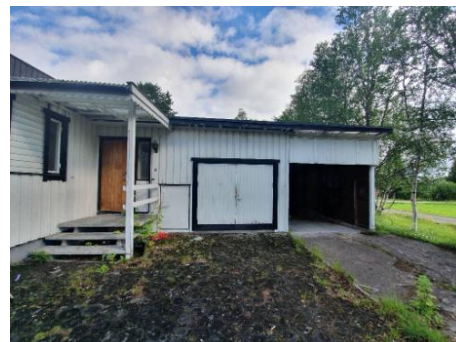
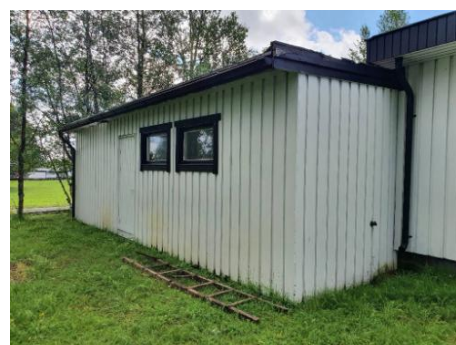
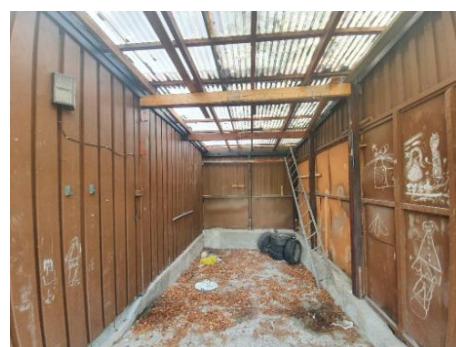
Garaget och carport på utsidan är i behov av underhåll och renovering. Se även samma noteringar så som mark, sockel, fasad, dörrar, takavattning och tak.

Övriga brister som finns kring carport och utvändigt garage är;

- Svällda väggskivor på carport.
- Sprickor i gjutningen av betongplattan.
- Fukt/rinnmärken kring takstolar. Brister finns med montering av takbjälkar i carport.

Kontakt med snickare rekommenderas för att göra en fördjupad kontroll av garage och carport för att bedöma rätta åtgärdsförslagen.

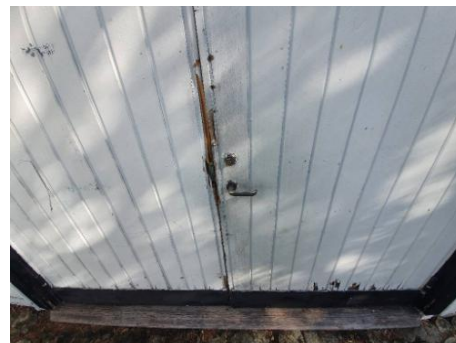
Garageport är i behov av underhåll/byte då delar av porten är trasigt.

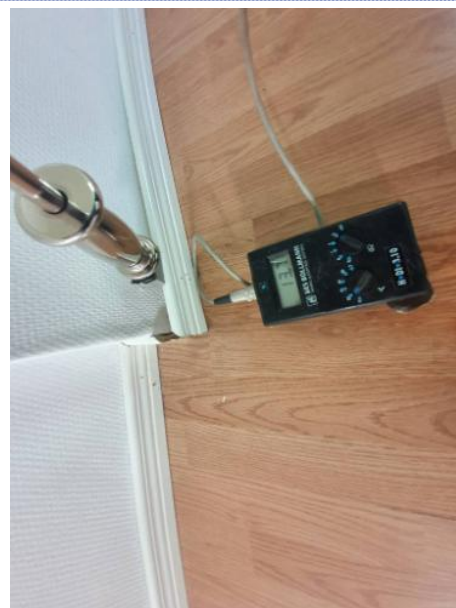
Täta ytskikt finns mot betongplatta på mark. Vid kontroll av väggsyll i rummet uppmättes inga förhöjda fuktvärden och normal lukt känns i rummet.

Risk för mikrobiell tillväxt föreligger om den relativa fuktigheten (RF) i den omgivande luften är över 75% vilket i furuvirke motsvarar en fuktkvot (FK) på 17%.

Mät punkt 1 i väggen i sovrums mot baksidan uppmättes fuktkvoten i syll till 12 %

Mät punkt 2 i långsida vägg mot badrum uppmättes fuktkvoten i syll till 14 %

Täta ytskikt mot golv när ingen underliggande isolering finns under betongplattan drabbas ofta av fuktskador på grund av naturlig fuktpåverkan från mark. Detta kan i sin tur leda till mikrobiella skador (angrepp av mikroorganismer) som kan leda till att mikrobiell lukt sprids till boendemiljön.

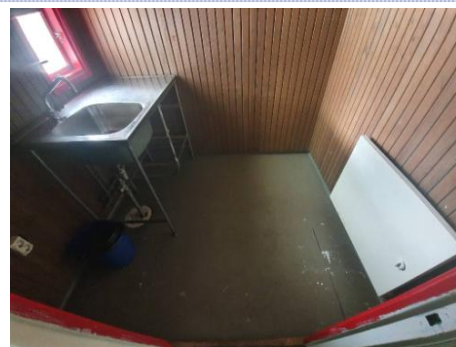
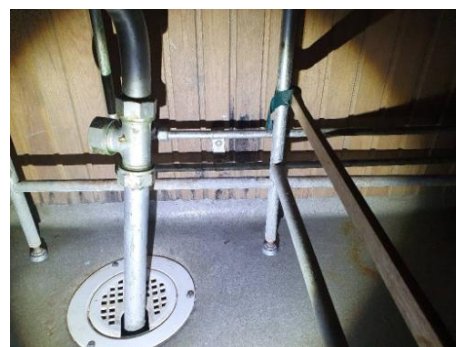
Utrymmet är i behov av renovering.

Utrymmet är äldre och har passerat tiden för sin tekniska livslängd, brister finns tex;

- Äldre golvmatta har större sprickor.
- Äldre rostig golvbrunn som ligger nära väggen monterad. Golvbrunnen är helt torr.
- Mikrobiell påväxt på träpanel under tvättställ. Fuktkvot uppmättes till 10%

Renovering av utrymmet rekommenderas. Kontakta en behörig våtrumsentreprenör för en renovering. I samband med renoveringen bör omkringliggande konstruktioner kontrolleras för att upptäcka eventuella följdskador.

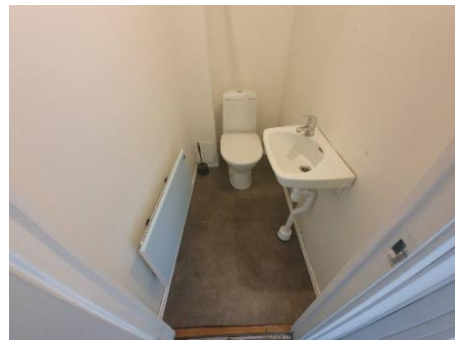
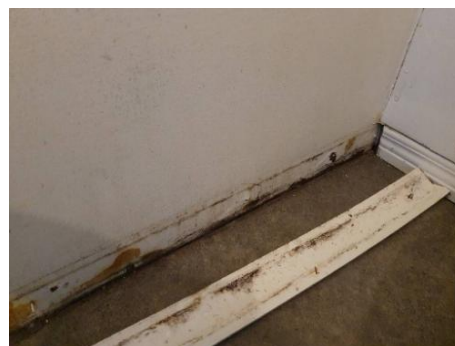
- Golvmatta i WC har inget uppvik mot väggar eller tröskel. (ej utfört enligt dagens gällande branschregler)
- Golvlister har svällt och mikrobiell påväxt finns bakom list och mot väggskivor, vilket är tecken på fuktskador uppstått.

Renovering av utrymmet rekommenderas. I samband med renoveringen bör omkringliggande konstruktioner kontrolleras för att upptäcka eventuella följskador. Kontakta en behörig våtrumsentreprenör rekommenderas.

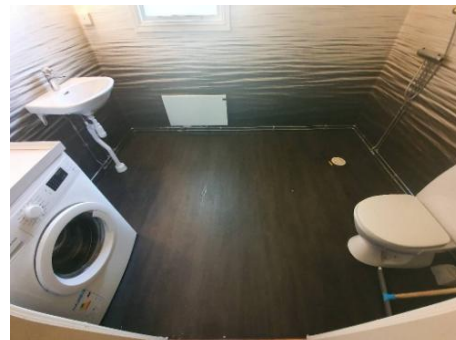
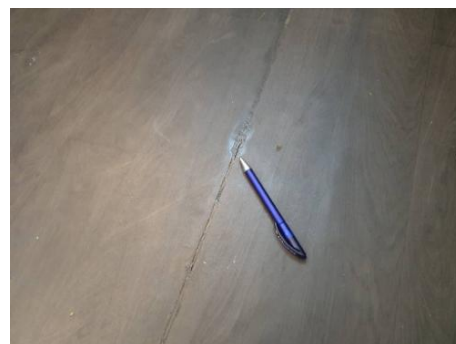
Golvbeläggningens skarvar är otäta och skruvhål finns på väggar kring handfat.

Den öppna mattskarven medför att vatten kan tränga ner i omkringliggande konstruktioner med fuktskador som följd. Detta kan i sin tur leda till mikrobiella skador (angrepp av mikroorganismer).

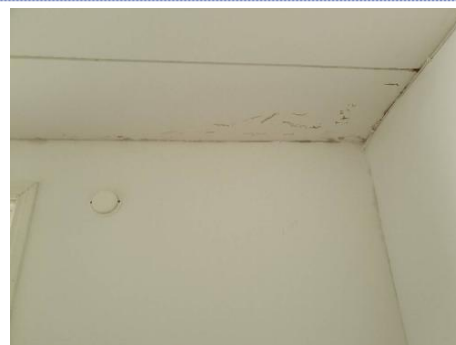
Taket har fuktfläckar och sprickor.

Fuktfläckar kan bero på olika saker, och kan vara ett tecken på en tidigare eller en pågående fuktskada.

Jag rekommenderar en fördjupad undersökning för att bedöma orsak och omfattning. Kontakt med utredningstekniker alt. snickare rekommenderas.

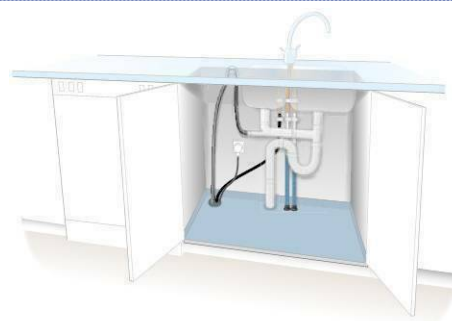
- Fuktskydd saknas i diskbänksskåp och under kyl/frys.

Utan fuktskydd är det svårt att upptäcka smygläckage från rörledningar. Vatten kan då tränga in i omkringliggande konstruktioner och orsaka fuktskador.

För att upptäcka eventuella smygläckage, installera ett fuktskydd.
