# Besiktningsprotokoll

Försäkringsbesiktning för Anticimex Säljarförsäkrat

| Fastighetsadress:<br>Varekilsnäs 334 | |

| Besiktningsdatum:<br>2025-04-22 | Protokollnummer:<br>68951358 |

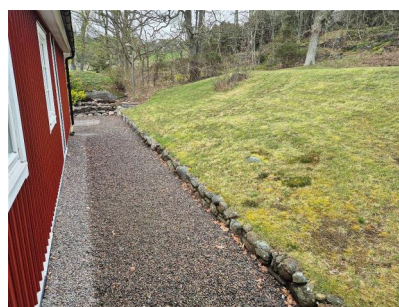
- Marken lutar mot huset.

Detta innebär en ökad fuktbelastning mot grunden vilket i sin tur kan orsaka fuktskador i huset.

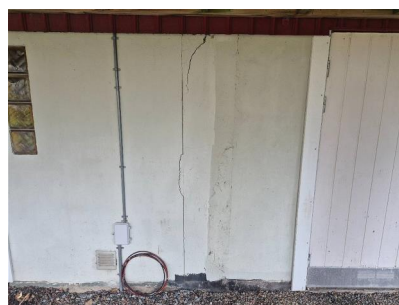
- Sprickor finns i sockel.

Vi rekommenderar en fördjupad undersökning för att bedöma orsak och omfattning.

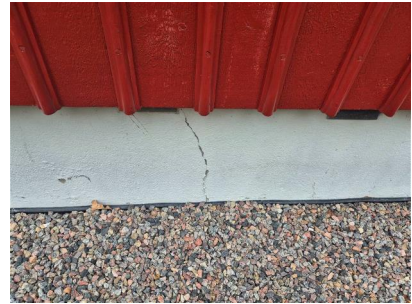
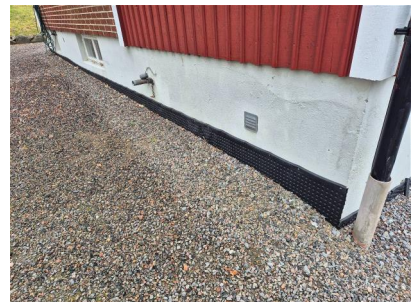
- Utvändigt fuktskydd ligger oskyddat ovan mark.

Risk finns att det utvändiga fuktskyddet skadas och funktionen försämras.

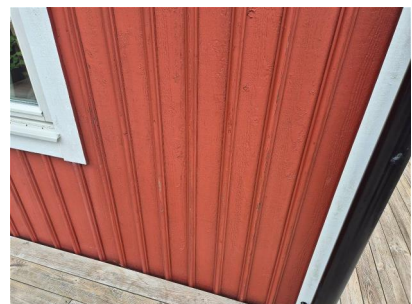
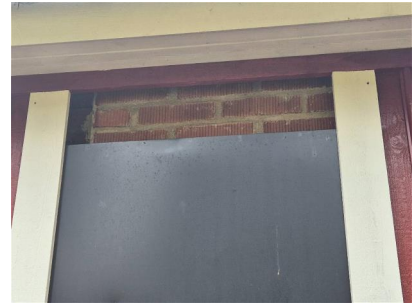
- Del av träfasad vid altan är i behov av målning/underhåll.
- Otätheter finns vid murstocken där skadedjur har möjlighet att ta sig in.

Fasadbeklädnad och träkonstruktioner där målningsbehov finns riskerar att få fukt- och rötskador på grund av sämre vattenavvisande förmåga. För att öka livslängden på fasadbeklädnaden rekommenderas målning och underhåll.

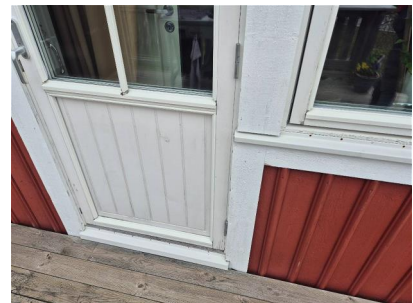
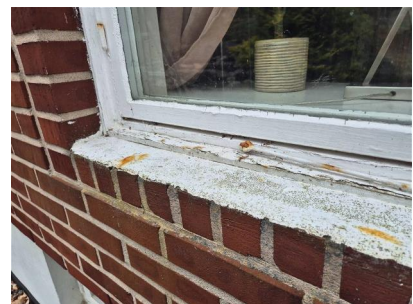
- Fönster och dörr är i behov av målning/underhåll.

Dörrar och fönster där målningsbehov finns riskerar att få fukt- och rötskador på grund av sämre vattenavvisande förmåga.

För att öka livslängden på dörr rekommenderas målning och underhåll.

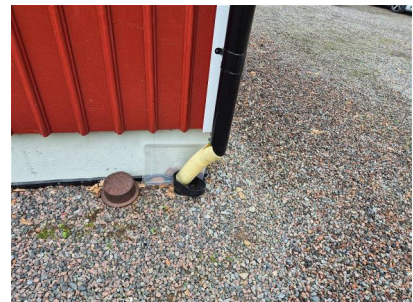
- Stuprör är bristfälligt anslutet till markledning.

Stuprör som avslutas intill huset (ovan mark) kan medföra en ökad fuktbelastning på grundmur/sockel som i sin tur kan leda till fuktrelaterade skador.

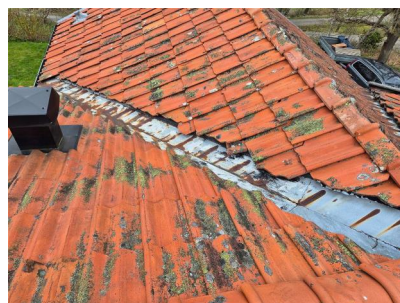
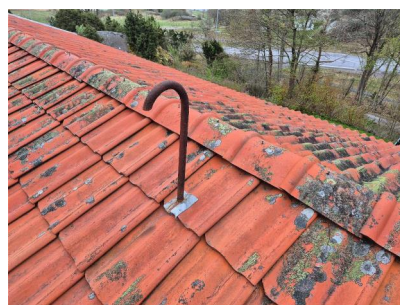
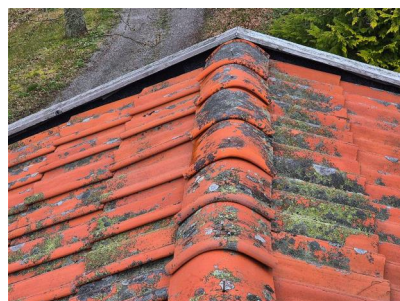
- Äldre plåtdetaljer på yttertaket är inte utbytta i samband med takrenoveringen.
- På den norra gaveln sitter det brädor istället för plåtar på vindskivor.

Detta kan leda till fuktskador i bakomliggande konstruktioner.

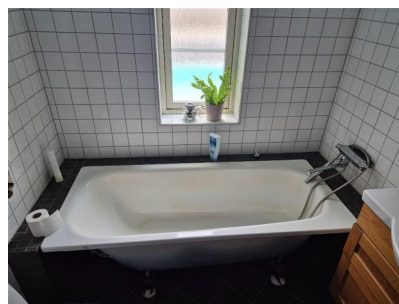
- Fönster är olämpligt placerat.

Fönstrets placering i våtutrymmet utgör en risk för fuktskador i fönster- och väggkonstruktionen.

För att minska risken för fuktskador på fönster och väggkonstruktion rekommenderas att man skyddar fönstret mot vattenbegjutning.

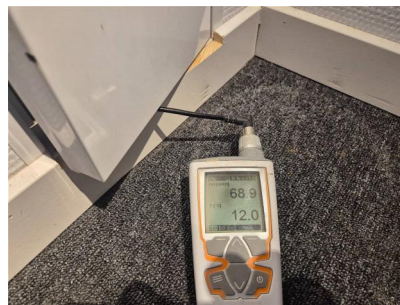
- Vid kontroll av konstruktion uppmättes fuktvärden under kritisk nivå för mikrobiell tillväxt och normal lukt upplevdes.

Den relativa fuktigheten uppmättes till 68 % och en normal lukt kunde kännas i golv/vägg vinkel.

Befintlig påreglad vägg riskerar att drabbas av fuktskador på grund av naturlig fuktpåverkan. Detta i sin tur kan leda till mikrobiella skador (angrepp av mikroorganismer) som kan resultera i att mikrobiell lukt sprids till boendemiljön.

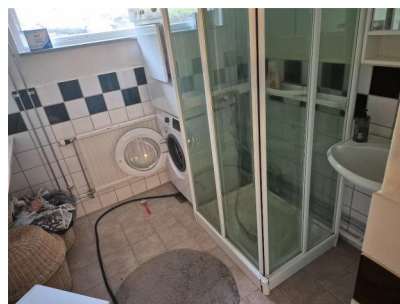
- Golvbrunn av gjutjärn i betongplatta.

Detta bedöms som en mindre brist, dock skall golvbrunnen och dess anslutningar bytas vid framtida renovering.

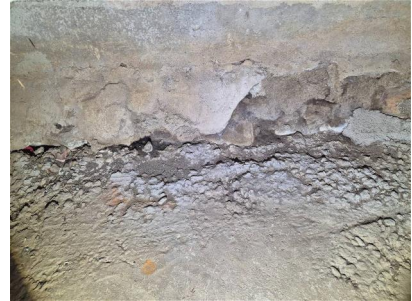
- Mindre fuktgenomslag finns i nederkant av grundmur.
