# Besiktningsprotokoll

Försäkringsbesiktning för Anticimex Säljarförsäkrat

| Fastighetsbeteckning:<br>Överby 1:162 | |

| Besiktningsdatum:<br>2023-07-28 | Protokollnummer:<br>67730003 |

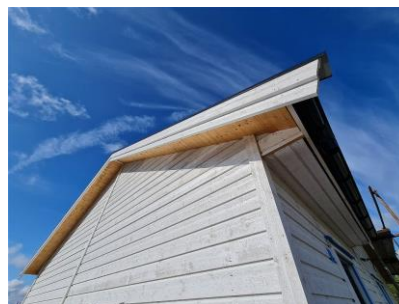
Fasadpanelen är endast grundmålad längs nord/östra gavlarna och tak/sims är obehandlad (ej grundad/målad)

Träkonstruktioner där målningsbehov finns riskerar att få fukt- och rötskador på grund av sämre vattenavvisande förmåga.

För att öka livslängden träkonstruktioner rekommenderas målning.

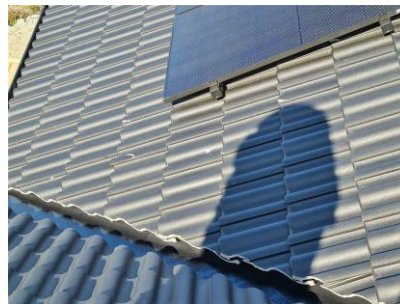
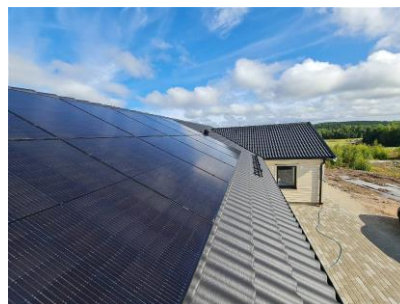
Det förekommer takpannor som är skadade/spruckna i anslutning till solcellspaneler.

Noterade brister kan innebära risk för framtida fuktskador längs underliggande konstruktioner.

Där solcellspaneler finns monterat har ej en närmare besiktning kunnat utföras.

Av säkerhetsskäl har taktäckningen kontrollerats ifrån mark och via befintlig sotarstege, därifrån kunde de närmaste takpannorna lyftas, underliggande tätskikt/läkt kontrolleras.

Rekommenderas att de skadade takpannor byts ut.

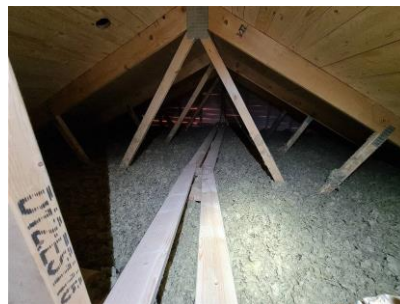
Vid kontroll av vinden uppmättes fuktvärden under kritisk fuktnivå för mikrobiell tillväxt och en normal lukt upplevdes.

Fuktkvoten i underlagstak/takbjälkar uppmättes till 8 %.

Av säkerhetsskäl har vindsutrymmen kontrollerats ifrån befintliga kryp bara landgångar.

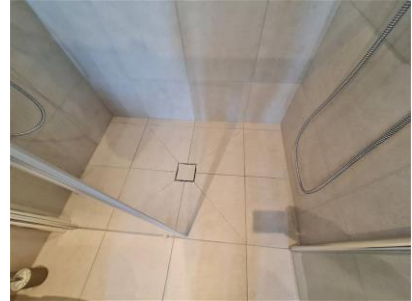
Tätskiktets anslutning till golvbrunn/klämring är besiktningsbar pga. design SLU-krist.

Fuktindikering utan anmärkning utfördes i utrymmet.
