# Besiktningsprotokoll

Försäkringsbesiktning för Anticimex Säljarförsäkrat

| Fastighetsadress:<br>Björkvägen 13 | |

| Besiktningsdatum:<br>2025-04-02 | Protokollnummer:<br>68934301 |

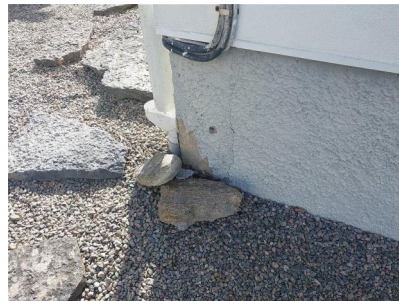
### Utvändigt / Sockel

- Mindre sprickor och putssläpp finns i sockel.

Dessa bedöms inte ha lett till bakomliggande skador.

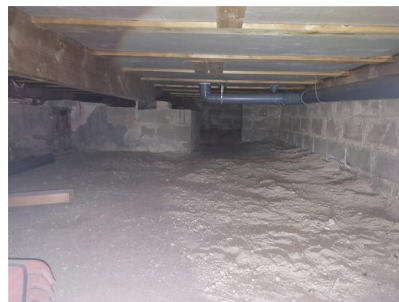
### Utvändigt / Krypgrund

Vid kontroll av konstruktionen i krypgrund uppmättes fuktvärden under kritisk fuktnivå för mikrobiell tillväxt och normal lukt upplevdes.

Golvbjälklaget ovan den uteluftsventilerade krypgrunden riskerar att drabbas av fuktskador på grund av naturlig fuktpåverkan. Detta kan i sin tur leda till mikrobiella skador (angrepp av mikroorganismer) som kan leda till att mikrobiell lukt sprids till boendemiljön. Fuktkvoten uppmättes till 15 %.

Det finns risk för mikrobiell tillväxt om den relativa fuktigheten (RF) i den omgivande luften är över 75 %. I furuvirke motsvarar det en fuktkvot (FK) på 17 %.

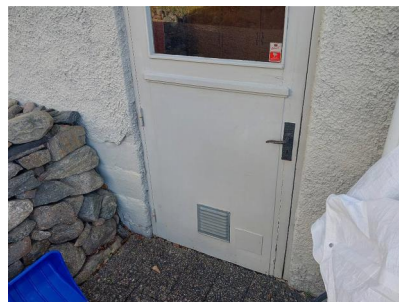
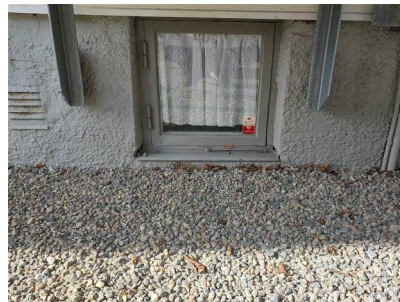
### Utvändigt / Fönster/Dörrar

- Mindre färgsläpp finns på källardörrar och enstaka källarfönster.

Dessa bedöms inte ha lett till bakomliggande skador.

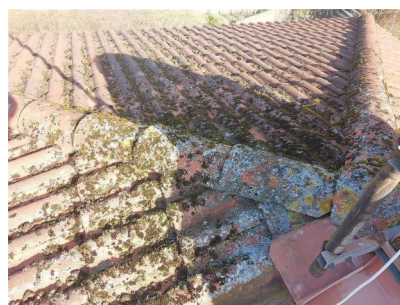
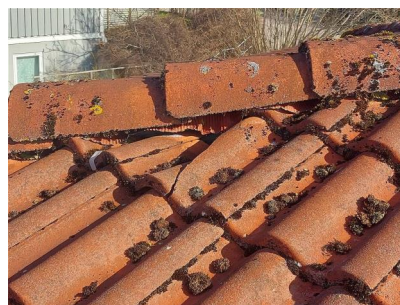
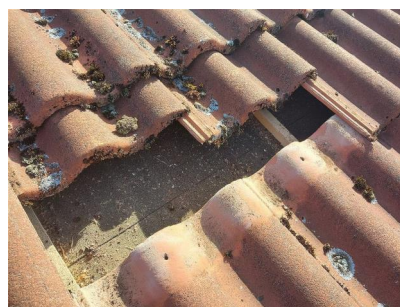
### Utvändigt / Tak

- Mosspåväxt finns på takpannor.
- Enstaka skadade/spruckna takpannor förekommer.

Mossa som växer på taket kan leda till att taktäckningen har ett minskat motstånd mot vatteninträngning genom bland annat frostsprängning på takpannor. Detta i sin tur kan leda till fuktskador på träläkt och takkonstruktionen vilket kan resultera i mikrobiella skador (angrepp av mikroorganismer).

För att öka livslängden på taket rekommenderas att mossan tas bort från takpannorna. Samt att skadade takpannor byts ut.

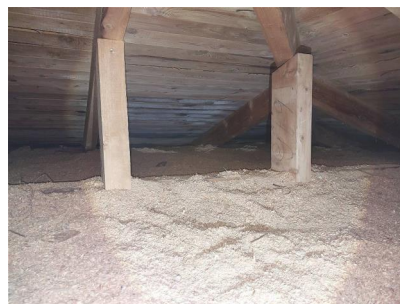
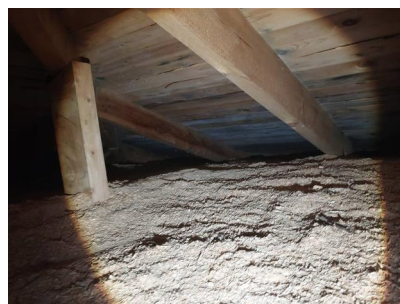
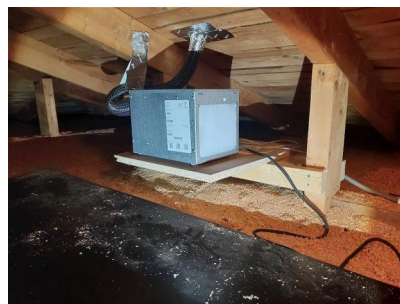
### Utvändigt / Vind

- Mikrobiell påväxt finns på underlagstaket.

Trots att fuktmätningen gav fuktvärden under kritisk fuktnivå (8-10 % FK) finns mikrobiell påväxt på underlagstaket. Detta kan vara ett tecken på att vinden tillförs fukt inifrån bostaden och/eller uteluften.

Vinden har en installerad avfuktare. Avfuktarens syfte är att skapa ett torrare klimat i på kallvinden.

Vi rekommenderar att du kontaktar installationsföretaget för vidare kontroll och åtgärd.

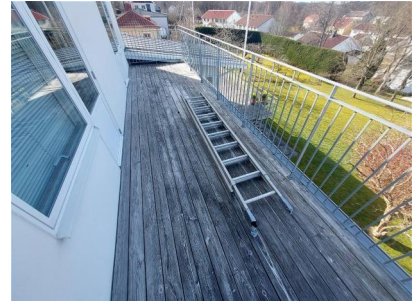
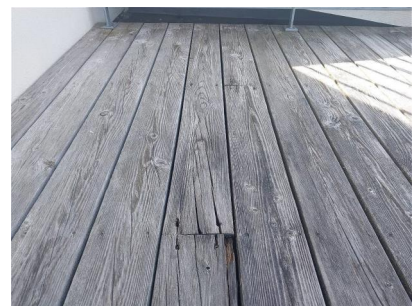
### Utvändigt / Balkong

- Trallen har lokalt mindre rötskador och ett visst underhållsbehov.

Utför ändamålsenligt underhåll samt byt rötskadade trallbrädor.

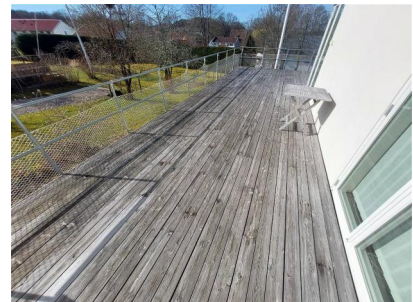
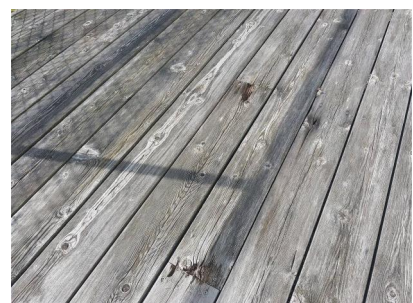
### Utvändigt / Altan

- Altantrallen har rötskador.

Utför byte och underhåll av trallbrädor.

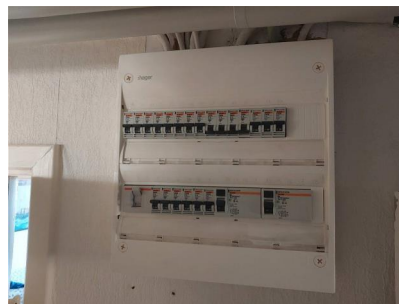
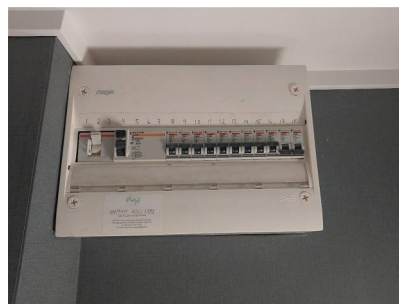
### Hela huset / Allmänt

Eluttag sitter löst i dusch/wc på entréplan. Kommer att åtgärdas av fastighetsägare i samråd med fackman. Eluttag i spegelskåp, badrum/wc på övre plan är ur funktion.

- Gruppförteckning över elcentralen saknas.

"Gruppförteckning" är en lista som ska vara placerad vid elcentralen. Den visar vilka säkringar som är anslutna till vilka armaturer, vägguttag och apparater. Den är också till för att underlätta vid felsökning och elarbeten.

Kontakta en elektriker för att upprätta en gruppförteckning som placeras i närheten av elcentralen.

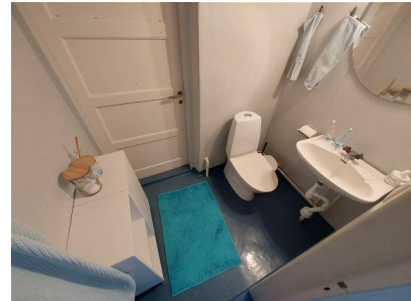
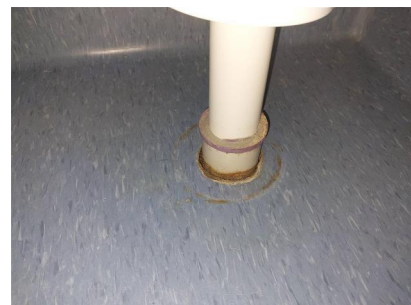
### Källarplan / Toalett

- Mindre otätheter förekommer i golvbeklädnaden invid spillvattenledning samt bakom rör genomföring.

Fuktindikering utfördes utan anmärkning.

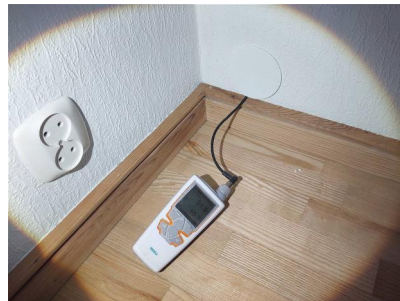
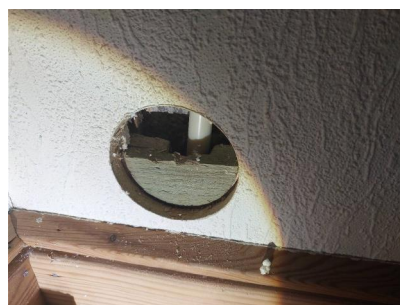
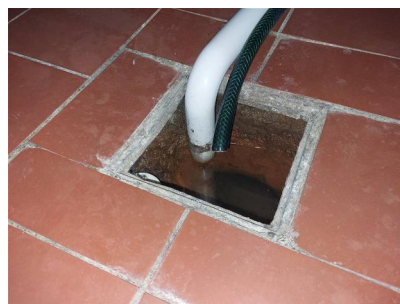
### Källarplan / Allmänt

Vid kontroll av konstruktion uppmättes fuktvärden under kritisk nivå för mikrobiell tillväxt och kemisk lukt upplevdes i upptaget provhål mot yttervägg.

Fuktkvoten uppmättes till 12 %, den relativa fuktigheten uppmättes till 52 % via upptaget provhål.

Befintlig påreglad vägg och flytande golvkonstruktion och eventuella väggsyllar riskerar att drabbas av fuktskador på grund av naturlig fuktpåverkan om fuktskyddet är bristfälligt utfört alternativt saknas. Fuktvandring kan ske från marken genom betongen till organiskt material genom så kallad kapillärsugning och diffusion, vilket kan leda till skador med lukt av mikrobiell karaktär. Om väggsyllarna är tryckimpregnerade kan även en kemisk lukt förekomma.

- Limmad plastmatta finns på betongplattan.

På grund av naturlig fuktpåverkan från mark riskerar plastmattan att släppa från underlaget. Mattan och limmet kan också avge en kemisk lukt som sprids till boendemiljön.

- Äldre rostangripna avloppssystem i gjutjärn förekommer i huset.

Äldre vatten och avloppssystem kan medföra risk för vattenskador och bör på sikt ersättas

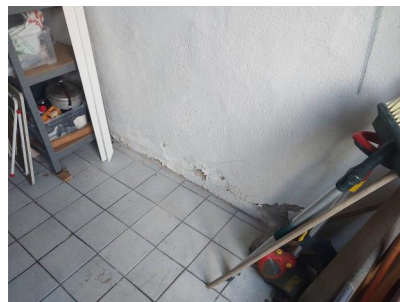
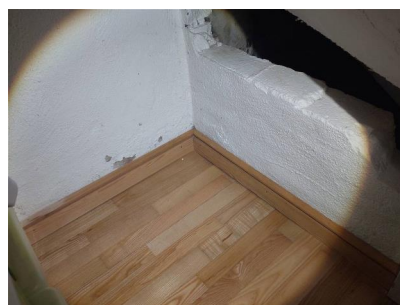
Källaren är till delar betongren d.v.s. den är inte inredd och invändigt isolerad, vilket är bra. Eftersom en källare av äldre typ inte är utvändigt fukt- och värmeisolerad sker naturlig fuktvandring i ångfas från marken via betongen till källarutrymmet. Man ska därför undvika invändiga träkonstruktioner och/eller isolering mot betongytorna. Man skall även undvika tät färg mot betongen eftersom sådan kan släppa p.g.a. fuktvandringen.

- Puts- och färgsläpp finns lokalt på källarväggar.  
Uppgifter kring dräneringsåtgärder finns.  
(Se under lämnade upplysningar.)

För att säkerställa att dessa skador nu är äldre/åtgärdade bör grundmurarna skrapas, putsas, målas om. För att sedan kontrollera att inga nya skador uppstår.

En kondensavfuktare kan vara bra att ha i denna typ av källare samt en grundvärme och ventilation.

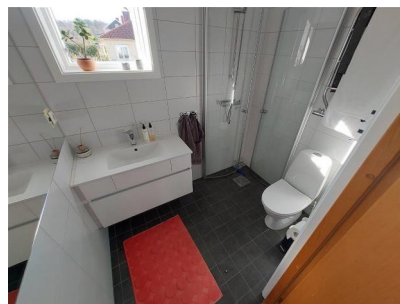
### Entréplan / Dusch/Toalett

Golvbrunnen är en typgodkänd modell av fabrikat Purus där tätskiktet ser ut att vara korrekt anslutet bakom klämringen.

Golvfallet har kontrollerats med stålcula och bedöms som acceptabelt i och omkring duschzonen. Golvet i övriga delar av utrymmet är tämligen plant.

Normala fuktvärden indikerades mot klinker/kakel.

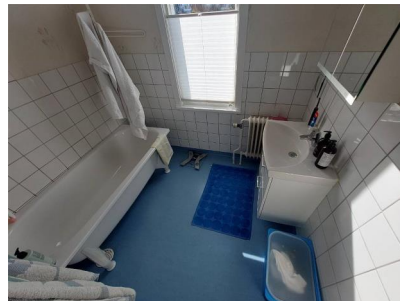
### Övre plan / Badrum/Wc

- Våtutrymmets yt-/tätskikt och tätskikt börjar bli till åren.
- Rör genomföring finns i golv.

Vid uppbyggnaden av utrymmet var rörgenomföring i golv tillåtet och utförandet anses därför vara fackmässigt utfört. I dagens branschregler är detta inte längre tillåtet.

Eftersom funktionen, som innebär att ytskiktet/tätskiktet ska vara vattentätt, kan med åren bli nedsatt finns en ökad risk att vatten tränger igenom ytskiktet/tätskiktet med vattenskador i omkringliggande konstruktioner som följd.
