# Besiktningsprotokoll

Försäkringsbesiktning för Anticimex Säljarförsäkrat

| Fastighetsadress:<br>Västra Gröngatan 3 | |

| Besiktningsdatum:<br>2025-01-29 | Protokollnummer:<br>68818950 |

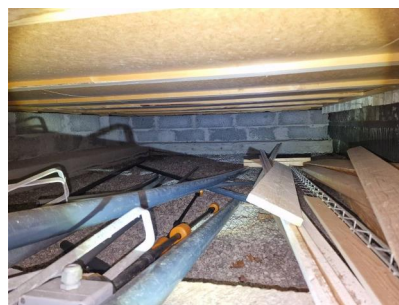
Vid kontroll av konstruktionen i krypgrund uppmättes fuktvärden under kritisk fuktnivå för mikrobiell tillväxt och normal lukt upplevdes.

Organiskt material förekommer på markytan som behöver tas bort.

Golvbjälklaget ovan den uteluftsventilerade krypgrunden riskerar att drabbas av fuktskador på grund av naturlig fuktpåverkan. Detta kan i sin tur leda till mikrobiella skador (angrepp av mikroorganismer) som kan leda till att mikrobiell lukt sprids till boendemiljön.

Fuktkvoten uppmättes till 12%. Risk för mikrobiell tillväxt föreligger vid 17%.

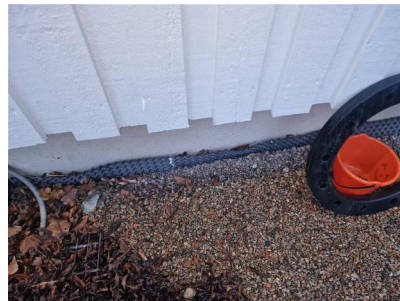
Utvändigt fuktskydd ligger oskyddat ovan mark och kantlisten saknas.

Risk finns att det utvändiga fuktskyddet skadas och funktionen försämras.

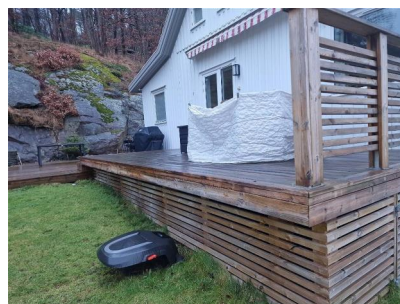
Räcke saknas på altandäcket.

Räcket ska fungera som fallskydd och förhindra olyckor.

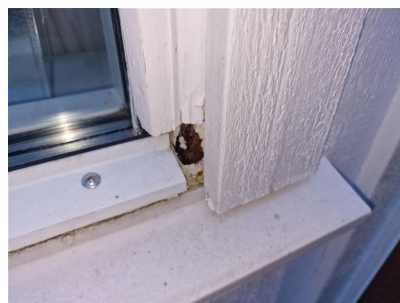
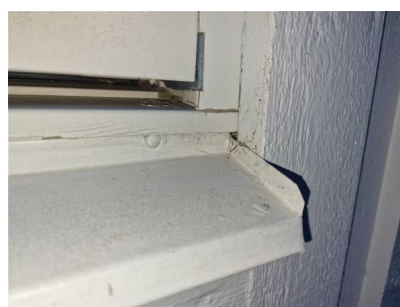
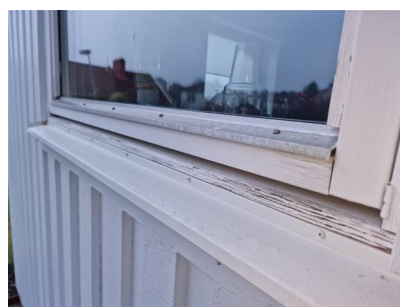
Rötskador förekommer i fönsterkarm som behöver bytas ut. Vissa fönster är i behov av underhåll/målning.

Vissa fönsterbleck är otäta vid infästningar, vilket bör tätas med lämplig material för att förhindra fuktrinrängning.

Äldre isolerglas förekommer.

Isolerrutor kan med tiden bli otäta mellan glasen vilket då medför att de blir missfärgade.

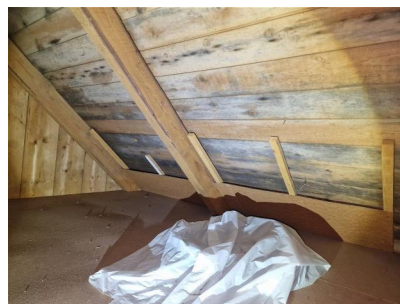
Mikrobiell påväxt finns på underlagstaket.

Detta kan vara ett tecken på att vinden tillförs fukt inifrån bostaden. Observera att besiktning av bostadens ventilationssystem inte har ingått i uppdraget.

Fuktkvoten uppmättes till 14% i underlagstaket. Risk för mikrobiell påväxt föreligger vid 17%.

För att komma tillrätta med detta kan fukttillförseln inifrån bostaden behöva minskas. Det kan göras genom att ventilationen i bostaden förbättras samt att eventuella otätheter i vindsbjälklaget (tak-/väggvinklar, taklucka med mera) tätas. Läs Anticimex faktablad om uppvärmda vindsutrymmen för tips och råd.

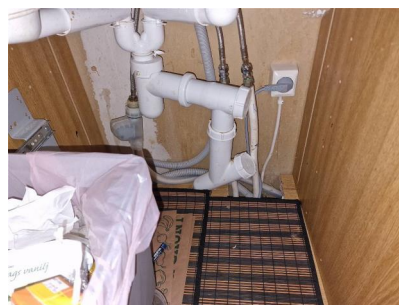
Fuktskydd saknas i diskbänksskåp. Fuktskydd rekommenderas enligt ovan för att lättare kunna upptäcka ett eventuellt läckage och undvika fuktskador.

Upphängningsbygel saknas på avloppslang från diskmaskinen. När upphängningsbygel saknas ökar risken för brott på slangen med läckage som möjlig följd. För att hindra brott på avloppsslang rekommenderas komplettering av upphängningsbygel.

Fuktindikering i utrymmet gav inga förhöjda fuktindikationer.

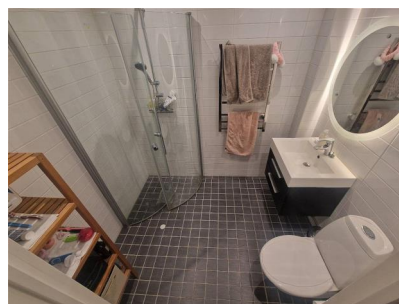
Mindre färgsläpp i fogarna noterades.

Fuktindikering i utrymmet gav inga förhöjda fuktindikationer.
