# Besiktningssprotokoll

Försäkringsbesiktning för Anticimex Säljarsförsäkrat

Fastighetsbeteckning: Mjolner 6	
Fastighetsadress: Idunavägen 6	
Postnummer: 451 53	Ort: Uddevalla

Besiktningdatum: 2024-09-04	Protokollnummer: 68497913
Temperatur: 15 °C	Väderlek: Klart
Tekniker: Mikael Hoffner	
E-post: mikael.hoffner@anticimex.se	
Kontor: Uddevalla	
Närvarande: Fastighetsägare

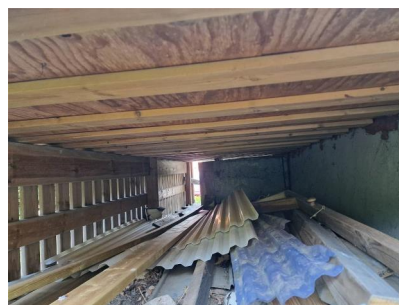
Vid kontroll av plintgrunden uppmättes fuktkvoten till 15%. Risk för mikrobiell tillväxt föreligger vid 17%.

Plintgrunden är en riskkonstruktion vilket kan medföra att det är ett för fuktigt klimat i grunden under delar av året på grund av missgynnsam temperaturskillnad, vilket kan medföra att fuktrelaterade skador och lukt uppkommer.

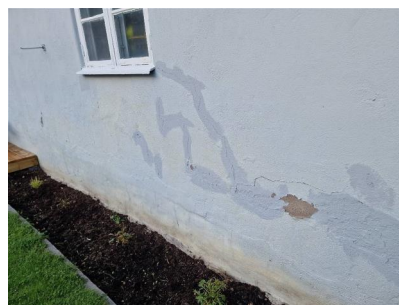
Sprickor finns i sockel.

Dessa bedöms inte ha lett till bakomliggande skador.

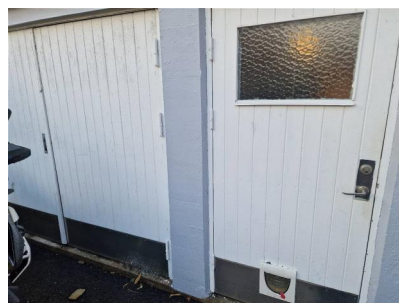
Mindre färgsläpp förekommer på källardörr.

För att öka livslängden på dörr rekommenderas målning och underhåll.

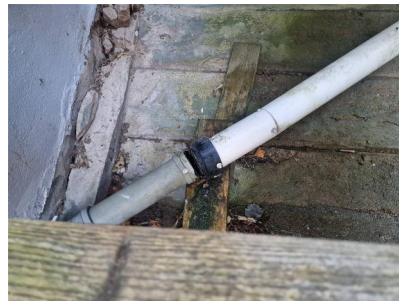
Stuprör är bristfälligt anslutet till markledning.

Stuprör som avslutas intill huset (ovan mark) kan medföra en ökad fuktbelastning på grundmur/sockel som i sin tur kan leda till fuktrelaterade skador.

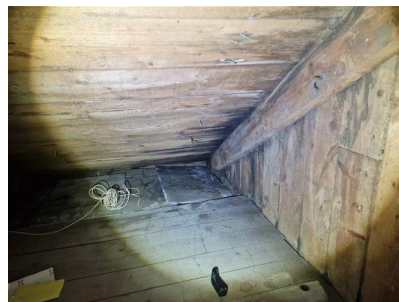
Mikrobiell påväxt finns på underlagstaket.

Detta kan vara ett tecken på att vinden tillförs fukt inifrån bostaden. Observera att besiktning av bostadens ventilationssystem inte har ingått i uppdraget.

Missfärgningar/fuktfläckar förekommer, torrt vid besiktningstillfället.

För att komma tillrätta med detta kan fuktillförseln inifrån bostaden behöva minskas. Det kan göras genom att ventilationen i bostaden förbättras samt att eventuella otätheter i vindsbjälklaget (tak-/väggvinklar, taklucka med mera) tätas. Läs Anticimex faktablad om oppvärmda vindsutrymmen för tips och råd.

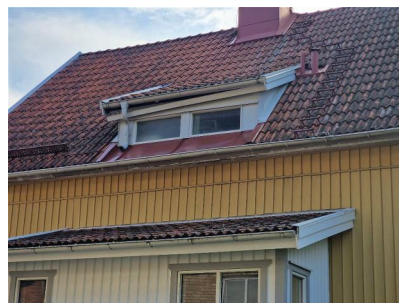
På taklyft har en takfotsplåt släppt från underlaget. Utstickande underlagstak är i behov av målning. Träkonstruktioner där målningens behov finns riskerar att få fukt- och rötskador på grund av sämre vattenavvisande förmåga.

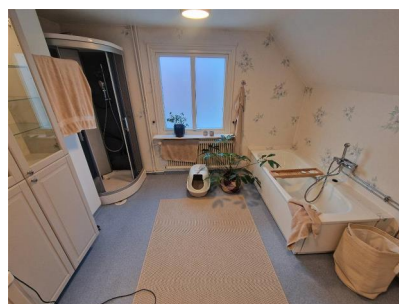
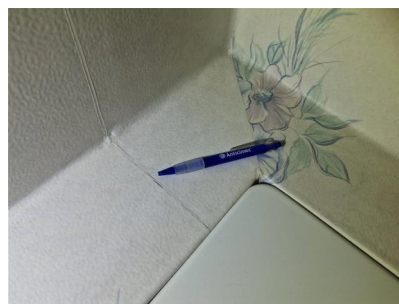
Våtutrymmet har äldre yt-/tätskikt. Det finns genomgående rörledningar i golvet under handfat och bakom dusch och vid badkar, så därför kan det vara lämpligt att fortsättningsvis nyttja kabinen. Skivskarv har gått isär vid badkar.

Då våtrum är utförda enligt äldre standard och dessutom försämras med tiden ökar risken för fuktrelaterade skador.

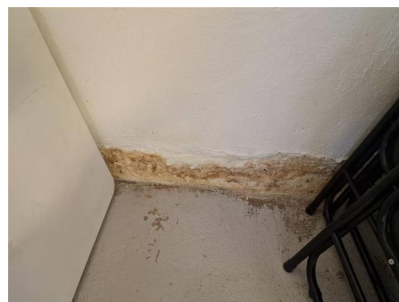
Fuktgenomslag/putssläpp förekommer på grundmuren.

Puts- och färg som släppt från underlaget invändigt på källarytterväggarna är ett tecken på att källarens utvändiga fuktskydd inte längre fungerar tillfredsställande.

För att åtgärda detta måste källarens utvändiga fuktskydd förbättras. Läs Anticimex faktablad om källare för tips och råd.

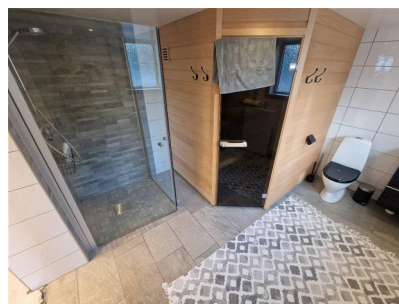
Rörgenomföringar finns i golv i form av vattenrör till inkommande vatten.

Bedöms som en mindre brist.

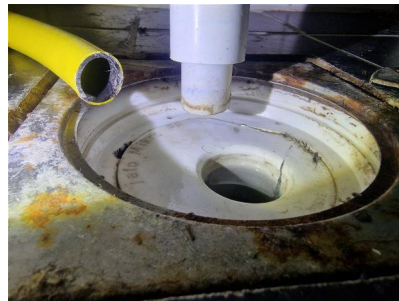
Golvbrunnen saknar anslutet tätskikt och klämring.

Bedöms som en mindre brist då omgivande konstruktioner består av betong.
