Besiktningssprotokoll

Försäkringsbesiktning för Anticimex Säljarsförsäkrat

Fastighetsbeteckning: Kuttern 19	
Fastighetsadress: Timmermansgatan 22	
Postnummer: 45143	Ort: Uddevalla

Besiktningdatum: 2025-01-29	Protokollnummer: 68804393
Temperatur: 6 °C	Väderlek: Mulet
Tekniker: Glenn Karlsson	
E-post: glenn.karlsson@anticimex.se	
Kontor: Uddevalla	
Närvarande: Fastighetsägare. Hyresgäst.

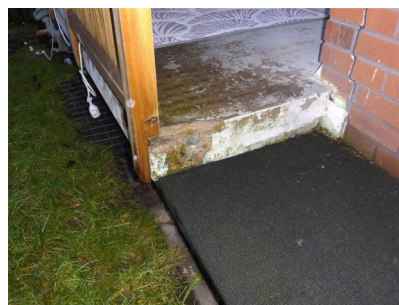
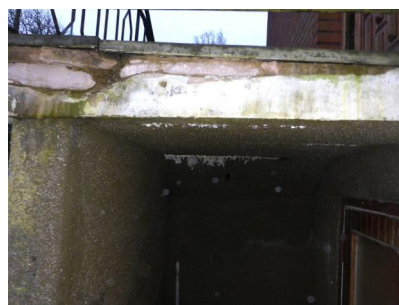
- Det nedre balkongbjälklaget samt entrétrappan har spruckna hörn. På entrétrappans undersida noterades även blottat armeringsjärn samt mineralutfällningar.

Anlita entreprenör för åtgärd.

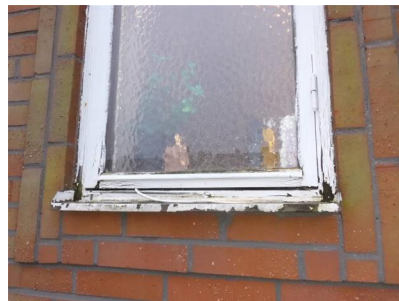
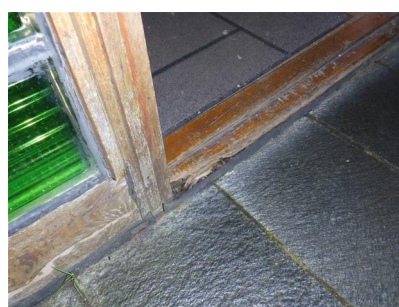
- Det äldre kvarstående fönstret i entréplan är i sämre skick.
- Trapphusets entrédörr har rötskadad tröskel.

Risk för fuktrelaterade skador i angränsande konstruktioner.

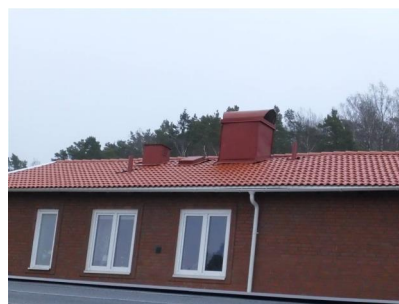
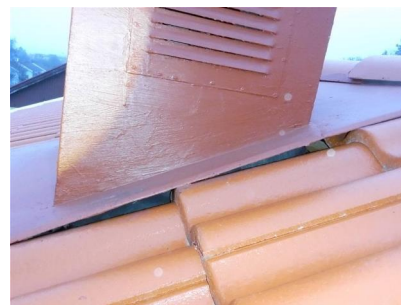
- Några äldre plåtavtäckningar kvarstår efter utfört takbyte.

Risk för otätheter mellan pannor och plåtar.

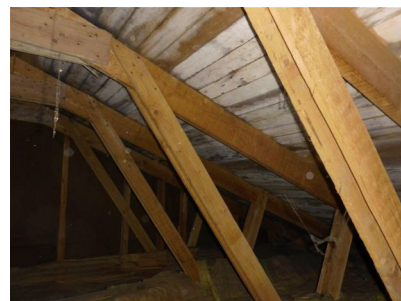
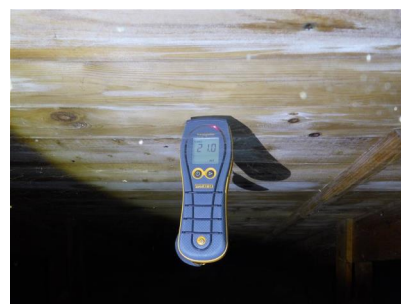
- Fuktanvisningar noterades vid takgenomföringar.
- Mikrobiell påväxt (konvektionspåverkan) förekommer på underlagstaket.
- Ventilationskanaler av eternit avslutas i vindsutrymmet alternativt i en plåthuv utan att ledas vidare ut.

Fuktanvisningarna bör bevakas över tid för att säkerställa huruvida de är aktiva eller ej i nuläget. Sannolikt har dessa uppkommit innan takrenoveringen.

Mikrobiell påväxt på underlagstaket indikerar att det underliggande boutrymmet har bristfällig allmänventilation. Inomhusproducerad fukt når då det kallare vindsutrymmet vilket leder till denna effekt. Lämplig åtgärd i första hand är att förbättra bostadsutrymmets allmänventilation och säkerställa att vindsbjälklaget är tätt. Se även bifogat faktablad "Vind-Oppvärmrt utrymme". En fördjupad undersökning bör vidtas för att kontrollera ytterligare eventuellt åtgärdsbehov.

Fuktkvoten i underlagstaket uppmättes till 18-21 % vilket är över gränsvärde (17 %) för tillväxt av mikroorganismer.

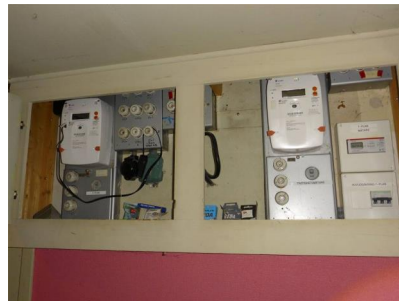
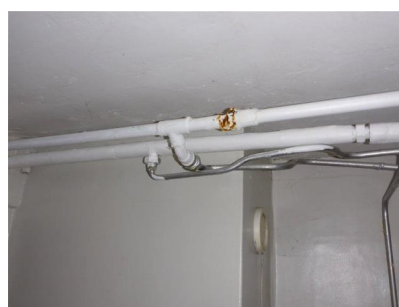
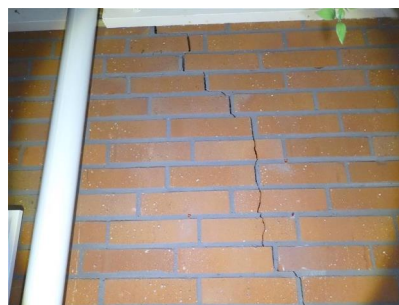
- El- och VVS-system är delvis ålderstigna.
- Trefasuttag i metall förekommer. Dessa bör enligt dagens rekommendationer demonteras.
- Eluttaget i badrumsskåpet i övre plan verkar inte vara spänningssatt.
- Rostangrepp förekommer på rörledning. Droppläckage noterades i tvättstugan.
- Huset saknar mekanisk frånluftventilation och erforderliga tilluftventiler.

- Sprickor förekommer i källarväggar, bjälklag och fasad. Även lutande golv noterades.

Det går inte vid en besiktning att avgöra om eventuella sättningar pågår eller har avstannat då den typen av kontroll behöver göras över tid av fackman inom området.

Vi rekommenderar att VVS-entreprenör och behörig elektriker anlitas för kontroll av åtgärdsbehovets omfattning gällande dessa system.

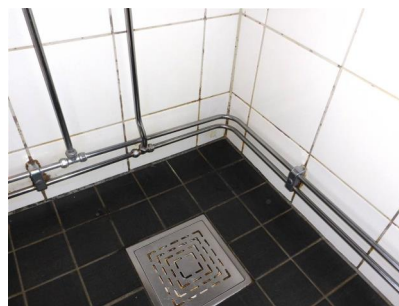
- ▲ - Mikrobiell påväxt förekommer i kakel- och klinkerfogar.
- Fönstret är placerat i ett utsatt läge och dess salning har bakfall.
- Otätheter förekommer vid rör genomföringar i vägg.

Brister i våtrum innebär risk för fuktrelaterade skador i angränsande konstruktioner.

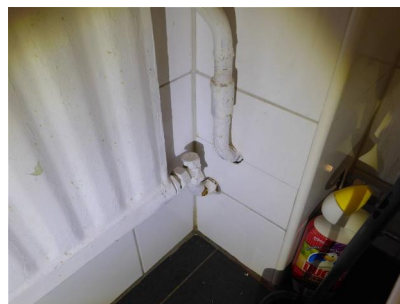
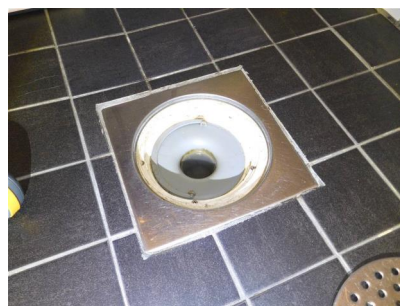
- Mikrobiell påväxt förekommer i kakel- och klinkerfogar.
- Fönstret är placerat i ett utsatt läge och dess salning har bakfall.
- Golvet har bristfälligt fall utanför duschzonen vilket innebär att vatten som hamnar där behöver skrapas till brunnen.
- Otätheter förekommer vid rör genomföringar i vägg..
- Golvbrunnens tätskiktsanslutning går inte att kontrollera p.g.a. sättbrukets och klinkerramens montage.

Brister i våtrum innebär risk för fuktrelaterade skador i angränsande konstruktioner.

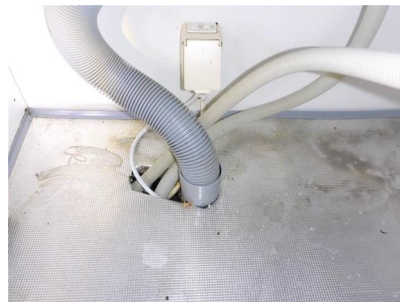
- Läckageskydd saknas under kyl/frys. Läckageskyddet i diskbänkskåpet är otätt.

Risk för fuktskador vid läckage.

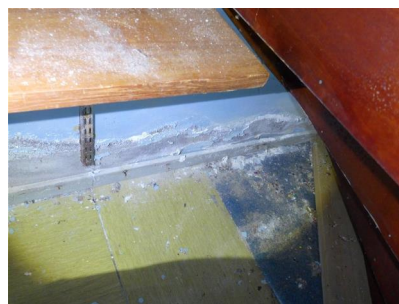
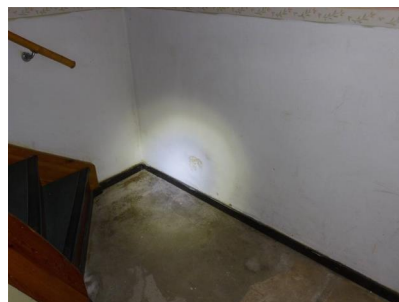
- Färg- och tapetsläpp samt mineralutfällningar förekommer på källarväggarna.
- Trämateriäl i form av trösklar och lister i kontakt med betong förekommer. Detta bör avlägsnas då organiska material skadas av den naturliga markfukt som alltid kan förväntas diffundera genom betongen i en källare av äldre typ. Även täta ytskikt mot betongplatta och grundmur bör avlägsnas.
- Rostangripna brunnar finns i betongplattan.

Färg- och tapetsläpp samt mineralutfällningar på insidan av källarytterväggarna indikerar att källarens utvändiga fuktskydd har nedsatt funktion och kan behöva renoveras.

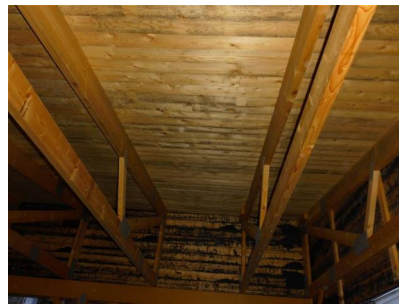
- Missfärgningar finns på underlagstakets insida.

Detta bedöms inte vara orsakat av eller ha medfört några bakomliggande skador.
