Besiktningssprotokoll

Försäkringsbesiktning för Anticimex Säljarsförsäkrat

Fastighetsbeteckning: Smedseröd 1:65	
Fastighetsadress: Smedseröd 127	
Postnummer: 45194	Ort: Uddevalla

Besiktningdatum: 2025-03-03	Protokollnummer: 68834263
Temperatur: 6 °C	Väderlek: Halvklart
Tekniker: Andreas Ohlsson	
E-post: andreas.ohlsson@anticimex.se	
Kontor: Uddevalla	
Närvarande: Säljare närvarade vid besiktningen.

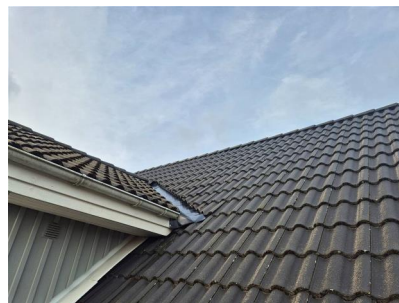
Utvändigt / Tak

Inget att notera.

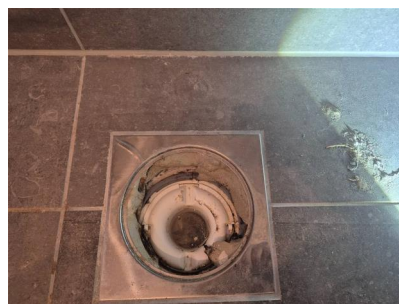
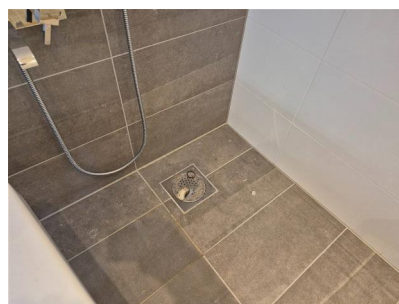
Övre plan / Badrum/Wc

⚠ - Golvbrunnen är placerad för nära vägg.

Det finns risk att tätskiktet inte har kunnat anslutas på rätt sätt, vilket kan leda till fuktskador.
