# Besiktningssprotokoll

Försäkringsbesiktning för Anticimex Säljarsförsäkrat

Fastighetsbeteckning: Bocken 11	
Fastighetsadress: Helenedalsvägen 2A	
Postnummer: 45154	Ort: Uddevalla

Besiktningdatum: 2025-03-12	Protokollnummer: 68863735
Temperatur: 0 °C	Väderlek: Snöfall
Tekniker: Andreas Ohlsson	
E-post: andreas.ohlsson@anticimex.se	
Kontor: Uddevalla	
Närvarande: Säljare närvarade vid besiktningen.

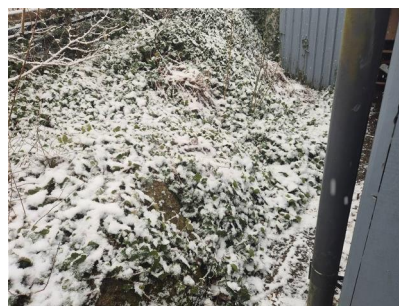
- Marken lutar mot huset.

Detta innebär en ökad fuktbelastning mot grunden vilket i sin tur kan orsaka fuktskador i huset.

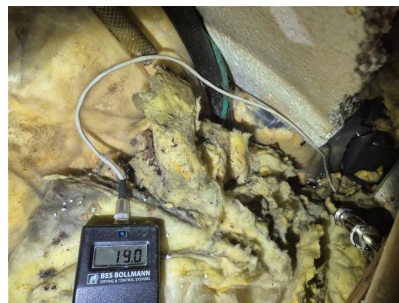
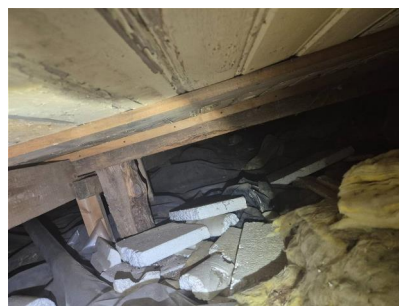
- Vid kontroll av krypgrunden uppmättes fuktvärden över kritisk nivå för mikrobiell tillväxt och mikrobiell lukt upplevdes.

Grunden är endast besiktigad från en mindre lucka i Trappförråd där fotografering och fuktmätning utfördes.

Fuktkvoten uppmättes till 19 %.

Risk för mikrobiell tillväxt föreligger om fuktkvoten (FK) överstiger 17 %.

Uteluftsventilerade krypgrunder med bjälklag av organiskt material har ofta fuktskador på grund av naturlig fuktpåverkan. Lukten som känns i krypgrunden kan också spridas till boendemiljön.

Vi rekommenderar en fördjupad undersökning för att bedöma orsak och omfattning.

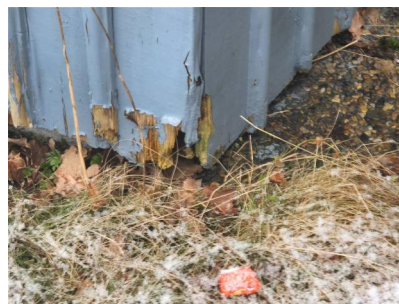
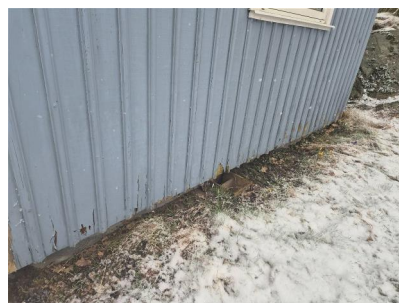
- Rötskador och underhållsbehov finns i fasadpanelen.

Rötskador i fasaden är ett tecken på bristande fuktskydd/hög fuktpåverkan, som även kan leda till fuktrelaterade skador i bakomliggande konstruktioner.

Vi rekommenderar en fördjupad undersökning för att bedöma orsak och omfattning.

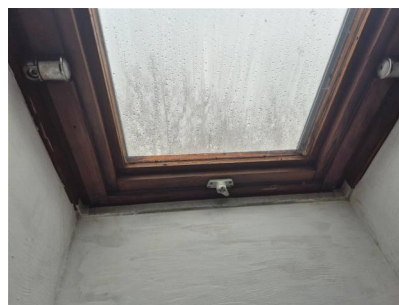
- Takfönster är äldre och på det ena har handtaget gått sönder.

Kontakta fackman för kontroll och lämpliga åtgärder.

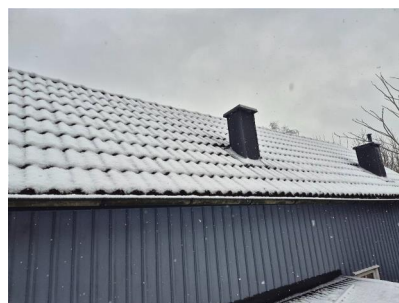
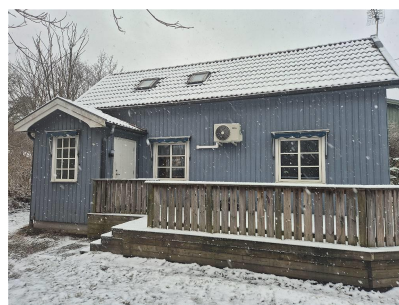
- Yttertaket är äldre.

Takpannor, plåtdetaljer och underlagspapp har enligt vår bedömning en begränsad livslängd. Eftersom husets taktäckning är äldre har det ett minskat motstånd mot vatteninträning. Detta i sin tur kan leda till fuktskador på träläkt och vidare ner i underliggande konstruktioner.

Då yttertaket var täckt av ett lager snö har inte skicket kunnat besiktigas. Det finns heller inga steg på taket för komplett inspektion.

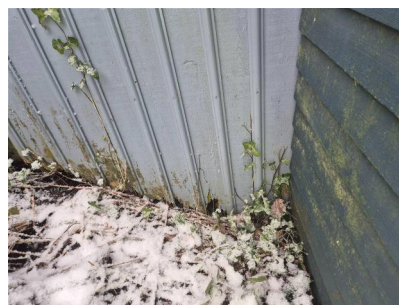
- Rötskador och underhållsbehov finns i fasadpanelen.

Rötskador i fasaden är ett tecken på bristande fuktskydd/hög fuktpåverkan, som även kan leda till fuktrelaterade skador i bakomliggande konstruktioner.

Vi rekommenderar en fördjupad undersökning för att bedöma orsak och omfattning.

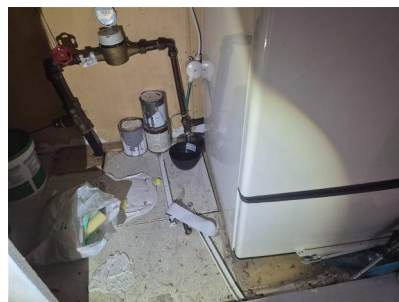
- Golvbrunn och tätskikt finns inte i utrymme med inkommande vatten och varmvattenberedare.

I denna typ av utrymme bör en golvbrunn finnas. Avsaknaden utgör en ökad risk för fuktskador i omkringliggande konstruktioner.

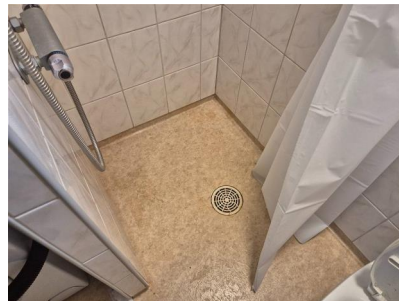
- Våtrummet är äldre.
- Golvfall är bristfälligt utanför duschzon.

Eftersom funktionen, som innebär att ytskiktet/tätskiktet ska vara vattentätt, kan vara nedsatt finns en ökad risk att vatten tränger igenom ytskiktet/tätskiktet med vattenskador i omkringliggande konstruktioner som följd.

Fuktindikering i utrymmet gav inga förhöjda fuktindikationer.

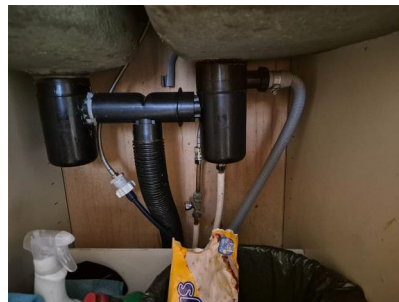
- Fuktskydd saknas i diskbänkskåp.
- Avloppslang från diskmaskinen sitter inte i upphängningsbygeln.

Utan fuktskydd är det svårt att upptäcka läckage från rörledningar. Vatten kan då tränga in i omkringliggande konstruktioner och orsaka fuktskador.

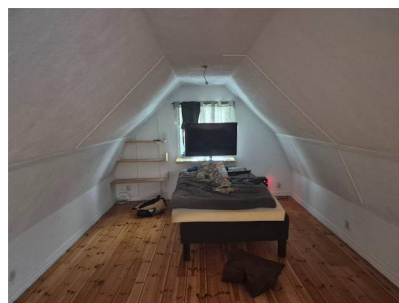
- Golvknarr förekommer.
