Besiktningssprotokoll

Försäkringsbesiktning för Anticimex Säljarsförsäkrat

Fastighetsbeteckning: Åttingsåker 1:8	
Fastighetsadress: Åttingsåker 3	
Postnummer: 45891	Ort: Färgelanda

Besiktningdatum: 2025-03-17	Protokollnummer: 68894134
Temperatur: 4 °C	Väderlek: Klart
Tekniker: Glenn Karlsson	
E-post: glenn.karlsson@anticimex.se	
Kontor: Uddevalla	
Närvarande: Fastighetsägare

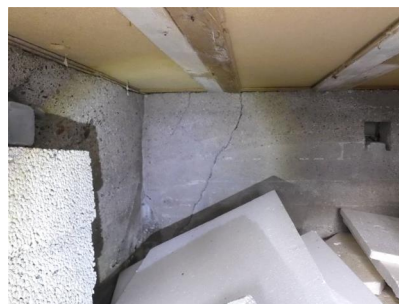
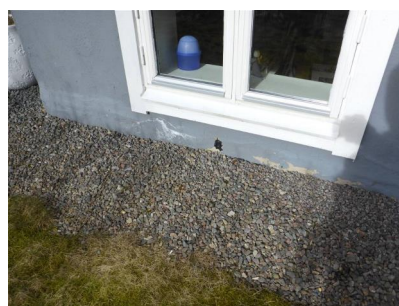
Utvändigt / Sockel

- Större spricka noterades i grundmuren under entrén.
- Puts- och färgsläpp förekommer lokalt där fuktskyddsmattan ansluter mot sockeln.

Att bedöma det eventuella åtgärdsbehovet gällande sprickor i en grundmur/sockel är inte möjligt vid ett enstaka besiktningstillfälle. En sådan bedömning måste utföras över längre tid av fackman inom området.

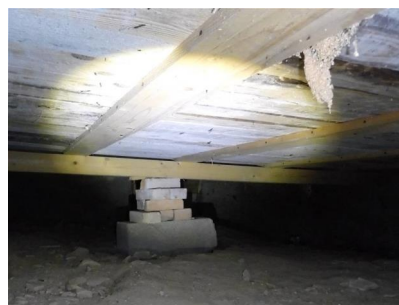
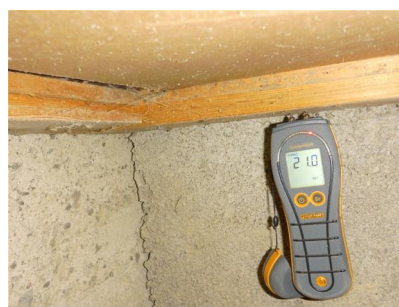
Utvändigt / Krypgrund

- Förhöjda fuktvärden uppmättes i grunden.
- Mikrobiell påväxt förekommer på blindbotten.
- Organiskt material i form av byggspill ligger på markytan.
- Träskivorna som utgör inbyggnation av plintgrundsdelen är fuktskadade nedtill.

Tillväxt av mikroorganismer kan ske vid en relativ luftfuktighet (RF) om 75 % vilket motsvarar fuktkvoten (FK) 17 % i trämaterial. FK uppmättes till 21 %.

Vi rekommenderar att en fördjupad undersökning utförs för att avgöra orsak till och omfattning av grundens brister samt vilka åtgärder som kan vidtas.

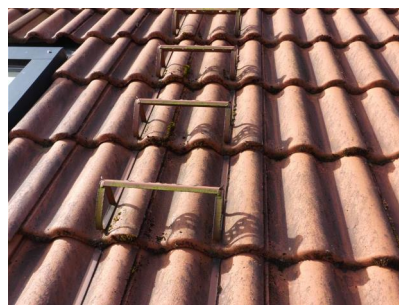
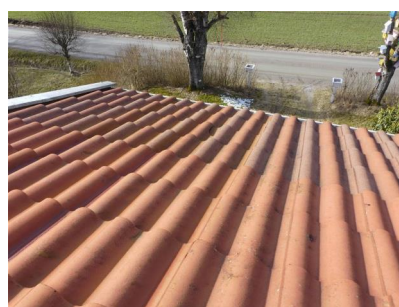
Utvändigt / Tak

- Mosspåväxt börjar greppa på takpannorna.
- Otätheter förekommer mellan pannor och skorstenens plåtavtäckning.
- Nocktätning finns ej.
- Enstaka sprucken panna noterades på takkupan på husets framsida.

Brister i taktäckningen innebär risk för läckagerelaterade skador i läkt och underliggande konstruktioner.

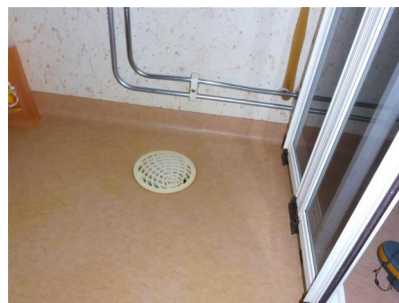
Entréplan / Dusch/WC

⚠ - Ålderstiget våtrum.
- Golvbrunnens klämring börjar bli lös.

När våtrum är utförda enligt äldre standard och dessutom försämrats med tiden föreligger risk för fuktrelaterade skador.

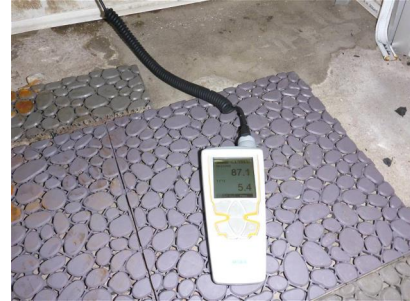
Källarplan / Allmänt

- Förhöjt fuktvärde uppmättes i del av vägg som klätts med väggskivor. Missfärgningar förekommer lokalt på väggskivorna och delar av källarytterväggen är invändigt isolerad med cellplast.
- Karmen till den nedre källardörren har rötskador.
- Fuktanvisningar finns på underlagstaket i källarentrén. Dessa var torra vid besiktningstillfället. Sannolikt uppkom de före takomläggning men det kan ändå vara av intresse att bevaka dem över tid för att säkerställa om så är fallet. Se även erhållna upplysningar.

Risk för tillväxt av mikroorganismer föreligger om den relativa fuktigheten (RF) är över 75 %. Via håltagning i tvättstugans vägg uppmättes RF till 87 %.

Vi rekommenderar en fördjupad undersökning för att fastställa orsak och omfattning samt vilka åtgärder som kan behöva vidtas gällande källardelens brister.
