ÖVERLÅTELSEBESIKTNING

Säljklar Total med fuktmätning

STOCKHOLM TORGET 2

Kättilvreten 8
163 43 SPÅNGA

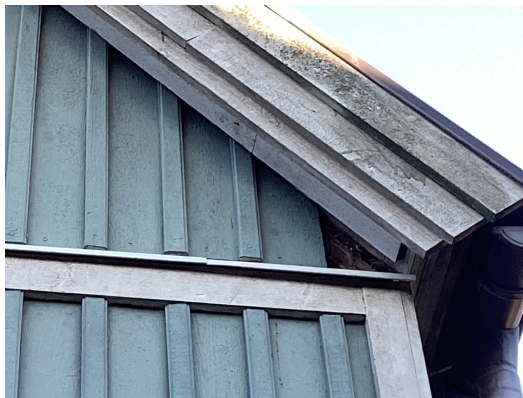
Gavlar**Fasadpanel saknas på gavelkanter.**

Då fasadpanel saknas på gavelkanter finns det risk att angränsande konstruktioner utsätts för förhöjd fuktstatus.
