## ÖVERLÅTELSEBESIKTNING

### Säljklar Total med fuktmätning

## STOCKHOLM SKÖRPILEN 30

2023-02-03

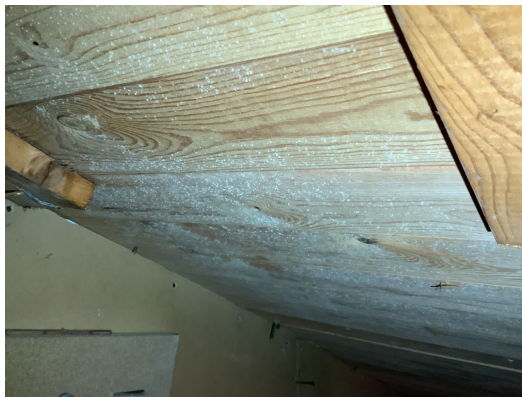
##### **Mikrobiell påväxt på råspont.**

Den upptäckta mikrobiella påväxten på underlagstaket indikerar att vinden periodvis tillförs eller har tillförts fukt inifrån bostaden, som den kallare delen av året kondensera mot underlagstaket (sk konvektionsskada).

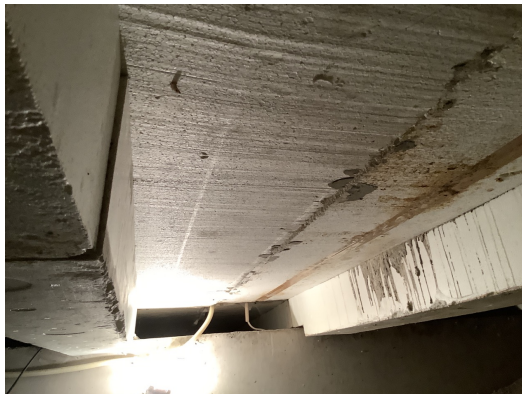
### Bjälklag täckt av isolering.

Ej besiktigat

Då bjälklaget är täckt av isolering är den ej tillgänglig för besiktning.

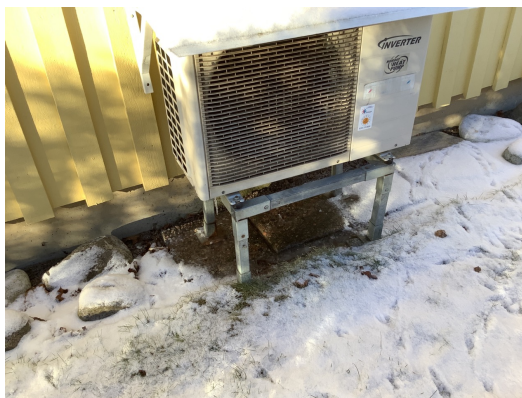
### Avrinning från värmepump intill grundmur.

Kondensvatten från värmepump som inte leds bort ökar risken för förhöjd fuktstatus i grundkonstruktionen.

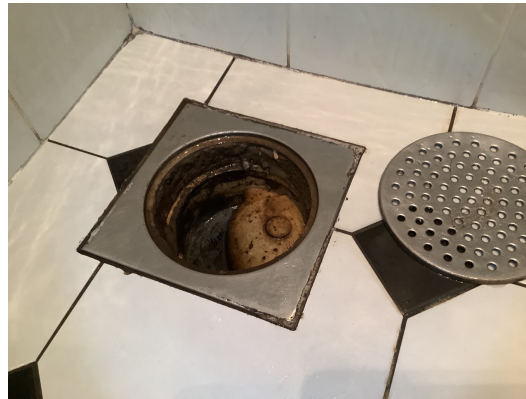
**Brunn ej bytt vid renovering.**

Då golvbrunnen inte blivit utbytt vid renoveringen finns det risk att tätskiktet inte ansluter korrekt mot brunn. Detta kan föranleda fuktrelaterade skador i angränsande konstruktioner.

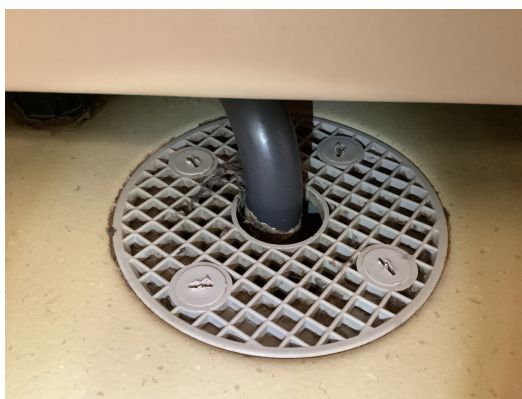
##### **Plastmatta lös vid golvbrunnarna.**

Ett ihåligt "bom"-ljud framkommer när det knackas på plastmattan, detta indikerar att tätskiktet släppt från sitt fäste i golvet. När luftbubblor finns under plastmattan utsätts golvbrunnen för en ökad risk då det rörliga tätskiktet kan lösgöra klämringen. Detta kan leda till att angränsande konstruktioner utsätts för förhöjd fuktstatus med fuktskador som följd. Kontakt med fackman bör ske för att undersöka eventuella följskador.
