## Överlåtelsebesiktning

### Fjällrosvägen 18, 982 35 Gällivare

| Uppdragsnummer: | 15090 |
| Besiktningsdag: | 2025-04-16 |

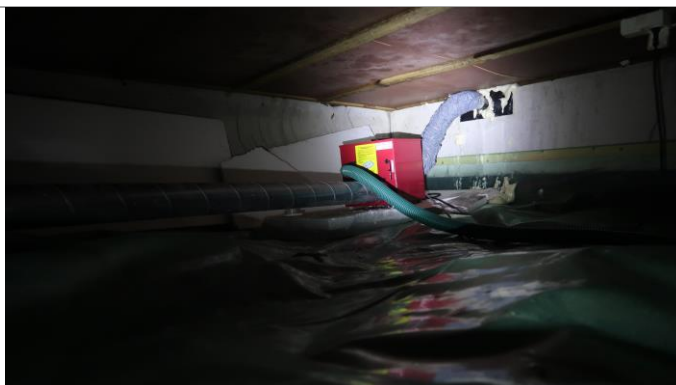
| Krypgrund | Vid kontroll av konstruktion i krypgrund uppmättes fuktkvoten stickprovsvis i undersida golvbjälklag till ca 11%. |

Fig. 1. Bild i krypgrund.

- Inga fuktreducerande åtgärder bedöms behöva utföras i krypgrund.
- Inga fuktreducerande åtgärder bedöms behöva utföras på kallvind.

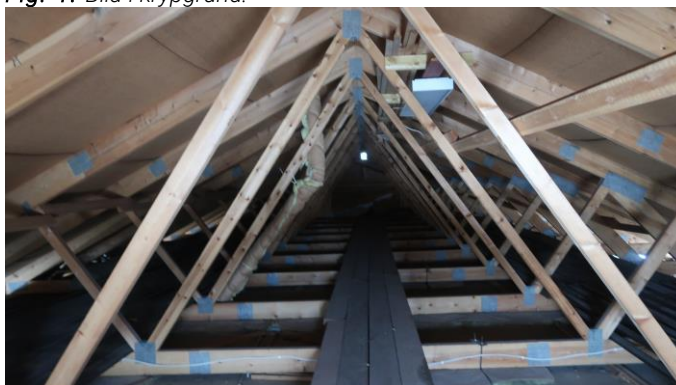
| Fuktkvotsmätning (Vinden) | Vid kontroll av kallvind uppmättes fuktkvoten stickprovsvis i takstolar till ca 9%. |

Fig. 2. Bild inockvind som visar undersidan av yttertaket bjälklag.
