# Besiktningssprotokoll

Försäkringsbesiktning för Anticimex Säljarsförsäkrat

Fastighetsbeteckning: Tallen 17	
Fastighetsadress: Rajdvägen 17a	
Postnummer: 982 36	Ort: Gällivare

Besiktningdatum: 2025-03-31	Protokollnummer: 68921975
Temperatur: 1 °C	Väderlek: Snöfall/Mulet
Tekniker: Amanda Fagerlönn	
E-post: amanda.fagerlonn@Anticimex.se	
Kontor: Piteå	
Närvarande: Husägare

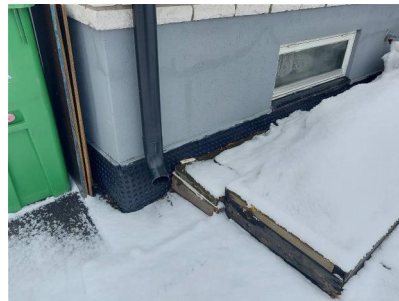
- Utvändigt fuktskydd ligger oskyddat ovan mark.
- Otätheter förekommer vid list ovanför platonmatta.

Risk finns att det utvändiga fuktskyddet skadas och funktionen försämras.

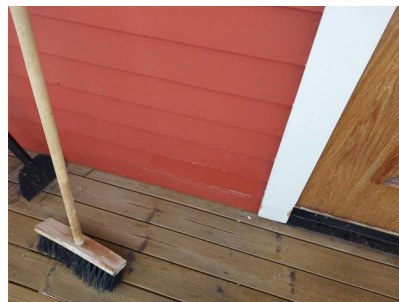
- Mindre sprickor noterades i tegelfasad.
- Mindre färgsläpp förekommer på fasapanel av trä.

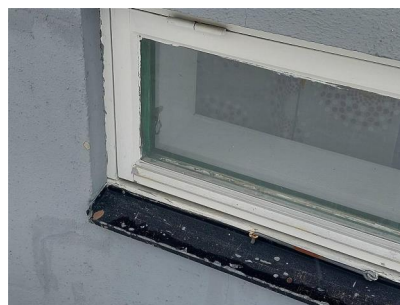
Källarfönster är i behov av målning/underhåll.

För att öka livslängden på fönster rekommenderas målning och underhåll.

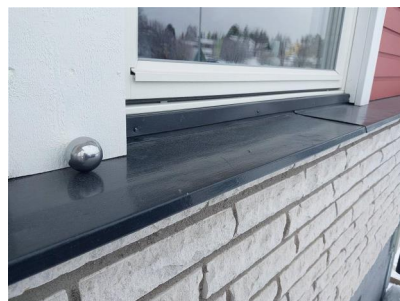
Fönsterbleck/midjeplåt som lutar fel noterades.

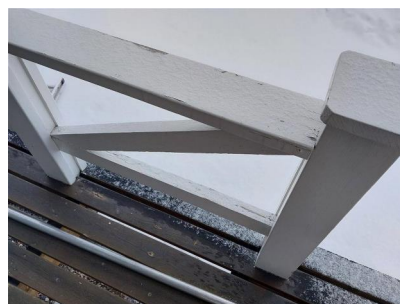
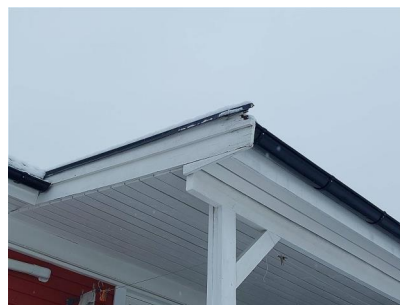
-Träkonstruktioner i behov av målning/underhåll.  
-Rötskada noterades på vindskiva.

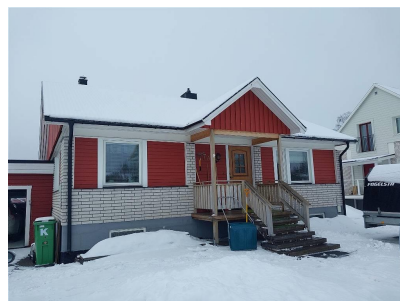
Vindskivor i behov av målning/underhåll.

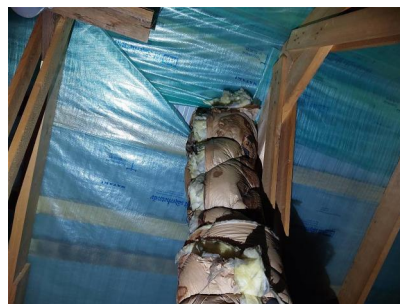
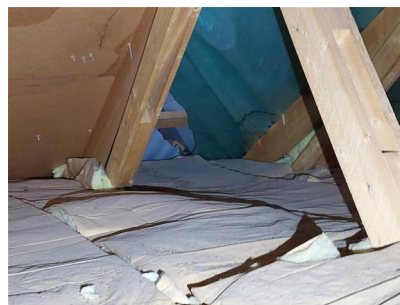
- Underlagstak av plast som hänger något noterades.
- Underlagstak av plast ligger ej tätt kring genomföring och saknas på mindre del vid anslutning till entrébro.
- Fuktfläckar förekommer på papp/isolering kring genomföring.

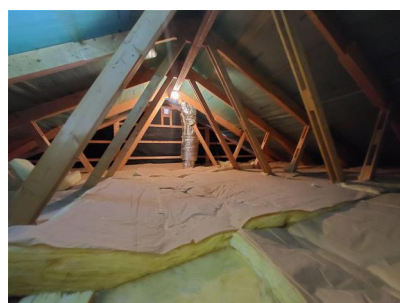
Landgång saknas, vindsutrymmet är endast kontrollerat från luckan.

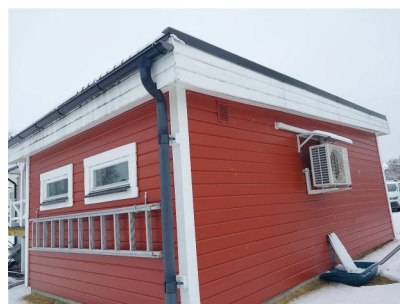
Låglutande tak med taktäckning av plåt.

Om taktäckningen av plåt inte är anpassad till taklutningen finns risk för läckage med fuktskador som följd.

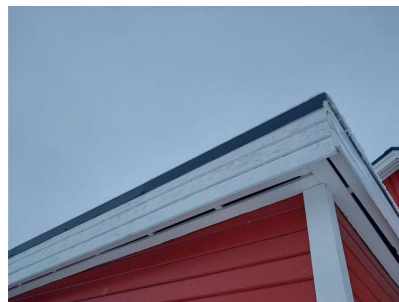
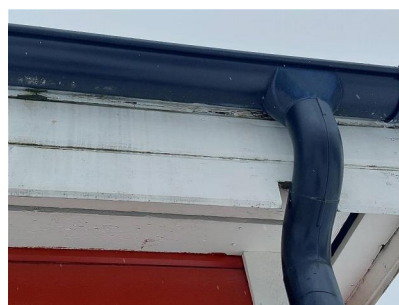
- Träkonstruktioner så som fönster och vindskivor är i behov av målning/underhåll.
- Mindre rötskada noterades på vindskiva.

För att öka livslängden på träkonstruktioner rekommenderas målning och underhåll.

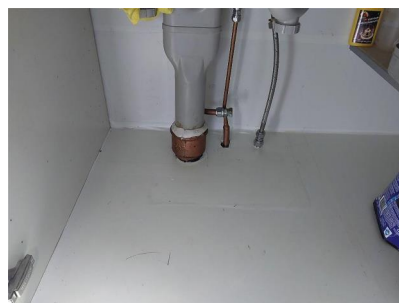
Fuktskydd saknas i diskbänksskåp.

För att upptäcka eventuella läckage, installera ett fuktskydd.

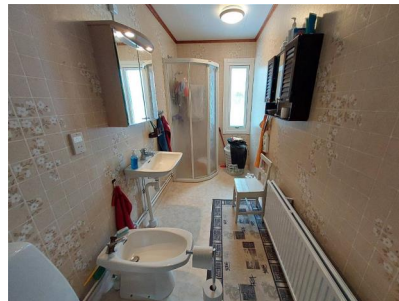
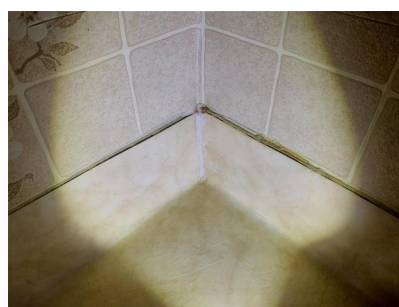
- Våtutrymmet har äldre yt-/tätskikt.
- Äldre golvbrunn.
- Mindre otätheter vid golvmattans uppvik mot vägg. Golvmattan ligger ej bakom väggbeklädnad pga delrenovering i utrymmet.
- Tätade skruvhål finns på vägg i duschzon.
- Golvbrunn ligger något nära vägg.
- Duschsockel är stängd mot golv.

Dessa brister innebär ökad risk för fuktskador i omkringliggande konstruktioner.

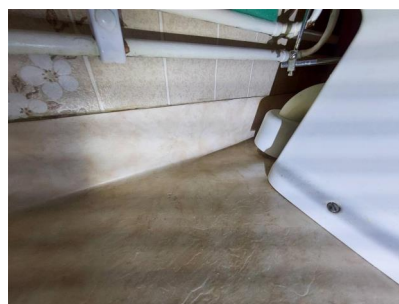
Bubblor/släpp i golvbeklädnad, vid avloppsrör till bidé och tvättställ.

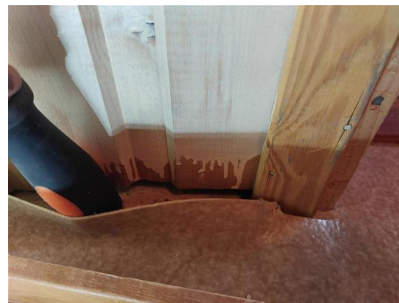
Vid kontroll av golv- och väggkonstruktion uppmättes fuktvärden över kritisk nivå för mikrobiell tillväxt och kemisk lukt upplevdes. Det finns risk för mikrobiell tillväxt om den relativa fuktigheten (RF) i den omgivande luften är över 75 %. I furuvirke motsvarar det en fuktkvot (FK) på 17 %.

- Mät punkt i golv i omklädningsrum uppmättes den relativa fuktigheten till 89% vid 14 grader.
- Kemisk lukt känns i golv-/väggvinkel.

- Provhål i vägg i förråd uppmättes den relativa fuktigheten till 69% vid 7 grader.

Grundläggningen består av en betongplatta på mark utan underliggande isolering och med en flytande/uppreglad golvkonstruktion och utreglad isolerad källargrundmur. Dessa konstruktioner får ofta skador på grund av naturlig fuktvandring.

Vi rekommenderar en fördjupad undersökning för att bedöma orsak och omfattning. Det är viktigt att tänka på att denna rekommendation om fördjupad undersökning gäller hela källaren.

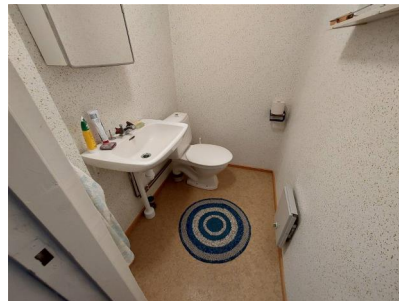
- Utrymmet har äldre yt-/tätskikt.
- Golvmattan är ej uppvikt mot väggar och tröskel.

Dessa brister innebär ökad risk för fuktskador i omkringliggande konstruktioner.

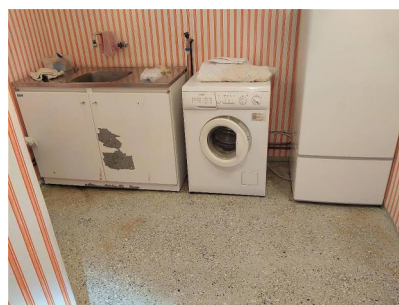
Golvbrunn gick ej att komma åt, pga ligger under tvättställsskåp.

För att kunna kontrollera och bedöma golvbrunnen måste den vara tillgänglig och rengjord.

Vi rekommenderar en kompletterande besiktning när golvbrunnen är tillgänglig och rengjord.

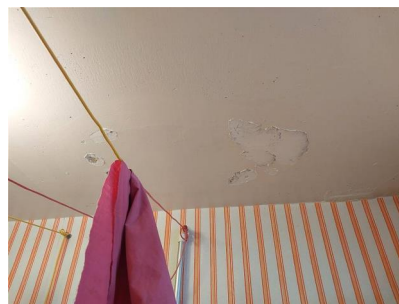
- Färgsläpp förekommer i tak, se info på muntliga upplysningar.
- Utrymme i äldre standard.

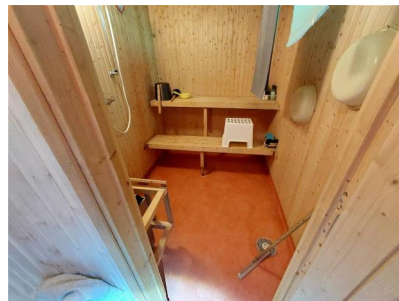
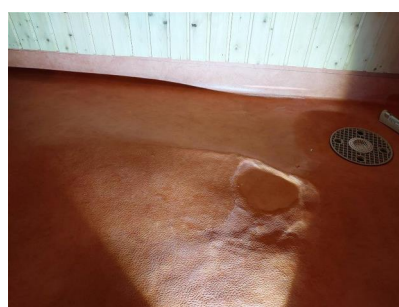
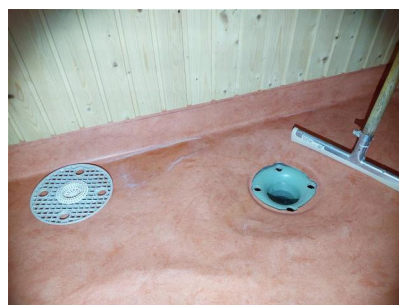
- Våtutrymmet har äldre yt-/tätskikt.
- Golv har rest sig.
- Äldre golvbrunn och golvmattan ligger löst kring golvbrunnen.
- Väggbeklädnad är ej våtrumsanpassad i plats för dusch.

Våtutrymmet är äldre och har passerat tiden för sin tekniska livslängd.

Renovering av utrymmet rekommenderas. Kontakta en behörig våtrumsentreprenör för en renovering. I samband med renoveringen bör omkringliggande konstruktioner kontrolleras för att upptäcka eventuella följdskador.
