## Överlåtelsebesiktning

Överlåtelsebesiktning av fast egendom enligt jordabalken för säljare.

### Kottvägen 6, 983 34 malmberget

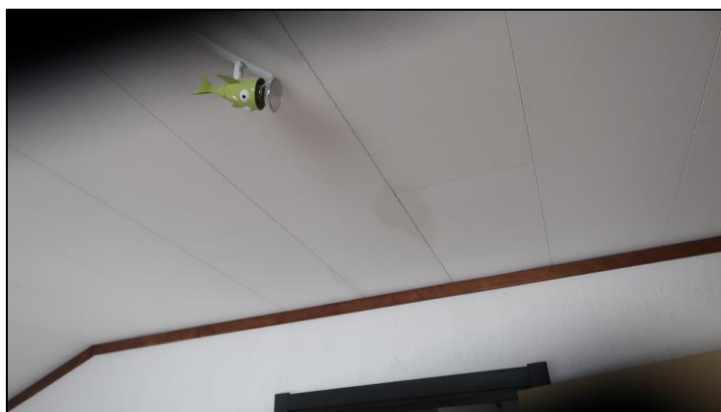
1. Brister i form av skador vid infästningar av snörasskydd noteras vid besiktning, även en äldre fuktfläck noteras i ena sovrummet på övreplan. Då varken taket eller vinden var besiktningsbar vid besiktningstillfället rekommenderas det att köpare tar kontakta fackman för kontroll och åtgärder av noterade brister av plåttak.
