## Överlåtelsebesiktning

Överlåtelsebesiktning av fast egendom enligt jordabalken för säljare.

### Vallmovägen 9, 982 35, Gällivare

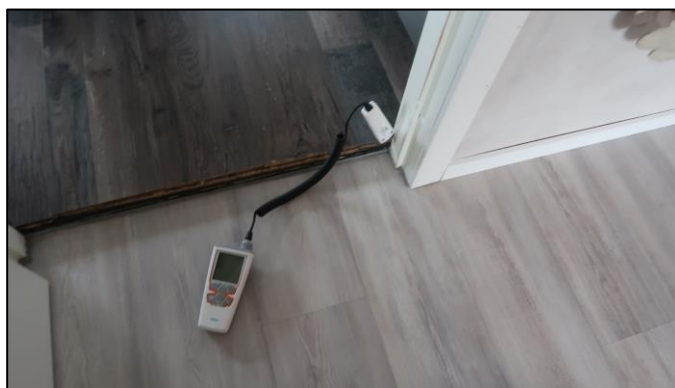
Uppreglad golv.

Mät punkt 1, golv, mellan kök och sovrums 1 uppmättes relativ fuktighet till ca 32% vid 17°C, vilket är under gränsvärdet för mikrobiell påväxt.

Mät punkt 2, vägg, i sovrums på suterrängplan bakom garderob uppmättes relativ fuktighet till ca 45% vid 16°C, vilket är under gränsvärdet för mikrobiell påväxt.

Vid kontroll av konstruktionen uppmättes fuktvärden under kritisk fuktnivå för mikrobiell tillväxt och normal lukt upplevdes.

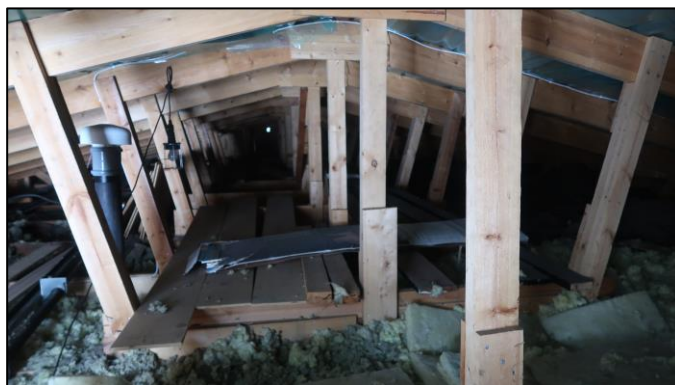
Fuktkvotsmätning  
(Vinden)

Fuktkvoten i vindsutrymmet uppmättes stickprovs mellan 9-10%
