## Överlåtelsebesiktning

Överlåtelsebesiktning av fast egendom enligt jordabalken för säljare.

### Blåbärsvägen 7, 982 35 Gällivare

| Uppdragsnummer: | 15453 |

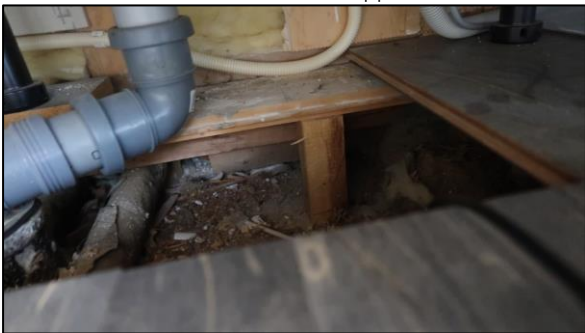
| <p>Uppreglat golv.</p> | <p>Golvkonstruktion uppreglat golv: betongplatta - kilar/klossar - golvåsar med mellanliggande isolering - parkettgolv.</p> <p>Mätpunkt 1 kök, uppmättes relativ fuktighet till ca 32% vid 16°C, vilket är under gränsvärdet för mikrobiell påväxt.</p> <p>Vid kontroll av konstruktionen uppmättes fuktvärden under kritisk fuktnivå för mikrobiell tillväxt och normal lukt upplevdes.</p> |

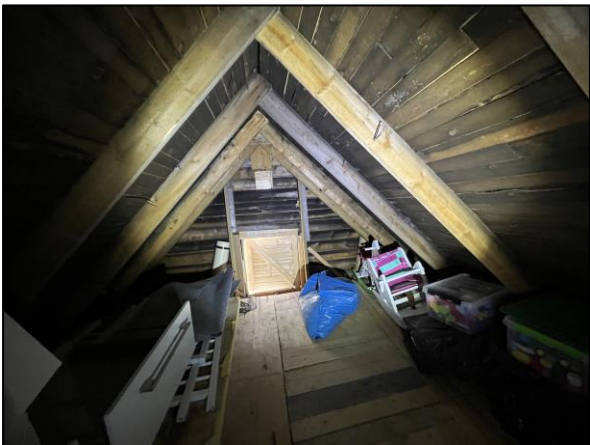
| <p>Fuktkvotsmätning (Vinden)</p> | <p>Fuktkvoten uppmättes stickprovvis i takstolar samt råspånt mellan 8-9% vilket är under kritiska fuktnivåer för mikrobiell tillväxt och normal lukt upplevdes.</p> |
