## Överlåtelsebesiktning

Överlåtelsebesiktning av fast egendom enligt jordabalken för säljare.

### Brännagatan 22, 961 31 Boden

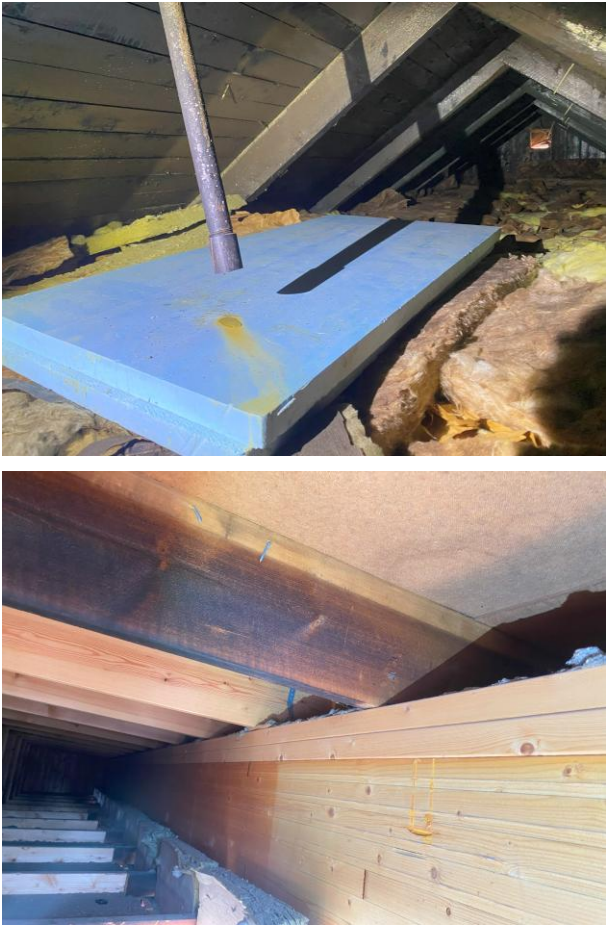
| <p>Fuktkvotsmätning:<br/>(vinden)</p> | <p>Nockvind bostadsbyggnad: Fuktkvoten uppmättes i underlagstak och takstolar närmast inspektionslucka till 14%.<br/>Vindsutrymme garage: Fuktkvoten uppmättes i takbjälkar närmast inspektionslucka till 14%.</p> |
| <p>Bilder</p> <p>Första bilden är tagen i bostadsbyggnadensnockvind.</p> <p>Andra bilden är tagen i garagets vindsutrymme.</p> | |

| <p>Slutsats och rekommendationer:</p> | <p>Inga förhöjda fuktvärden uppmättes i ovan nämnda konstruktioner. För övriga anmärkningar se protokoll.</p> |
