Överlåtelsebesiktning

Överlåtelsebesiktning av fast egendom enligt jordabalken för säljare.

Södra Lillgärdsvägen 10, 961 50 Boden

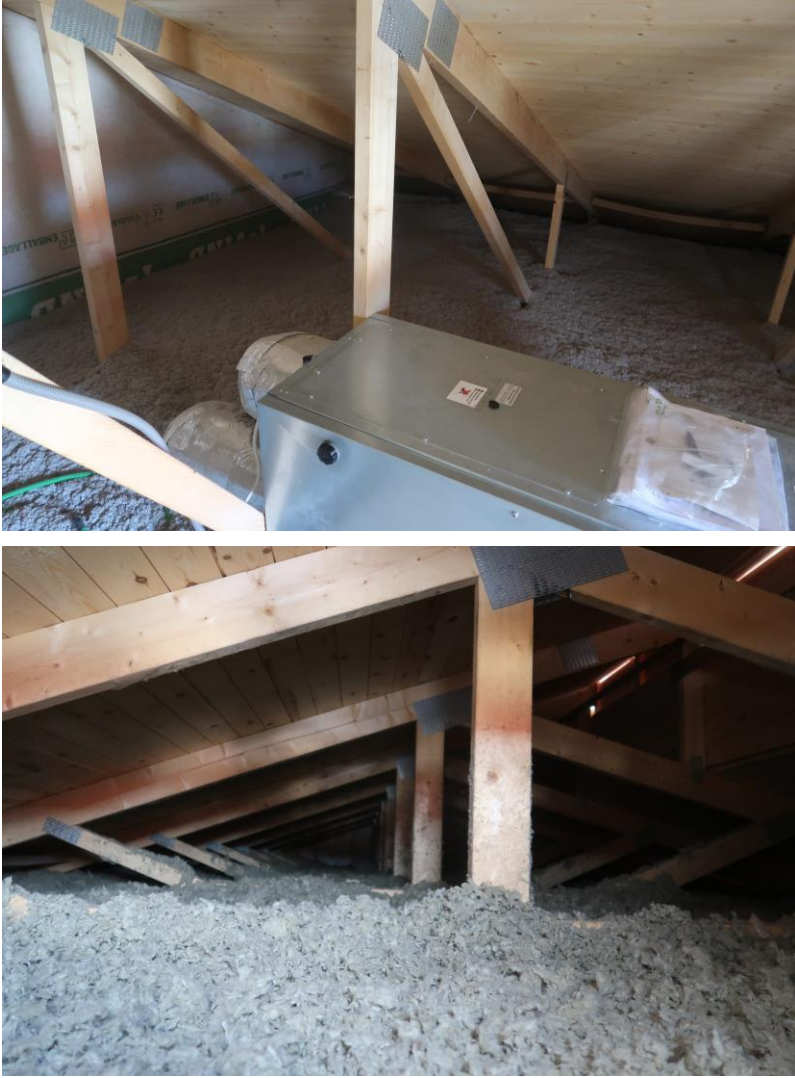
<p>Vindsutrymmen i bostadsbyggnad</p>	<p>Fuktkvoten uppmättes stickprovsvis i undersidan av underlagstak till 11%.</p>
<p>Vindsutrymme i garage</p>	<p>Fuktkvoten uppmättes stickprovsvis i undersidan av underlagstak till 11%.</p>
<p>Bilder</p> <p>Första bilden är tagen i bostadsbyggnadens vindsutrymme där FTX-aggregatet står.</p> <p>Andra bilden är tagen i garagets vindsutrymme.</p>

<p>Slutsats och rekommendationer:</p>	<p>Inga förhöjda fuktvärden uppmättes i ovan nämnda konstruktioner. För övriga anmärkningar se protokoll.</p>
