## Överlåtelsebesiktning

| Fastighetsbeteckning: | Kungsladugård 64:6 |
| Adress: | Conricusgatan 10<br>41476 GÖTEBORG |

| Uppdragsnummer: | 75865 |

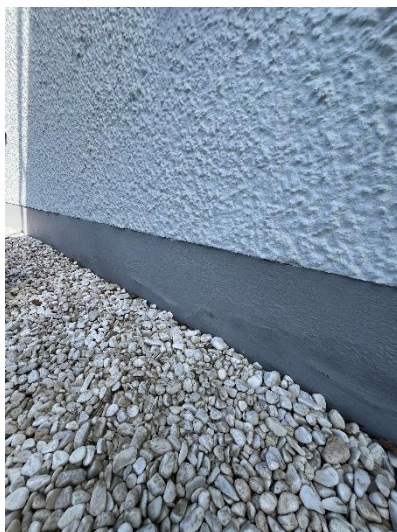
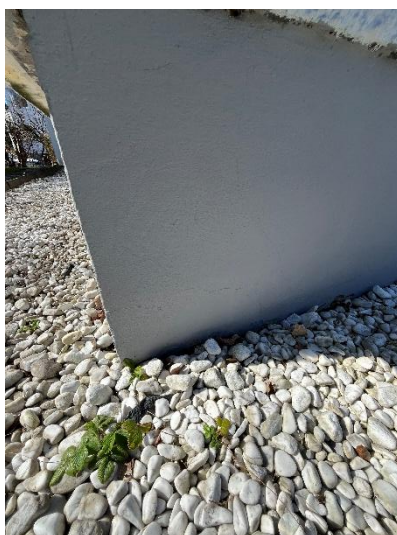
Grundmur/  
Hussockel

Putssläpp och sprickbildning finns i sockeln.

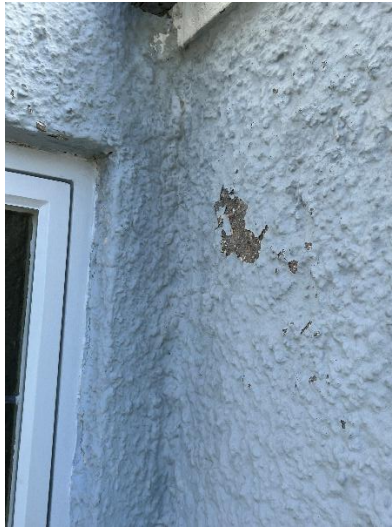
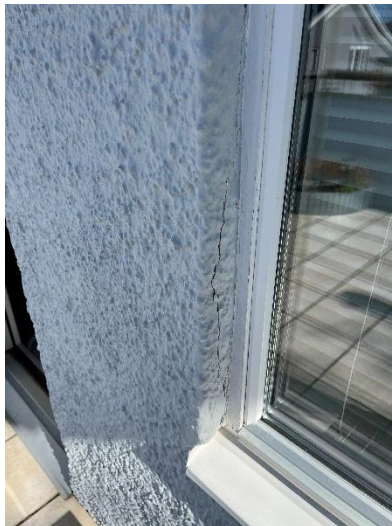
## Fasad

Färgsläpp och sprickor förekommer på spritputsen.

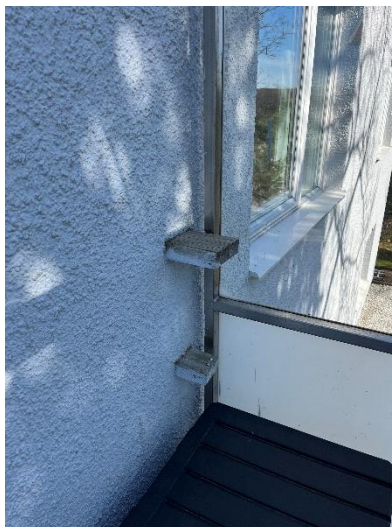
## Balkong

Organiskt material sticker ut från putsen. Då risken för röta finns bör dessa tas bort och putsas över med spritputs.

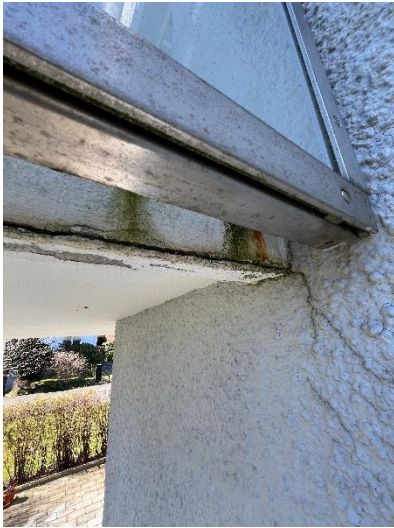
| | | <p>Sprickbildning finns i fasaden vid infästningen till balkongen samt på undersidan av balkongen.</p> |

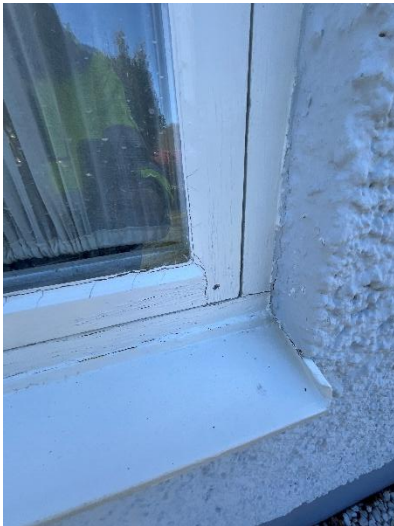
| <b>Fönster/Dörrar</b> | | <p>Torrspäckor förekommer på flertalet fönster. Merparten av fönstren har målningsbehov.</p> <p>Flertalet fönsterbleck har rostskador främst från undersidan.</p> |

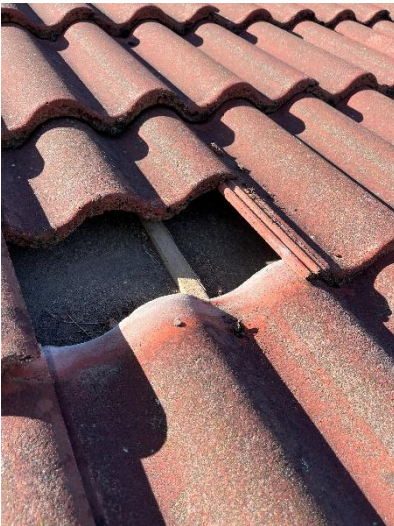
| <b>Yttertak</b> | | <p>Tacket är besiktigt från stège. Generellt noterades inga avvikelser mer än att set finns mycket bös i form av barr, löv och sand.</p> |

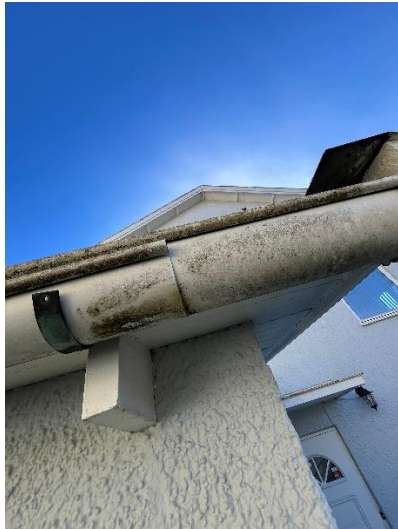
| <b>Garage</b> | | <p>Vid besiktningstillfället var garaget belamrat med lösöre vilket gjorde att besiktning inte kunde utföras.</p> <p>Hängrännen är inte korrekt monterade och behöver justeras.</p> <p>Portarna något tröga.</p> |

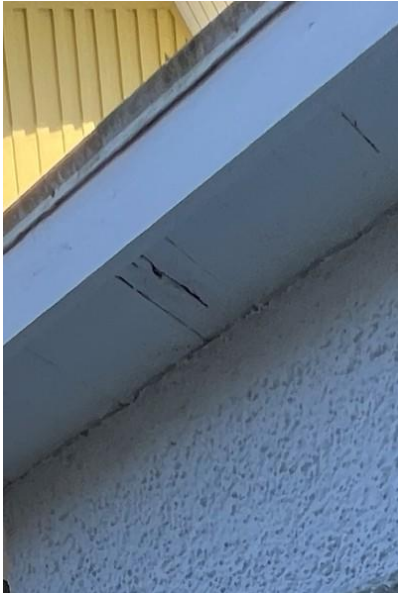
| | | Råspont har rötskador. |

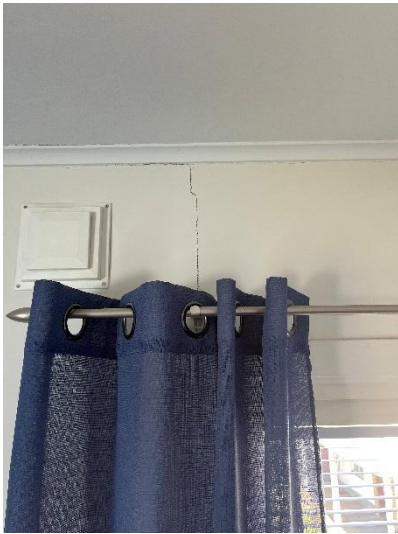
| R5 Rum 1 | | Spricka i vägg ovan fönster.<br>Sprickor i vägg likt denna kommer inte tas upp vidare i protokollet. |

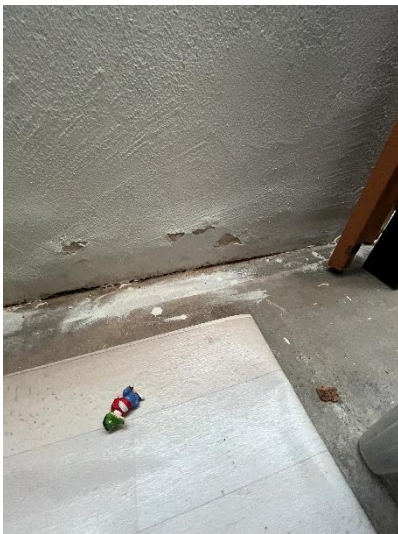
| R9 Rum | | Fuktgenomslag finns i yttervägg (kortsida). Om detta kommer utifrån eller inifrån pga. att det stått kartonger för nära väggen är oklart. Vid besiktningstillfället konstaterades inga förhöjda värden. |

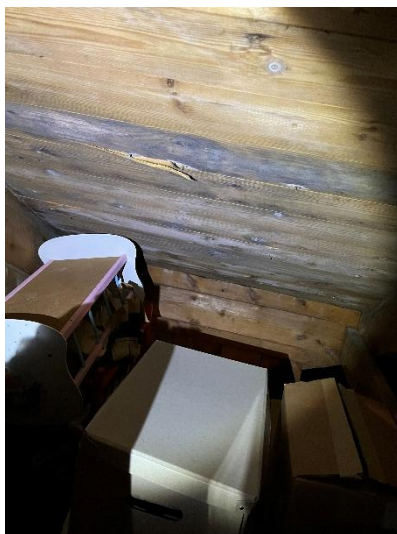
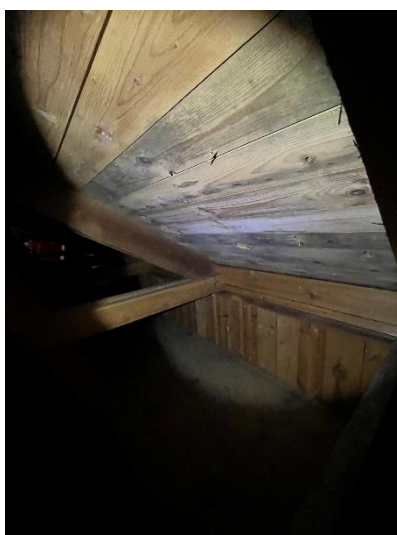
## Kattvind 2

Missfärgning/ mikrobiell påväxt på råspont. **Se fortsatt teknisk utredning 4.1**

Det finns tecken på fuktgenomslag samt mikrobiell påväxt på råsponten. Det upplevdes inte som fuktigt på kattvinden vilket gör att det troligen rör sig om tidigare skador. Nuvarande ägare har inga bilder från kattvinden innan takbyte. Detta sammanfattningsvis gör att en fortsatt teknisk utredning rekommenderas.

- 4.1 Mikrobiell påväxt på vinden
