# Besiktningsprotokoll

Försäkringsbesiktning för Anticimex Säljarförsäkrat

| Fastighetsadress:<br>Kollebergagatan 49 | |

| Besiktningsdatum:<br>2025-02-17 | Protokollnummer:<br>68856894 |

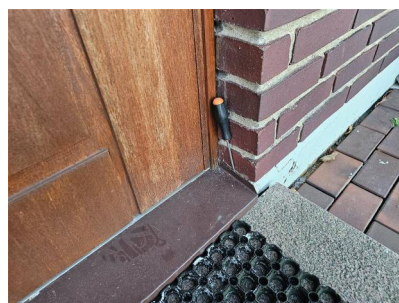
Mindre otätheter noteras vid entrédörrens tröskelbleck. Färgsläpp och begynnande rötskador noteras i nederkant av något källarfönster.

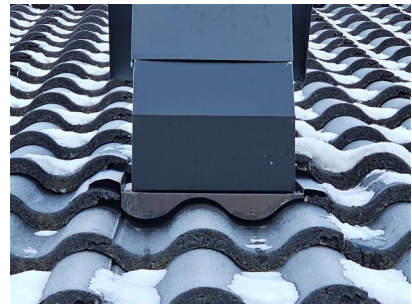
Taket är av säkerhetsskäl inspekterat från marken och takfoten.

Mindre otätheter noteras vid något plåtbeslag.

Yttertaket är nyligen omlagt med gott resultat. Det finns endast några mindre otätheter vid plåthuvorna, vilket en fackman relativt enkelt kan åtgärda.,

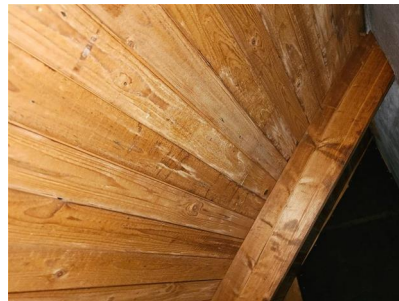
Enstaka mikrobiell påväxt noteras på yttertaketets insida.

Kontroll av konstruktion.

Fuktkvoten uppmättes på yttertaketets insida till 11 %.

Det finns risk för mikrobiell tillväxt om den relativa fuktigheten (RF) i luften är över 75%, vilket i gran- och furuvirke motsvarar en fuktkvot (FK) på ca 17%.

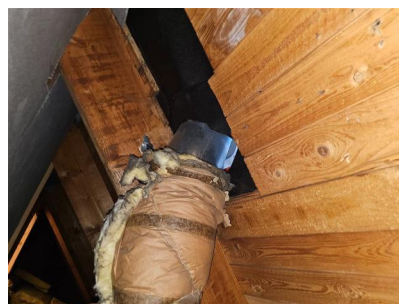
Toalettens ventilationsrör är bristfälligt isolerat i ovankant.

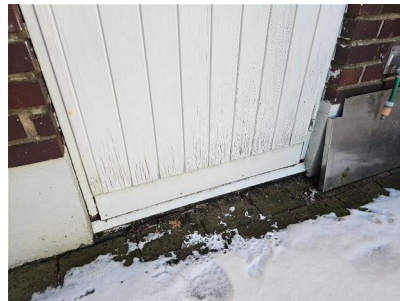
Färgsläpp finns från sockeln.  
Torrspäckor och enstaka rötskador noteras i taksargen och i förrådsdörren.  
Fasaden mot grannen är endast delvis inspekterad på grund av lösöre.

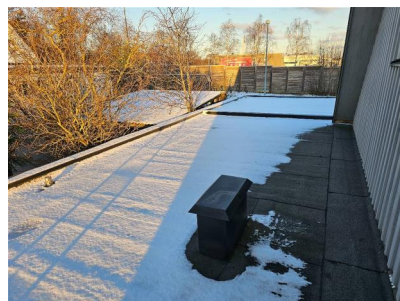
Garagetaket är snötäckt.

Eftersom yttertaket var snötäckt kunde inte besiktning av dessa delar genomföras.

Vi rekommenderar en kompletterande besiktning när dessa delar är fria från snö.

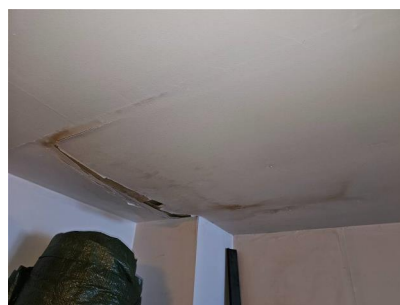
2018 lades ny papp på garaget/carporten på grund av läckage. Missfärgningar från läckaget finns fortfarande kvar i innertaket i garaget.

Missfärgningar och trasigt innertak noteras lokalt.  
Inga förhöjda fuktindikeringar kunde påvisas på missfärgningarna.

Se under punkt 1. Insamling av upplysningar och handlingar.

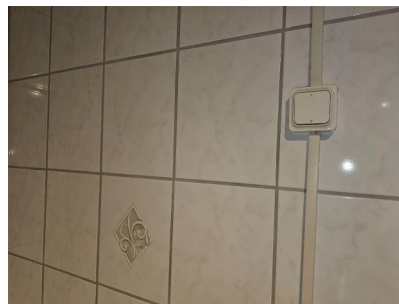
Strömbrytaren är placerad för nära badkaret.

Elinstallationen i utrymmet är en säkerhetsrisk som kan orsaka både personskador och brand. Observera att besiktning av bostadens elsystem inte har ingått i uppdraget.

Kontakta en elektriker för kontroll och åtgärd.

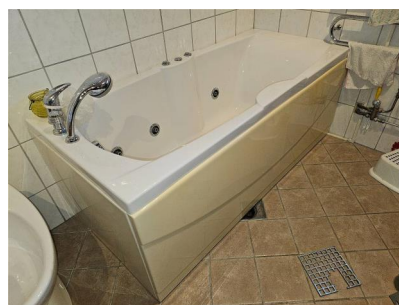
Golvbrunnen under badkaret är rostig och inte utbytt i samband med renovering.  
Utrymmena under badkaret och duschkabinen är inte inspekterade på grund av badkarets och duschkabinens placering.  
Golv har bitvis bristfälligt fall mot golvbrunnen.

Vid fuktindikering i utrymmet kunde inga förhöjda fuktindikeringar påvisas.  
Bristerna i badrummet innebär risk för läckage vilket kan leda till fuktskador i omkringliggande konstruktioner.

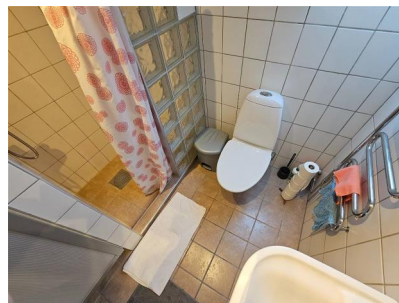
Golvbrunnen är rostig och inte utbytt i samband med renovering.  
Golvets utanför duschen saknar avrinning till golvbrunnen på grund av golvsargen.  
Handfatet är löst monterat.

Vid fuktindikering i utrymmet kunde inga förhöjda fuktindikeringar påvisas.

Se under Entréplan / Badrum/Wc

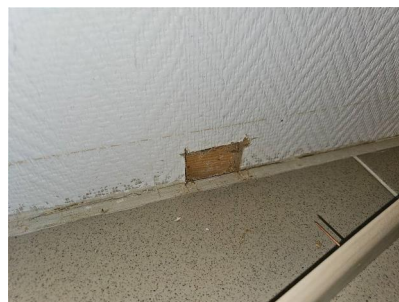
Enstaka innerväggar av trä finns i källaren, parkettgolv finns på golvet i några rum och en del ytterväggar är beklädda med tapeter/träskivor.

Kontroll av konstruktion

Ett 3x5 cm provhål sågades upp i nederkant av innerväggen mellan passagen mot hobbyrummet. Syllen är tillsyns obehandlad och fuktkvoten uppmättes till 12 % i dess nederkant. Ingen avvikande lukt kunde kännas från provhålet.

Då organiskt material delvis finns monterat mot golv och väggar i källaren finns det risk att fuktskador på grund av naturlig utvändig fuktpåverkan kan uppstå. Detta kan i sin tur leda till mikrobiella skador (angrepp av mikroorganismer) som kan leda till att mikrobiell lukt sprids till boendemiljön.

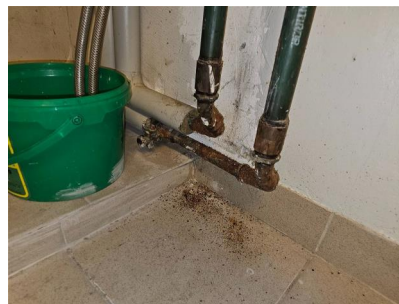
Bitvis kraftiga rostangrepp noteras på några vattenrör.

Då det finns brister i en del vattenrör rekommenderas att kontakt tas med en Vvs-tekniker för kontroll och eventuella åtgärder.

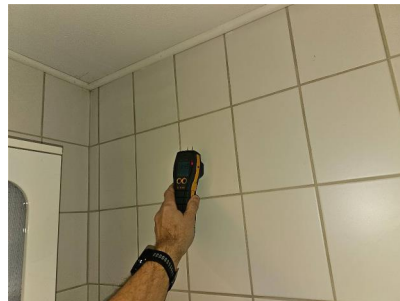
Förhöjda fuktindikeringar noteras lokalt på ytterväggen åt sydväst i toaletten i källaren. För att konstatera orsaken till detta rekommenderas att en fackman kontaktas för kontroll och åtgärder.

Bomljud och förhöjda fuktindikeringar noteras lokalt på ytterväggen i hörnan åt sydväst.

För att kontrollera orsak och omfattning av de bomljud och förhöjda fuktindikeringar som noterats rekommenderas att en fackman kontaktas.
