TEKNISK UTREDNING

Stockholm Åttingen 4

T e k n i s k u t r e d n i n g

avseende fastigheten Stockholm Åttingen 4

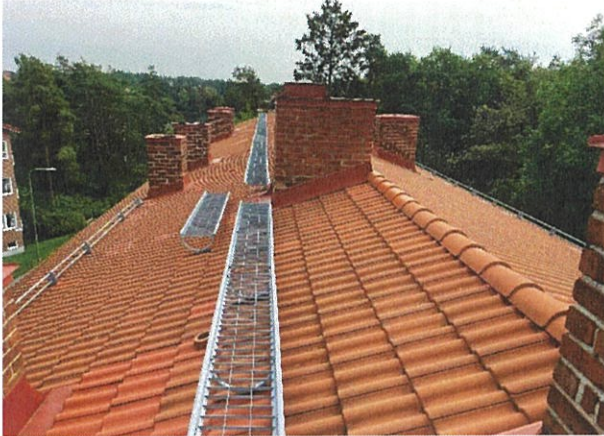
Yttertaket är ett sadeltak klätt med betongpannor. Taket bedöms vara renoverat på -90 talet men är kontrollerat och åtgärdat 2021. Min bedömning är att taket är i gott skick men att man bör kalkylera med en renovering inom 25 år. I samband med renoveringen byts hängrännor och stuprör.

Yttertak med en del utbytta pannor

Renovering 2049
Kostnad 600 000 kr

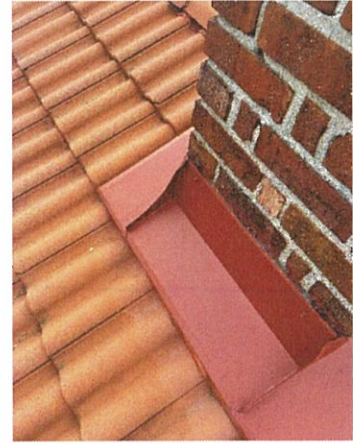
OVK ska göras med 6 års intervall men bedöms rummas inom mindre underhållskostnader. Skorstenarna/ventilationskanalerna vittrar dock sönder på sikt och kommer då behöva glidgutas som tätning. Bedöms behöva utföras om 20 år.

Plåtbeslagning runt skorstenar

Utförs	2044
Kostnad	300 000 kr

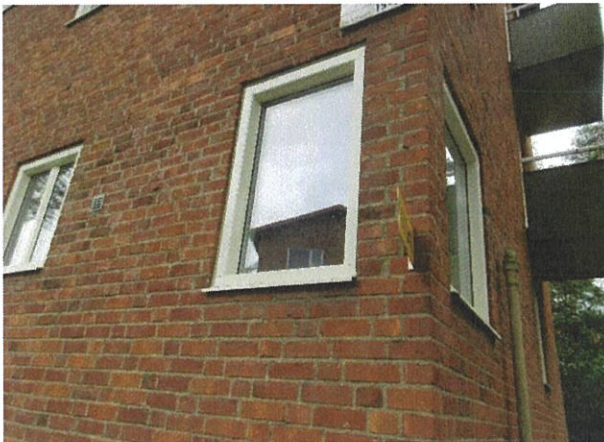
Fönster är utbytta till nya 2021. I dag anses fönster klädda med plåt ha en livslängd på 50 år förutsatt att normalt mindre underhåll görs.

Nya fönster monterade

Utbyte 2074
Kostnaden 800 000 kr

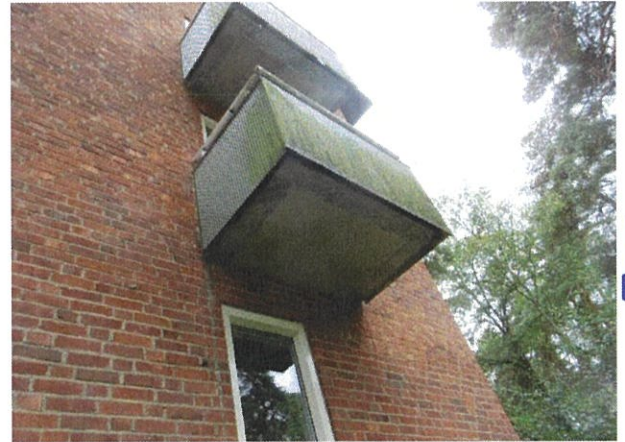
Balkongerna är enligt uppgift renoverade 2020 med ny betongplatta och nya räcken. Normalt renoveras balkonger i betong med 50 års intervall. Balkongerna kommer då att behöva renoveras om ca 45 år.

Balkongplattor i betong

Renovering 2069
Kostnad 800 000 kr

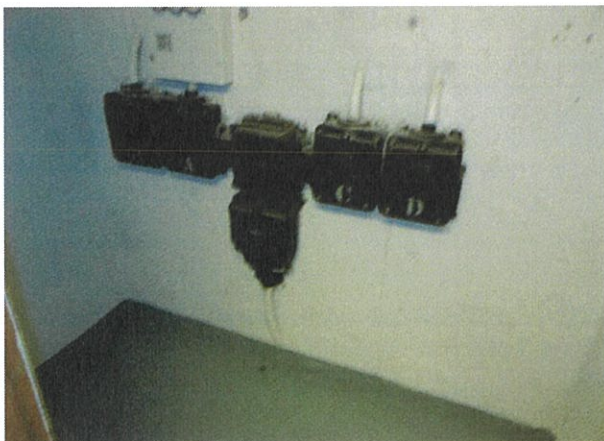
Elektriska installationer är till stor del utbytta, det kan dock finnas äldre kablar vilka man byter då man utför arbeten som innefattar de installationerna. I dag är effektuttaget begränsat och om man vill demontera gasspisarna måste hela elektriska anläggningen uppdateras/bytas ut. Om man inte behöver större effektuttag bedöms anläggningen ha en kvarvarande livslängd om ca 35 år. Därefter moderniseras hela anläggningen med större möjlighet till effektuttag. De enskilda lägenheternas installationer är dock lägenhetsinnehavarens ansvar.

Inkommande elservis är original

Utförs	2059
Kostnad	700 000 kr

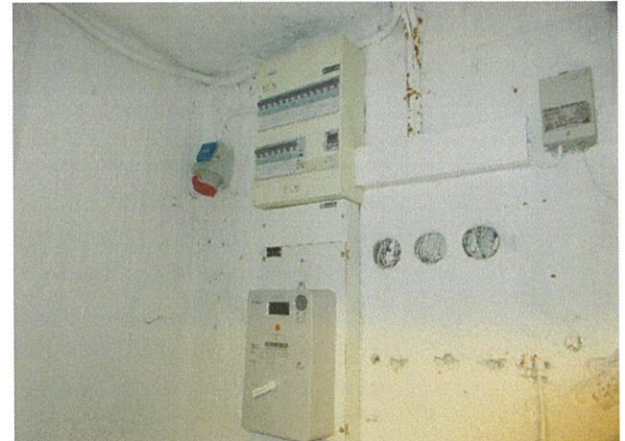
Modernare gemensam elcentral

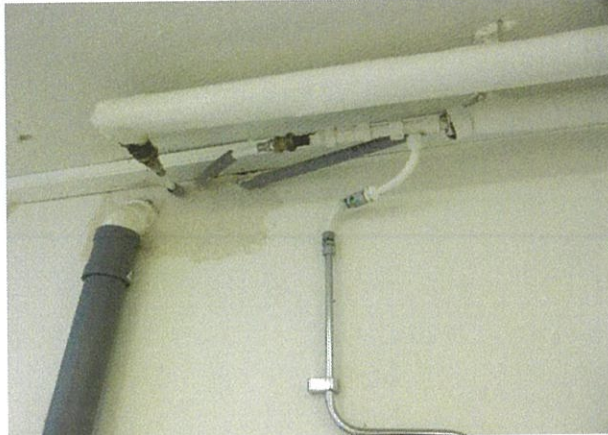
2. Byggdel: Kallvattenrören i källarstråken samt inkommande rör till byggnaden.
Brist, fel/skada: Inkommande vattenrör samt gasledning är troligen från byggnadsåret.
Kallvattenrören i källaren är till stor del galvade stålrör. Uppåt i byggnaden tycks de vara bytta i samband med renoveringar, det kan dock finnas galvade rör kvar vilka inte går att se eftersom de kan vara inbyggda.
Bedömd åtgärd: Byt ut rören mellan byggnaden och kommunala anslutningspunkten.
Byt ut galvade stålrör till nya kopparrör, observera risken för asbest i rörens värmeisolering.
Aktualitet: Inom 1-3 år
Bedömd kostnad: Ca 300 000 kr

Delvis gamla galvaniserade kallvattenrör

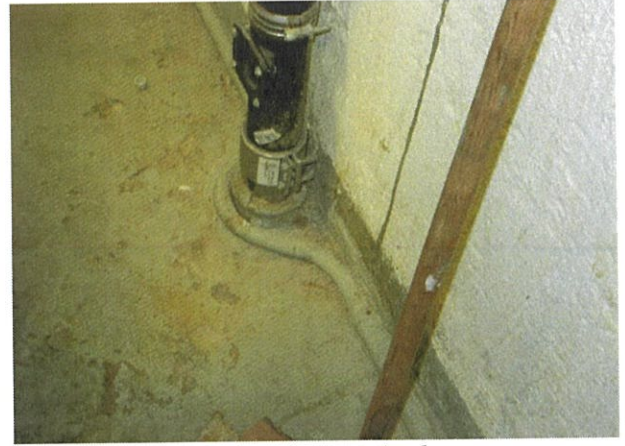
1. Byggdel: Avloppsrör under källargolven
Noteringar: Avloppsrören under källargolvet är från byggnadsåret. Teknisk livslängd är uppnådd och rören kan läcka/komma att börja läcka. Risken är då att avloppslukt uppkommer i källaren.
Planerat underhåll: Spola rören och kontrollera möjligheten att relina rören. Om de är i så pass gott skick att de går att relina utförs fet med "strumpmetoden" ut till kommunal anslutning.
Mängd: Ca 70 lpm
Aktualitet: Inom 4-6 år
Bedömd kostnad: Ca. 300 000 kr

Avlopp under betongplattan ej utbytta

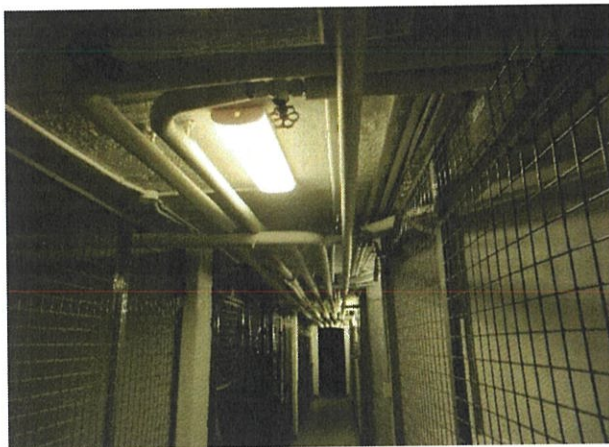
3. Byggdel: Kranar på radiatorstigarna
Brist, fel/skada: Kranarna på ledningarna är från byggnadsåret och börjar troligen läcka om man försöker justera dem.
Bedömd åtgärd: Byt ut kranarna mot nya självjusterande ventiler.
Mängd: Ca 9 par
Aktualitet: Inom 4-6 år
Bedömd kostnad: Ca 120 000 kr

Gamla kranar på radiatorstigarna

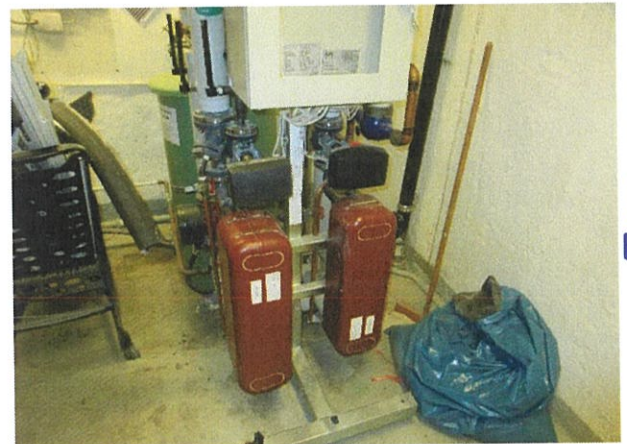
Fjärrvärmecentralen är från 2008. Radiatorerna är utbytta till nya för några år sedan, rörsystemet är dock från byggnadsåret. Självva undercentralens tekniska livslängd bedöms till 35 år.

Undercentral för fjärrvärme.

Byts ut 2044
Kostnad 350 000 kr
