Kärna 67:33

Blåklintsvägen 6

Uppdragsnummer	P3064
Besiktningsdatum	2023-10-03
Besiktningföretag	OBM Besiktning Bohuslän AB
Besiktningförrättare	Mattias Gunnarsson
Närvarande	Mäklare
Giltig till och med	2024-10-03

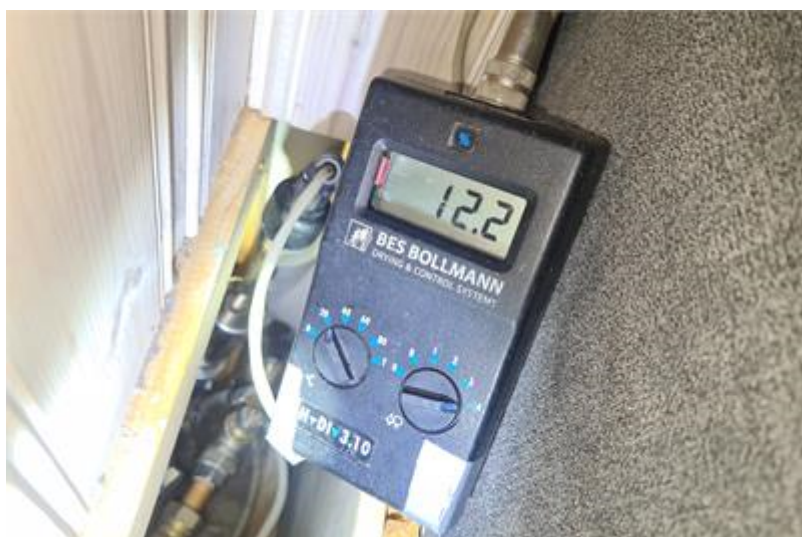
Byggnadsdel	Källare
Konstruktionsdel	Utreglade väggar samt flytande golv med cellplast och golvvärme i Gillestuga och Gästrum
Konstruktionsuppbyggnad	Källare med betongplatta och murade grundmurar av betongsten.

Kontroll av konstruktionen gjordes via inspektionslucka i Gillestuga och Gästrum.

Normal lukt upplevdes i konstruktionen och fuktvärden under gränsvärdet för mikrobiell tillväxt uppmättes. Fuktkvoten uppmättes till 12% i väggregel i Gillestuga, i Gästrum är stålreglar. Risk för mikrobiell tillväxt föreligger vid en fuktkvot på 17%.
