Kärna 67:33

Blåklintsvägen 6

| Uppdragsnummer | P3064 |
| Besiktningsdatum | 2025-04-07 |

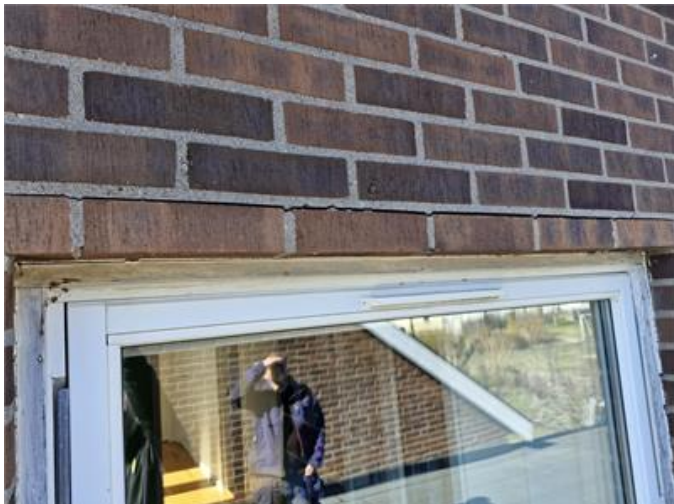
| Besiktningresultat | | | | | |
|---|---|---|---|---|---|
| Fasad Tegel | | X | | | Ovan fönster norra gaveln har tegelraden släppt, se bild. |

Fasad Tegel, tegelrad ovan fönster släppt.

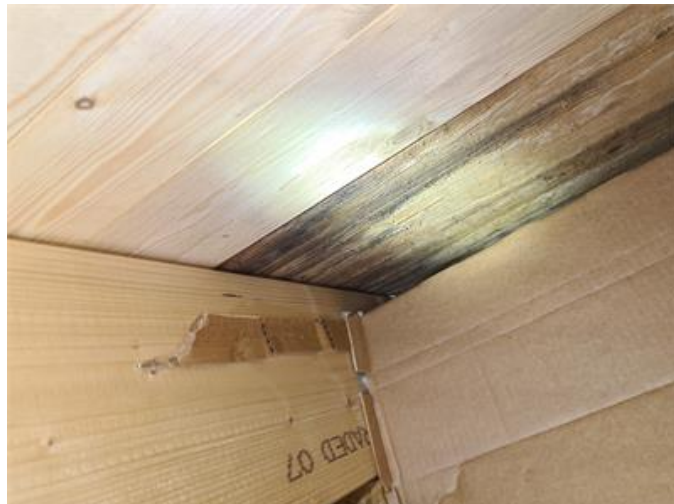
| Besiktningresultat | | | | | |
|---|---|---|---|---|---|
| Sidovind nordväst | | X | | | Torra/äldre fuktanvisningar finns runt murstock. |

Sidovind, torra/äldre fuktanvisningar i underlagstaket.

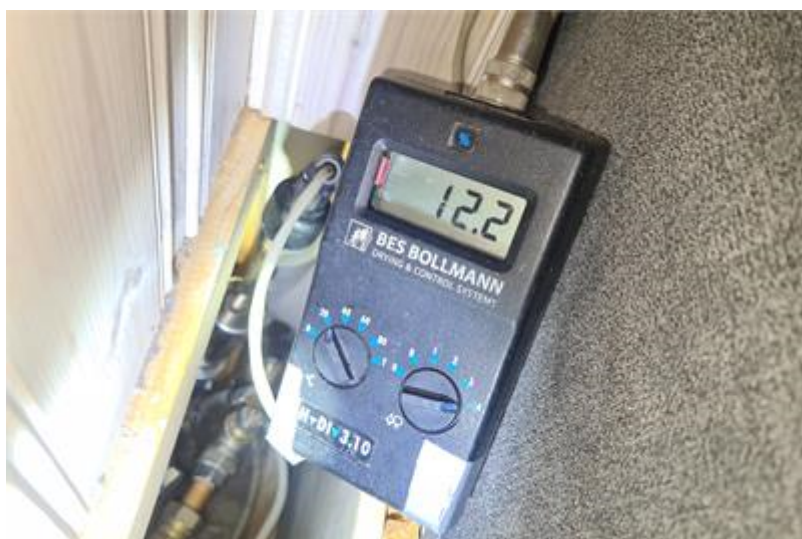
Kontroll av konstruktionen gjordes via inspektionslucka i Gillestuga och Gästrum.

Normal lukt upplevdes i konstruktionen och fuktvärden under gränsvärdet för mikrobiell tillväxt uppmättes. Fuktkvoten uppmättes till 12% i väggregel i Gillestuga, i Gästrum är stälreglar. Risk för mikrobiell tillväxt föreligger vid en fuktkvot på 17%.

Vid stickprovsmässig kontroll upplevdes normal lukt och låga fuktvärden uppmättes.
