Alekärr 1:11

Alekärr 120

Uppdragsnummer	P3124
Besiktningsdatum	2023-10-23
Besiktningföretag	OBM Besiktning Bohuslän AB
Besiktningförrättare	Mattias Gunnarsson
Närvarande	Säljare
Giltig till och med	2024-10-23

Byggnadsbeskrivning
1-planshus med källare.

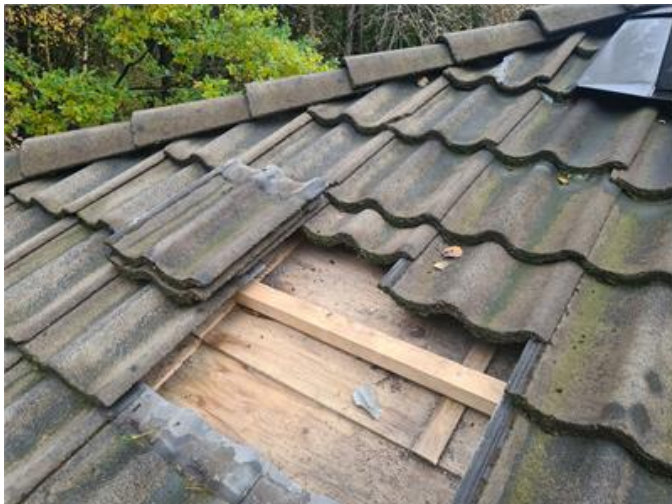
När takpannorna är äldre har de nedsatt motstånd mot vatteninträngning samt ökad risk för att spräckas vid frost. Då underlagstaket består av träfiberskivor utan yttre täckning av papp finns risk att regn/snö tränger in i skarvar och andra otätheter vid ogynnsam väderlek och orsaka fuktrelaterade skador i underliggande konstruktioner, även skivorna riskerar att bli fuktskadade. Det är därmed extra viktigt att löpande kontrollera att takpannorna är hela och ligger rätt.

Tak, underlagstak av träfiberskivor.

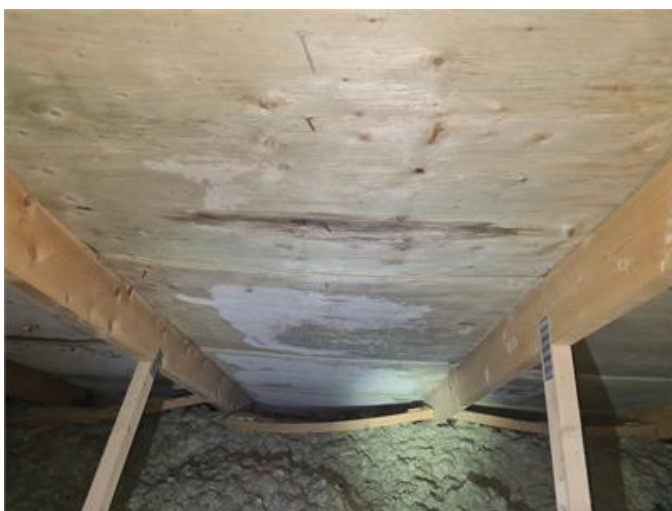
X			Ljusare områden finns på undertaksskivorna, orsak oklar, se bilder.

Nockvind, torra läckagefläckar sydost, ljusare områden på undertaksskivorna.

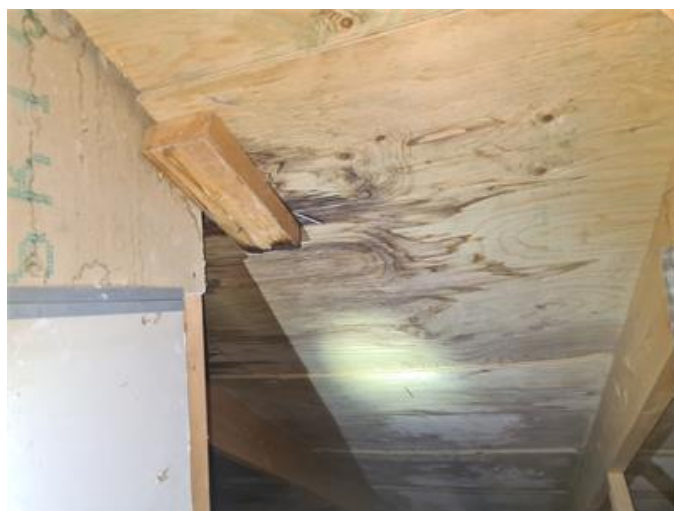
Nockvind, torra läckagefläckar vid östra skorsten, ovanliggande pannor limmade.

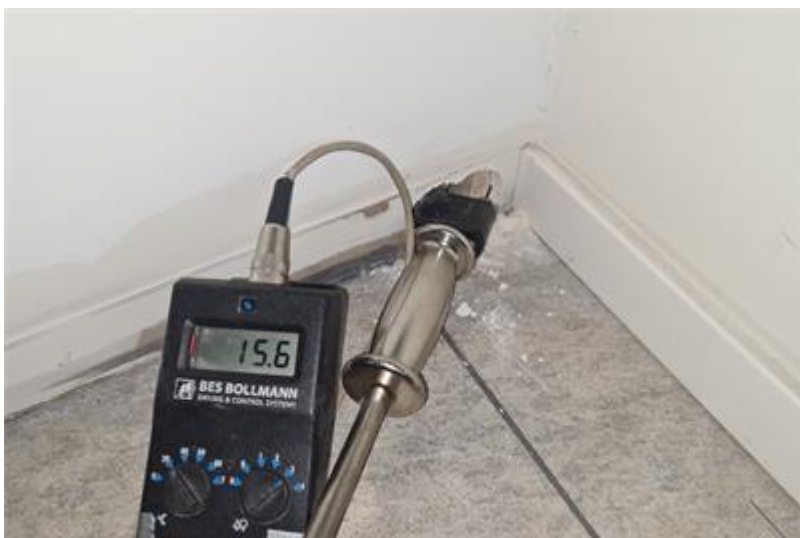
Kontroll av konstruktionen gjordes via stickprovsmässig håltagning i bakom golvlister under Trappa.

Normal lukt upplevdes i konstruktionen och fuktvärden strax under med gränsvärdet för mikrobiell tillväxt uppmättes.

Fuktkvoten uppmättes till 15-16% i väggregel.

Risk för mikrobiell tillväxt föreligger vid en fuktkvot på 17%.
