Fastighetsbeteckning  
Norrmannebo 3:22  
Adress  
Norrmannebo 240  
44292 Romelanda

| Uppdragsnummer | P1788 |
| Besiktningsdatum | 2022-05-23 |
| Besiktningsföretag | OBM Besiktning Bohuslän |

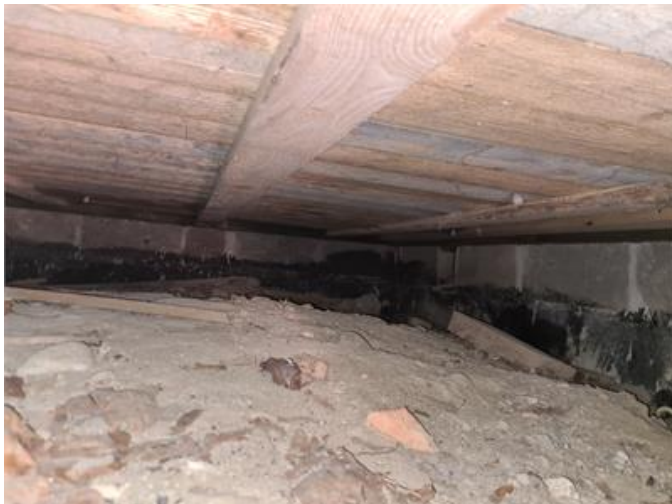
| Besiktningsresultat | | | | | |
|---|---|---|---|---|---|
| Krypgrund (norr) | | X | | | Krypgrunder är generellt ansett som riskkonstruktion för fuktskador. Utrymmet mycket lågt och lucka finns ej. Fuktvärde i nivå med gränsvärde uppmättes i bjälklaget via ventil. Se vidare bilaga "Kontroll av konstruktion". |

Krypgrund norra delen, översiktsbild via ventil.

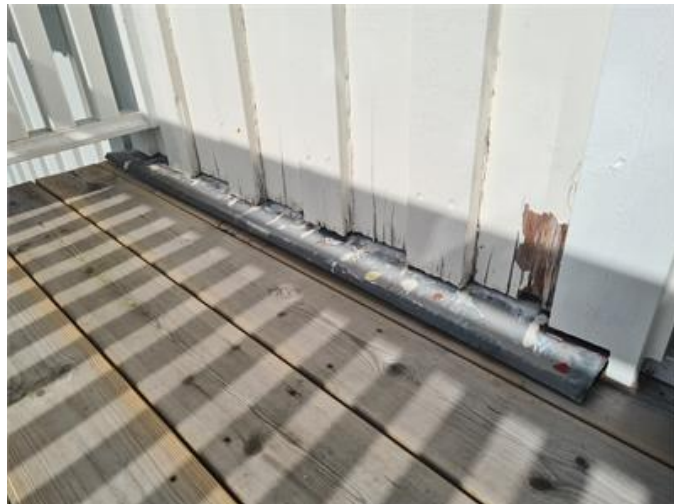
| Besiktningsresultat | | | | | |
|---|---|---|---|---|---|
| Fasad | | | X | | Vid balkongen har fasadpanel torrsprickor och rötskador förekommer i ändträt, bytesbehov. Se kommentar/riskanalys. |

Träkonstruktioner där underhåll/målnings behov finns riskerar p.g.a. sämre vattenavvisande förmåga att få fukt- och rötskador. Rötskador försämrar konstruktionens vattenavvisande förmåga och medför risk för fuktskador även i bakomliggande konstruktion.

Fasad, fasadpanelen vid balkong har bytesbehov.

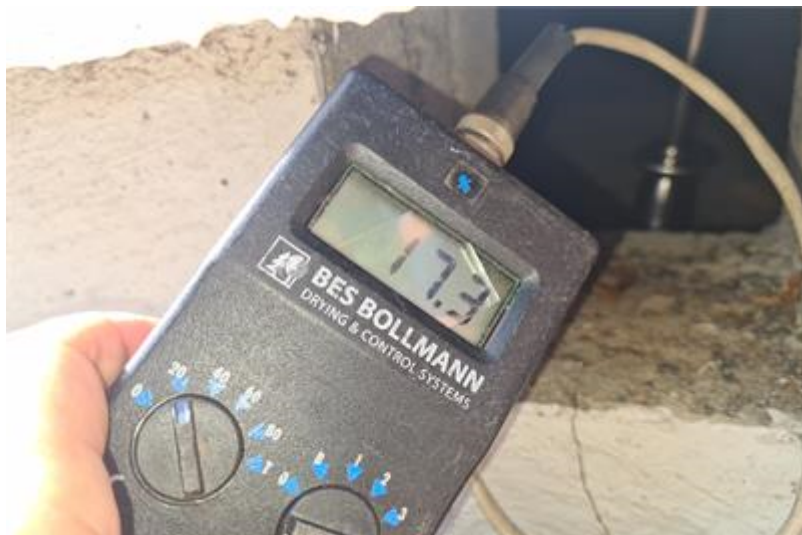
Utrymmet mycket lågt och lucka finns ej, besiktning enbart utförd via ventil.

Några spindelkokonger noterades, vilket tyder på en fuktig miljö.  
Mindre mängd byggspill finns på marken.

Stickprovsmässig fuktmätning utfördes i blindbottenbräda vid ventil.  
Fuktkvoten i uppmättes till 17-18%.  
Risk för mikrobiell tillväxt föreligger vid en fuktkvot på 17% och rötskador >28%.

Krypgrunder är generellt ansett som en riskkonstruktion för fuktskador. På grund av förhöjd fuktstatus, dels orsakad av fuktvandring från marken och dels orsakad av uteluft som släpps in i grunden (främst under den varma tiden av året), kan fuktskador/mikrobiell tillväxt med negativ inverkan på såväl byggnaden som inomhusmiljön uppstå.

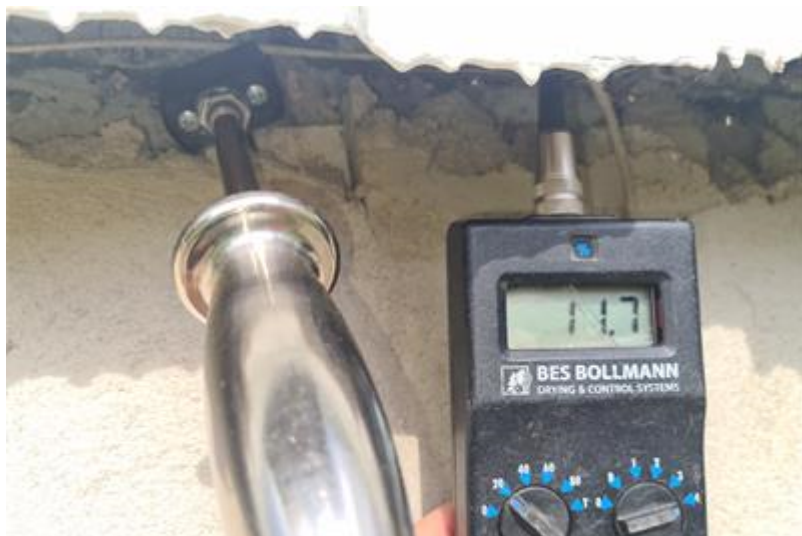
Kontroll av konstruktionen gjordes via stickprovsmässig fuktkvotsmätning i syllstock från utsidan.  
Fuktkvoten uppmättes till 11-12%.  
Risk för mikrobiell tillväxt föreligger vid en fuktkvot på 17%.

Betonggjutningen bedöms kunna utsättas för fuktpåverkan från angränsande mark. Konstruktioner och beklädnader med organiska material och täta ytskikt mot betongplattan bör undvikas, då fuktpåverkan och mikrobiell tillväxt (mögel/bakterier) kan uppstå, vilket kan leda till att avvikande mikrobiella lukter upplevs.
