**Fastighetsuppgifter**

Fars hatt 7

Västra gatan 52 A

| Besiktningsföretag | OBM Besiktning Bohuslän AB |

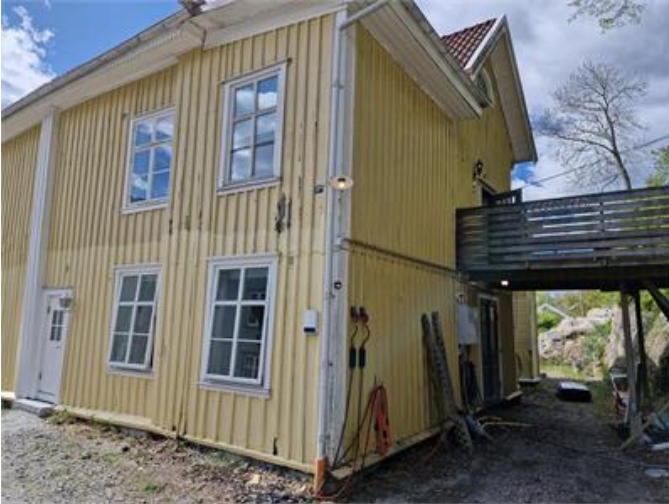
| Besiktningsresultat | | | | | |
|---|---|---|---|---|---|
| Utbyggnad baksidan | | | x | | Byggnadsdelen lutar med förskjutning i fasaden och bjälklag.<br>Rekommenderar att snickare kontaktas för vidare kontroll och åtgärd.<br>Taket totalt ombyggt 2006 och anpassats på plats, byggt i våg. |

Utbyggnad baksidan, byggnadsdelen lutar och i behov av renovering.

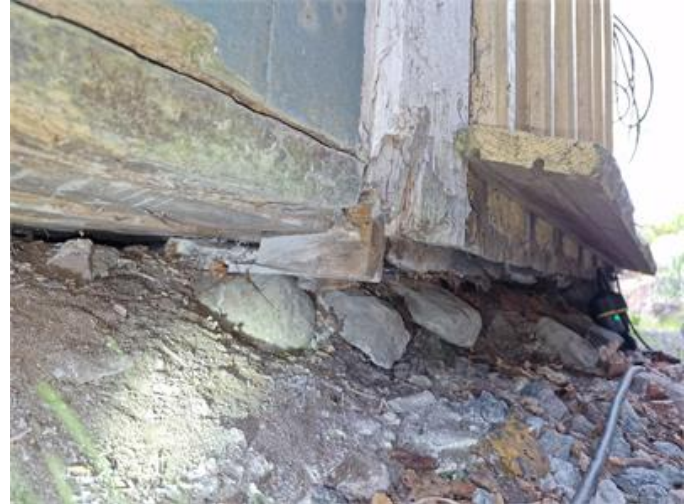
| Besiktningsresultat | | | | | |
|---|---|---|---|---|---|
| Grundläggning | | | x | | Utbyggnader har grundläggning av enklare karaktär med bjälklag dikt an marken, sk mullbänk.<br>Stora delar av syllstockarna är blottade och har rötskador.<br>I Källaren finns bärlinor/stockar med lokala rötskador, torra och sannolikt från äldre läckage.<br>Rekommenderar att snickare kontaktas för vidare kontroll och åtgärd. |

Torpargrund/Mullbänk är generellt ansett som en riskkonstruktion för fuktskador. På grund av förhöjd fuktstatus, dels orsakad av fuktvandring från marken och dels orsakad av uteluft som släpps in i grunden (främst under den varma tiden av året), kan fuktskador/mikrobiell tillväxt med negativ inverkan på såväl byggnaden som inomhusmiljön uppstå.

Utbyggnader, enklare grundkonstruktion på marken med rötskador i syllstockar och nederkant panel.

För att fastställa status på bjälklaget och omfattningen av de noterade rötskadorna krävs vidare undersökning med friläggning ovanifrån.

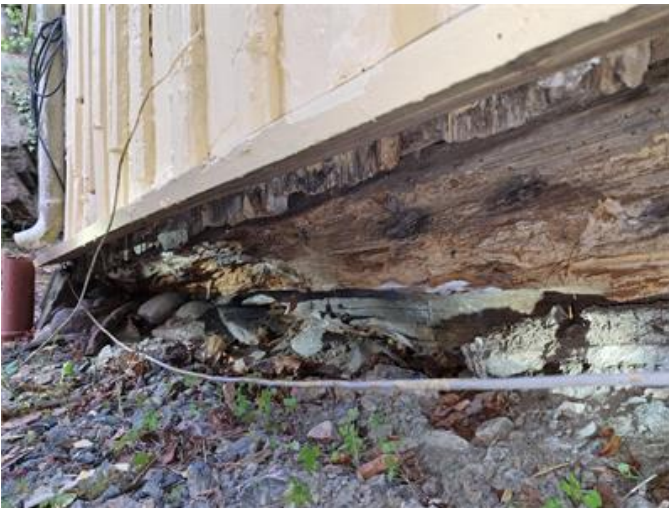
| Besiktningsresultat | | | | | |
|---|---|---|---|---|---|
| Fasad | | | x | | Mestadels äldre panel med renoveringsbehov (framsidan renoverad).<br>Rötskador i nederkant av panelen på flera ställen.<br>Otätheter nederkant av fasaden på södra gaveln.<br>Färgsläpp på stora delar av fasaden (målning pågår).<br>Se kommentar/riskanalys. |

Utbyggnad norra gaveln, rötskador i syllstock och nederkant panel.

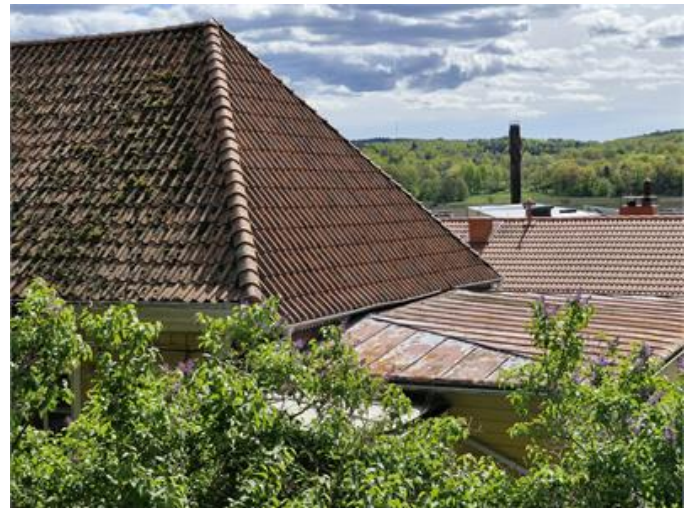
| Besiktningsresultat | | | | | |
|---|---|---|---|---|---|
| Tak Tegel | | x | | | Rikligt med mossor på pannorna östra sidan. |
| Tak Plåt | | x | | | Äldre plåtbeklädnad med rostangrepp, sannolikt behov av byte.<br>Parallelltak, dvs undersidan av underlagstaket ej inspekterbar. |
| | | | x | | Taket har enbart kunnat besiktas från marken.<br>Det rekommenderas att kompletterande besiktning görs. |

Tak, mossa på tegelpannor, rostangripen plåt på utbyggnad. Taket ej åtkomligt.

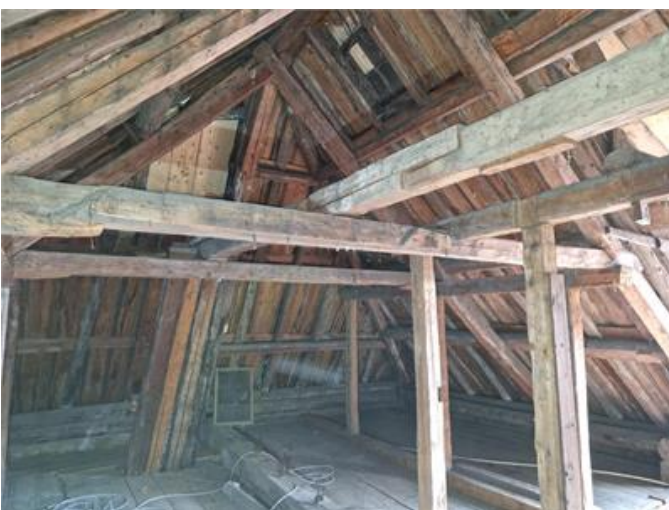
| Besiktningresultat | | | | | |
|---|---|---|---|---|---|
| Nockvind | | X | | | Äldre takkonstruktion av timmer och plank.<br>Rinnmärken/fuktanvisningar samt lokala rötskador finns på flera ställen.<br>Torra vid stickprovsmässig kontroll, sannolikt sedan innan takrenoveringen. |

Nockvind, översiktsbild.

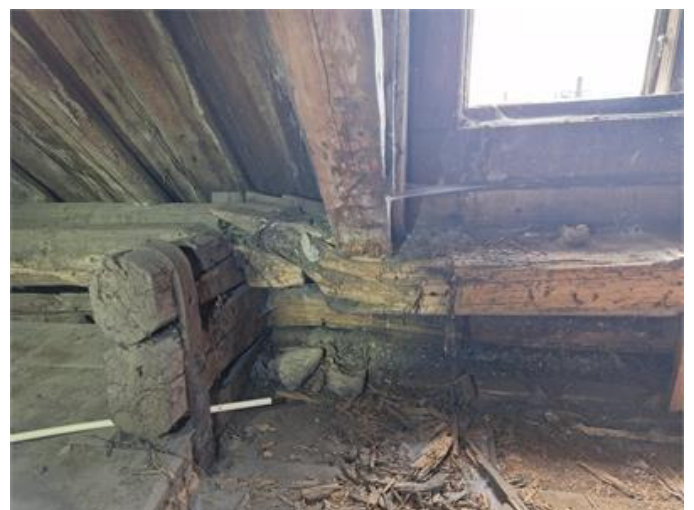
| Besiktningresultat | | | | | |
|---|---|---|---|---|---|
| | | | X | | Vid takkupan väster finns rötskada/förskjutning i bärande timmerstock och konstruktionen lutar.<br>Kontakta snickare för vidare kontroll och åtgärd. |

Nockvind, rötskada och förskjutning i bärande del vid takkupa.
