Kareby 3:18

Kareby kyrkväg 290

**Besiktningssuppgifter**

Uppdragsnummer	P4250
Besiktningsdatum	2025-03-13
Besiktningföretag	OBM Besiktning Bohuslän AB
Besiktningförrättare	Lars Olsson
Närvarande	Säljare
Giltig till och med	2026-03-13

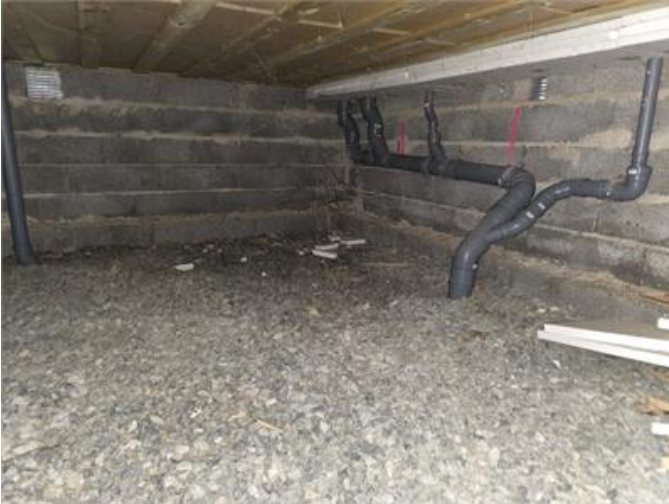
Krypgrunder är generellt ansett som en riskkonstruktion för fuktskador. På grund av förhöjd fuktstatus, dels orsakad av fuktvandring från marken och dels orsakad av uteluft som släpps in i grunden (främst under den varma tiden av året), kan fuktskador/mikrobiell tillväxt med negativ inverkan på såväl byggnaden som inomhusmiljön uppstå.

Översikts Krypgrund.

Det rekommenderas att klimatet i utrymmet hålls under kontinuerlig uppsikt, tex kan trådlös luftfuktighetsmätare placeras i utrymmet. Den relativa luftfuktigheten bör aldrig överstiga ca70%. Det finns möjlighet att installera en för ändamålet avsedd krypgrundsavfuktare (adsorptionsavfuktare) för att säkerställa ett torrare klimat i utrymmet.

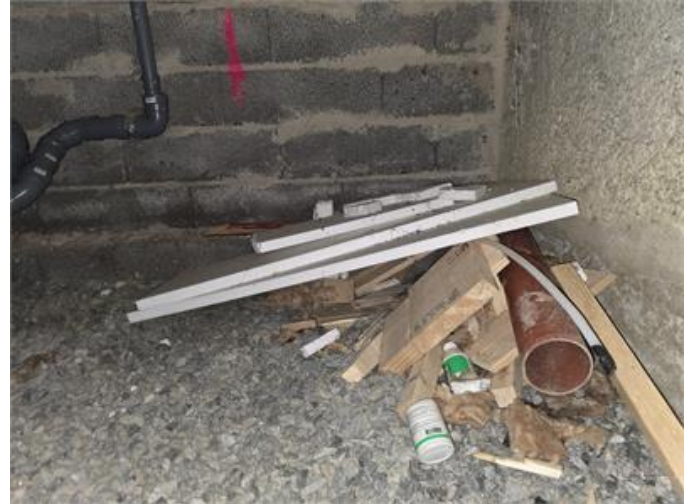
Byggspill i Krypgrund.

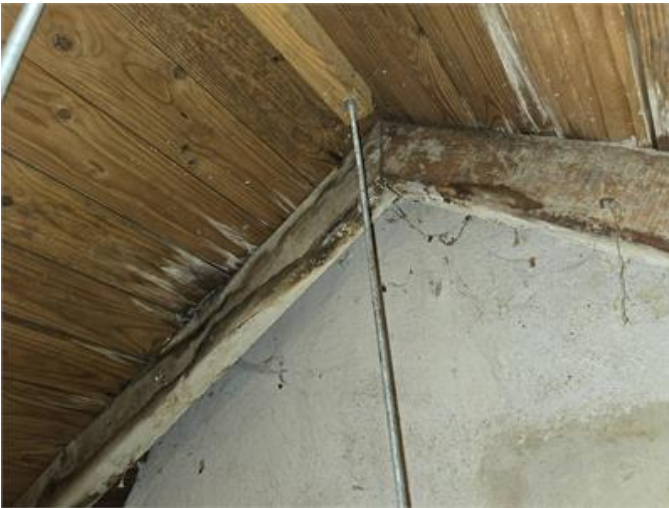
Den mikrobiella påväxten på underlagstaket indikerar att vinden periodvis tillförs eller har tillförts fukt inifrån bostaden, som den kallare delen av året riskerar att kondensera mot underlagstaket (sk konvektionsskada). För att komma tillrätta med detta måste fukttilförseln inifrån bostaden minskas. Detta kan göras genom att ventilationen i bostaden förbättras samt att eventuella otätheter i vindsbjälklaget (tak/väggvinklar, vindslucka mm.) tätas.

Äldre fuktanvisningar i träkonstruktioner på Nockvind.

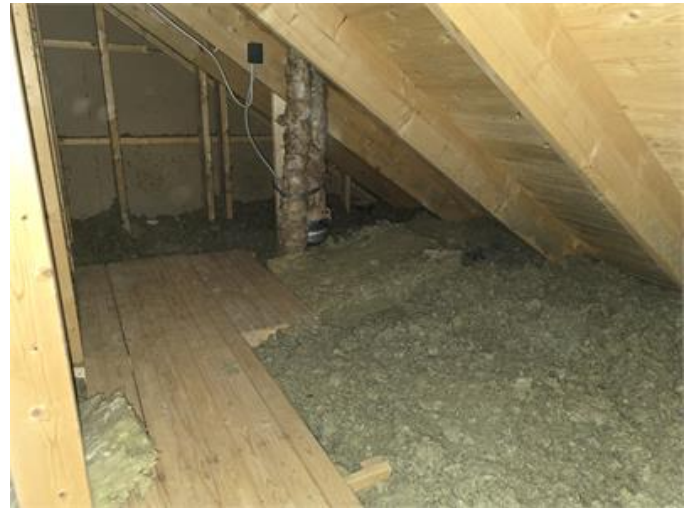
Översiktsbild av Nockvind vid tillbyggnad.

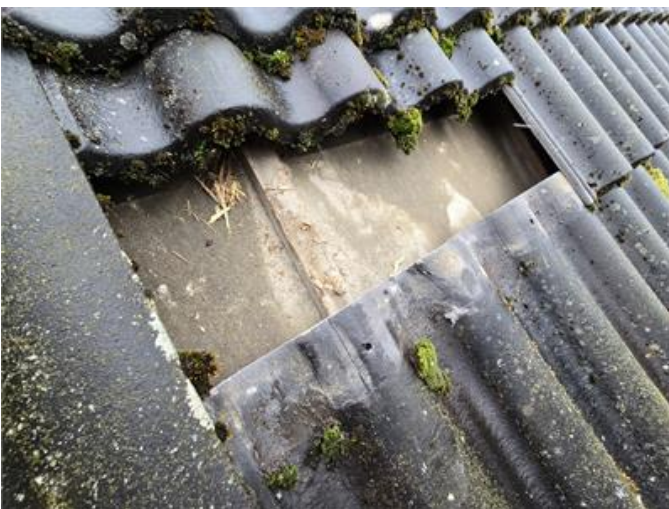
När underlagspappen är äldre kan sprickor förekomma, risk finns att fukt som kommer in under pannorna orsakar fuktrelaterade skador i underliggande konstruktioner. Det är därmed extra viktigt att löpande kontrollera att takpannorna är hela och ligger rätt.

Spröd underlagspapp på äldre del av Tak.

Nocktätning rekommenderas för att minska inträngning av regn/snö samt löv/skräp via nocken och därmed minskad fuktbelastning på papp och läkt.

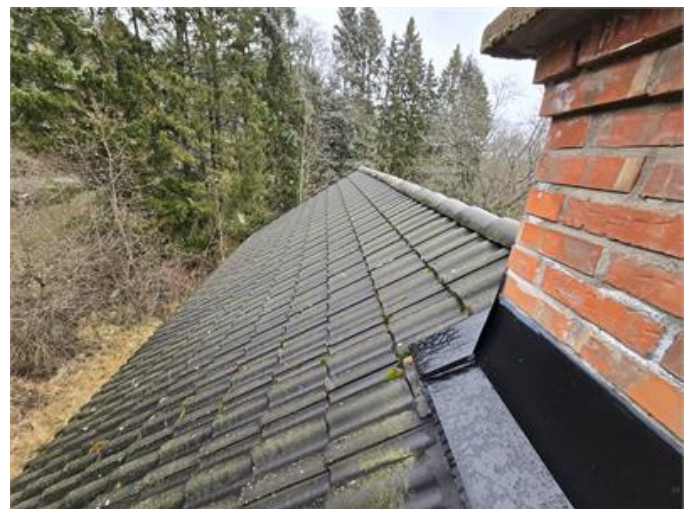
Översiktsbild av Tak.

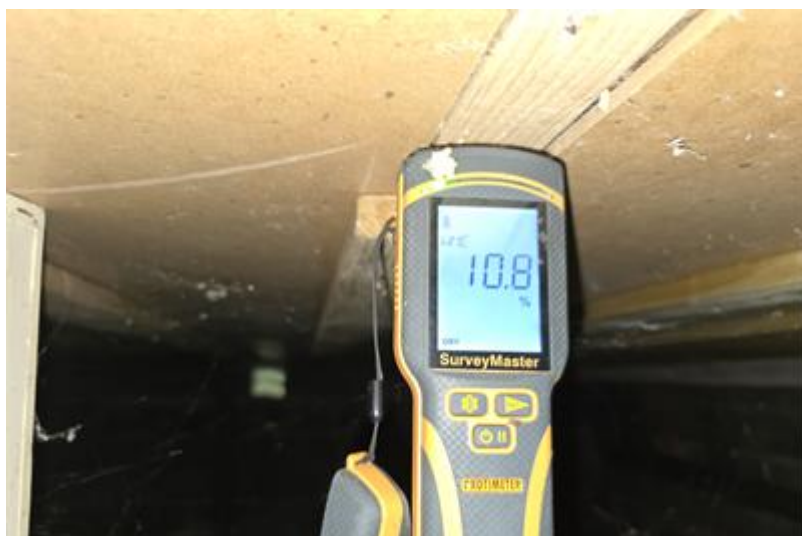
Kontroll av konstruktionen utfördes genom stickprovsmässig fuktmätning i golvreglar. Fuktvärden under gränsvärde för mikrobiell tillväxt uppmättes.

Fuktkvoten i uppmättes till ca 11%.

Risk för mikrobiell tillväxt föreligger vid en fuktkvot på 17% och rötskador >28%.

Det rekommenderas att klimatet i utrymmet hålls under kontinuerlig uppsikt, tex kan trådlös luftfuktighetsmätare placeras i utrymmet. Den relativa luftfuktigheten bör aldrig överstiga ca 70%. Det finns möjlighet att installera en för ändamålet avsedd krypgrundsavfuktare (adsorptionsavfuktare) för att säkerställa ett torrare klimat i utrymmet.
