**Fastighetsuppgifter**

Brynosten 102

Vältvägen 519

**Besiktningsuppgifter**

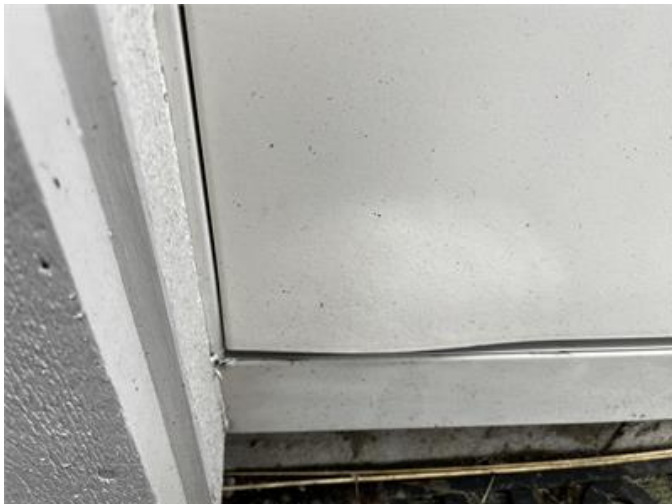
| Besiktningsresultat | | | | | |
|---|---|---|---|---|---|
| Dörrar | | X | | | Entrédörr är formförändrad i nederkant, ska bytas enligt lämnad uppgift. |

Dörrar, formförändring i entrédörren.

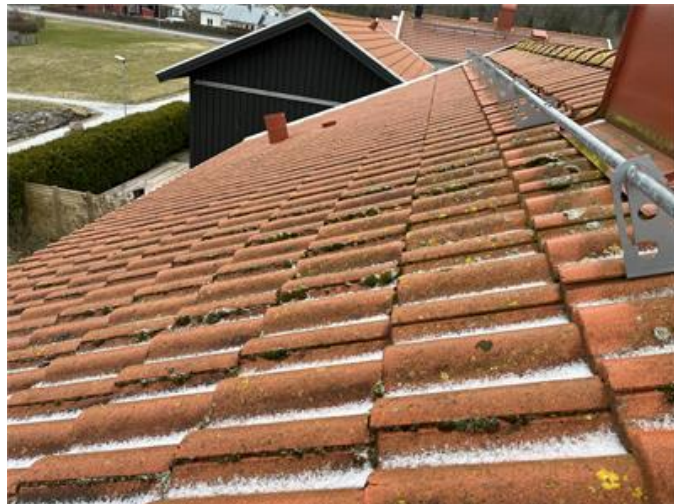
| Besiktningsresultat | | | | | |
|---|---|---|---|---|---|
| Tak | | X | | | Mosspåväxt noterades på pannorna.<br>Se kommentar/riskanalys.<br>Taket är besiktat från luckan då ett tunnare lager med frost/snö fanns på takpannor. |

Mossa binder fukt, vilket försämrar pannornas motståndskraft mot vatten och ökar risken för fuktskador i underliggande konstruktioner.

Tak, mossa på takpannor.

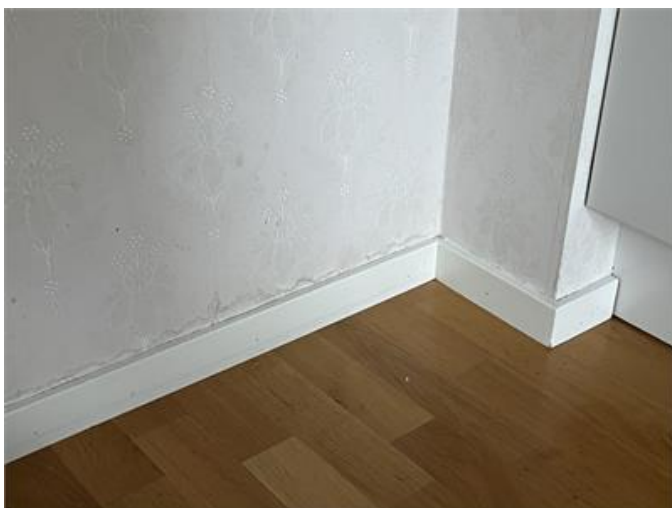
| Besiktningsresultat | | | | | |
|---|---|---|---|---|---|
| Kök | X | | | | Lokala fuktfläckar noterades på tapet till vänster om diskmaskinen, detta ska enligt uppgift ha uppstått från vattenstänk från disk. Fuktindikering utan anmärkning. |

Kök, fuktfläckar på tapet.
