Ödsmål 1:70

Rörtången 152

| Uppdragsnummer | P4496 |
| Besiktningsdatum | 2025-05-15 |

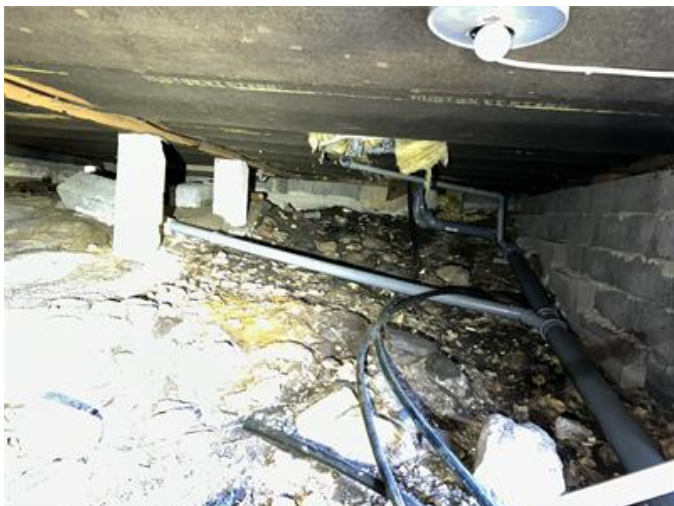
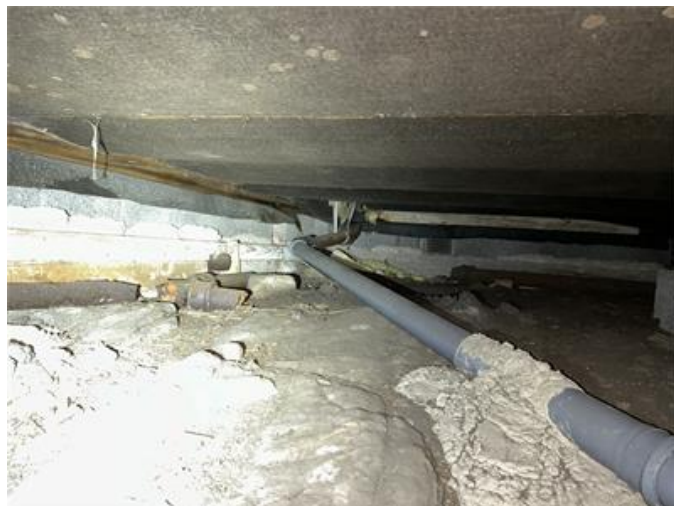
| Besiktningsresultat | | | | | |
|---|---|---|---|---|---|
| Krypgrund | | | x | | Krypgrunder är generellt ansett som riskkonstruktion för fuktskador.<br>Fuktig miljö upplevdes och unken/mikrobiell lukt upplevdes.<br>Blindbottenskivor hänger ner samt saknas vid bl.a. vatten installationer.<br>Vatten kommer in via berget vid nederbörd.<br>Fuktvärden över gränsvärde uppmättes i bjälklaget.<br>Se kommentar/riskanalys samt bilaga "Kontroll av konstruktion". |

Krypgrund: Översiktsbild

Det rekommenderas fackman kontaktas för vidare kontroll av omfattningen av noterade brister och utförande av lämplig åtgärd.

Vanligt är att installation av krypprundsavfuktare (adsorptionsavfuktare) rekommenderas i kombination med eventuella andra åtgärder.

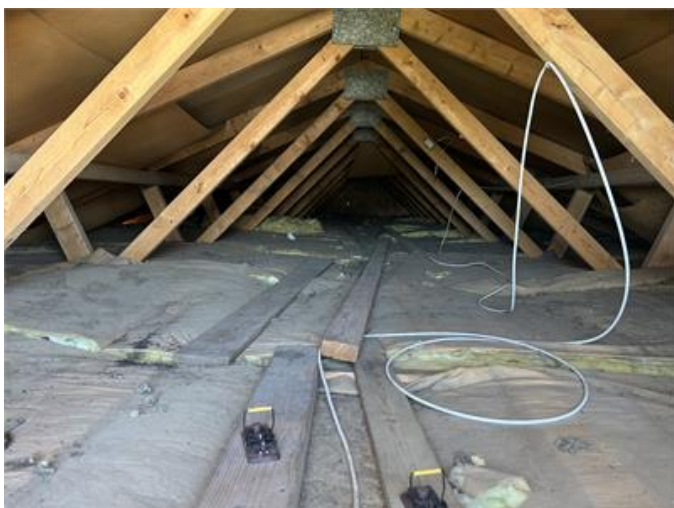
Nockvind: Översiktsbild

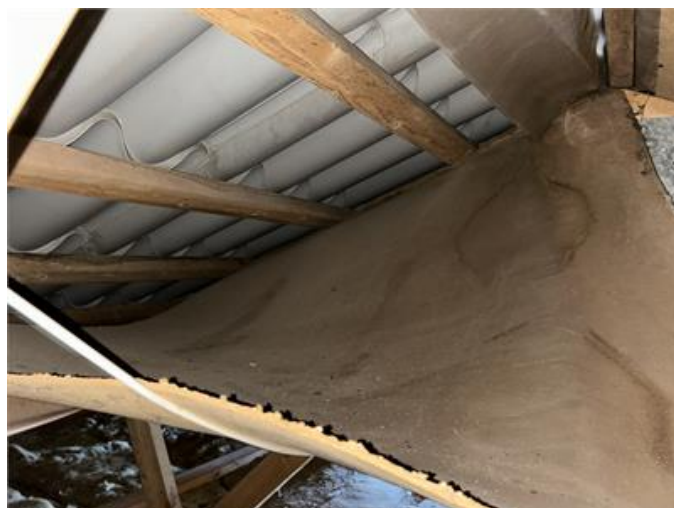
| Besiktningsresultat | | | | | |
|---|---|---|---|---|---|
| Nockvind | | x | | | Mindre mikrobiell påväxt samt fuktanvisningar noterades på underlagstaket.<br>Synliga samt oisolerade el-rör samt imkanal finns i utrymmet.<br>Se kommentar/riskanalys. |
| | | | x | | Underlagstaket har släppt från sitt rätta läge på flera ställen.<br>Se kommentar/riskanalys. |

Den mikrobiella påväxten på underlagstaket indikerar att vinden periodvis tillförs eller har tillförts fukt inifrån bostaden, som den kallare delen av året riskerar att kondensera mot underlagstaket (sk konvektionsskada). För att komma tillrätta med detta måste fukttilförseln inifrån bostaden minskas. Detta kan göras genom att ventilationen i bostaden förbättras samt att eventuella otätheter i vindsbjälklaget (tak/väggvinklar, vindslucka mm.) tätas.

Nockvind: Underlagsskivor som lossnat från sitt rätta läge, Fuktanvisning samt Mikrobiellpåväxt

När underlagstaket har bristfällig funktion under denna form av ytbeläggning så är det risk för fukt (Regn/Snö/Kondens) att hamna pånockvinden och bilda skador i omkringliggande konstruktioner. Därför bör man kontakta fackman för åtgärd.

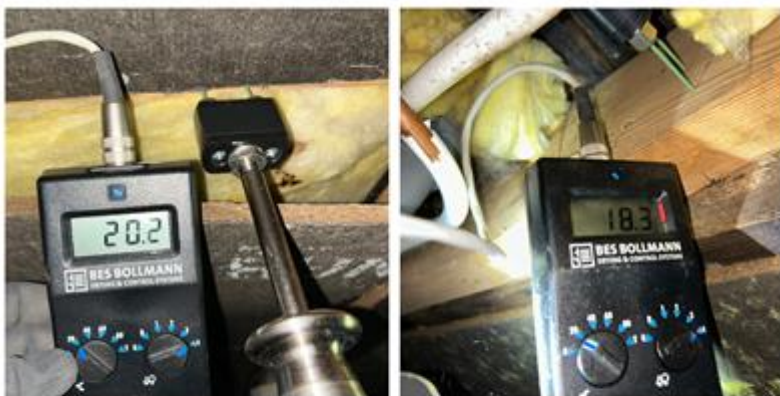
Fuktig miljö och unken/mikrobiell lukt upplevdes.  
Blindbottensklor hänger ner samt saknas vid bl.a. vatten installationer.

Kontroll av konstruktionen utfördes genom stickprovsmässig fuktmätning i syll, bärlinor och golvreglar.  
Fuktvärden över gränsvärde för mikrobiell tillväxt uppmättes. Fuktkvoten i uppmättes till 18-21%.  
Risk för mikrobiell tillväxt föreligger vid en fuktkvot på 17% och rötskador >28%.

Det rekommenderas fackman kontaktas för vidare kontroll av omfattningen av noterade brister och utförande av lämplig åtgärd.

Vanligt är att installation av krypgrundsavfuktare (adsorptionsavfuktare) rekommenderas i kombination med eventuella andra åtgärder.
