# Besiktningsprotokoll

Anticimex Överlåtelsebesiktning av småhus - nivå 2

| Fastighetsbeteckning:<br>Gunneröd 1:18 | |

| Besiktningsdatum:<br>2024-10-14 | Protokollnummer:<br>68591550 |

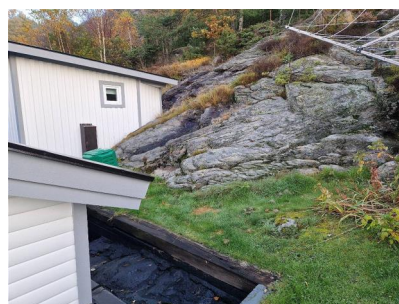
Marken lutar mot huset.

Detta innebär en ökad fuktbelastning mot grunden vilket i sin tur kan orsaka fuktskador i huset.

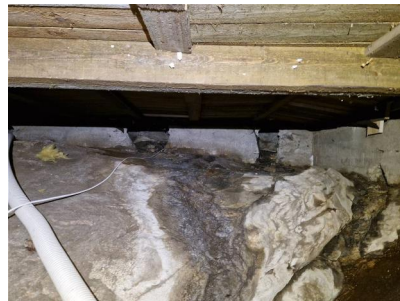
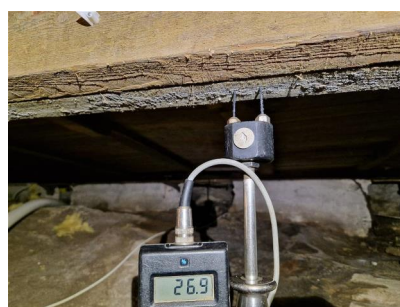
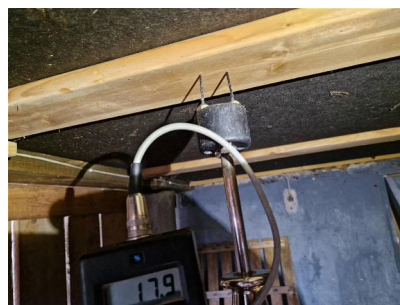
Vid kontroll av kryp/plintgrund uppmättes fuktvärden över kritisk nivå för mikrobiell tillväxt.

Uteluftsventilerade grunder med bjälklag av organiskt material har ofta fuktskador på grund av naturlig fuktpåverkan.

- Krypgrund: Fuktkvoten uppmättes till mellan 22,4 - 26,9% i bjälklag samt blindbotten material och mikrobiell påväxt samt lukt noteras i utrymmet. Lukten som känns i krypgrunden kan också spridas till boendemiljön. Vidare noteras att plastfolie inte finns på markytan samt att det förekommer organiskt material på markytan samt träpelare som står dikt an betong/mark utan fuktskydd under. Vatten noteras på berg samt i lågpunkter, enligt fastighetsägare ska det finnas ingjutna kanaler i/under krypgrunden som leder bort vatten till dagvattenbrunn.

- Plintgrund: Fuktkvoten uppmättes till mellan 17,1 - 17,9% i bjälklag samt blindbotten material. Organiskt material förekommer på markytan.

På grund av låg höjd finns det ytor av krypgrunden som ej varit möjliga att kontrollera i sin helhet.

Vi rekommenderar en fördjupad undersökning för att bedöma orsak och omfattning.

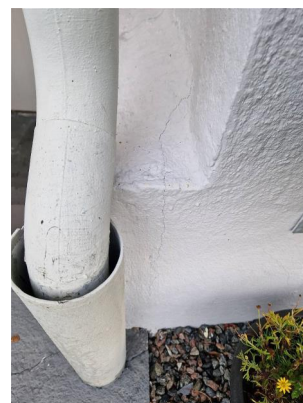
Enstaka mindre sprickor finns i sockel.

Dessa bedöms inte ha lett till bakomliggande skador.

Mindre del av det utvändiga fuktskyddet ligger oskyddat ovan mark.

Det kan medföra att det utvändiga fuktskyddet skadas och funktionen försämras.

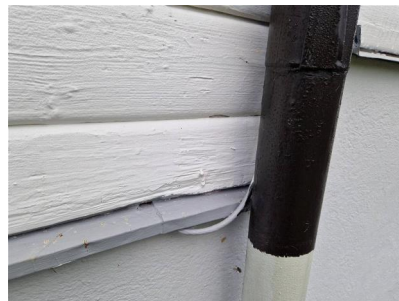
Fasadbeklädnaden har mindre rötskador (vid betongtrappa på framsida).

Mindre rötskador finns i fasadpanelen. Dessa bedöms dock inte ha lett till bakomliggande skador.

För att undvika följskador kan rötskadad träpanel bytas ut.

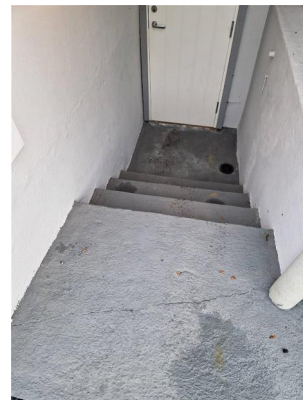
Trappor är motgjutna mot huset.

Eftersom trappa är motgjuten mot huset finns risk att vatten tränger in i anslutande konstruktioner vilket i sin tur kan leda till fuktrelaterade skador.

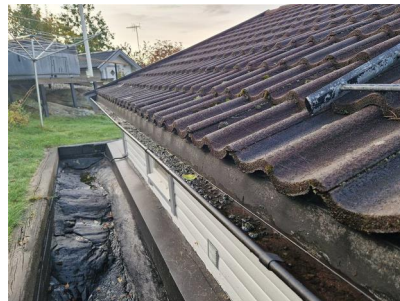
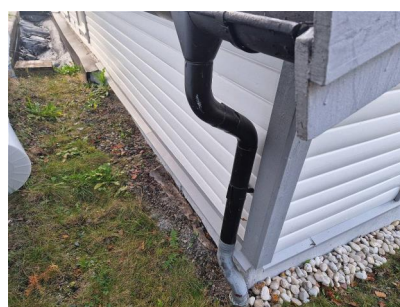
Hängrännor lutar fel och är något skräpfyllda.

När hängrännor har en felaktig lutning (bakfall) samt är skräpfyllda finns risk att regnvatten svämmar över vilket i sin tur kan leda till fuktskador på fasad och sockel.

Lövsilar finns inte på stuprör.

För att förhindra översvämning rekommenderas rensning av hängrännor samt justering av hängränners lutning.

När det saknas lövsilar så finns det risk att det blir stopp i dagvattenledningen. För att hindra stopp i dagvattenledning rekommenderas komplettering av lövsilar.

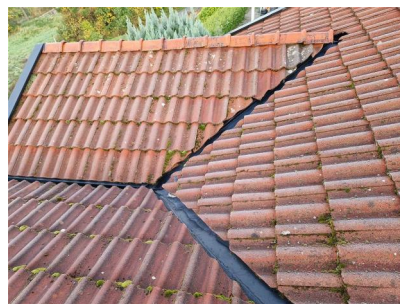
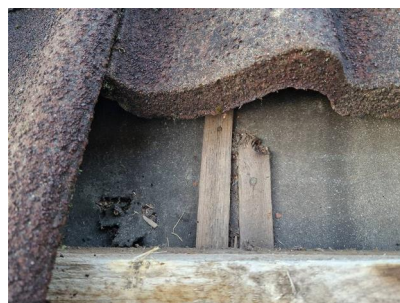
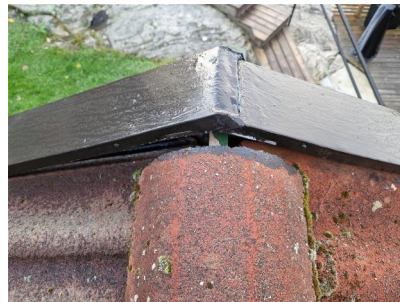
Yttertaket och plåtdetaljer som bedöms vara äldre påvisar anmärkningar gällande:

- Otätheter främst kring anslutningnockpannor/vindskivor.
- Enstaka takpannor ur sitt läge/skadade noteras främst i rännor.
- Underlagspappen har krackeleringar och är skör. Samt att skadad underlagspapp noterades där den stickprovsvis kontrollerades.
- Avlagring från takpannor noteras i hängrännor.
- Mosspåväxt finns på takpannor.

Takpannor, plåtdetaljer och underlagspapp har enligt vår bedömning en begränsad livslängd. Eftersom husets taktäckning är äldre med noterade brister har det ett minskat motstånd mot vatteninträngning. Detta i sin tur kan leda till fuktskador på träläkt och vidare ner i underliggande konstruktioner.

Det rekommenderas att kontakt tas med takläggare för bedömning av omfattning samt framtagande av åtgärd.

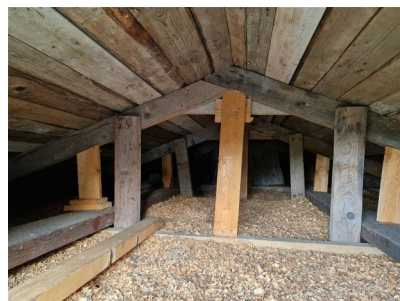
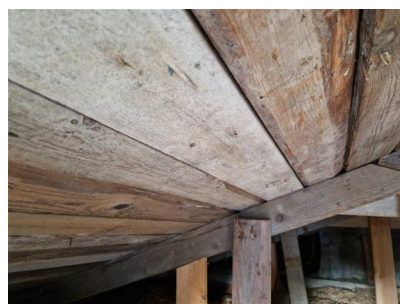
Mikrobiell påväxt finns på underlagstaket.

Den upptäckta mikrobiella påväxten på underlagstaket kan vara ett tecken på att vinden tillförs fukt inifrån bostaden och/eller uteluften. Observera att besiktning av bostadens ventilationssystem inte har ingått i uppdraget.

Observera att besiktning av vindsutrymmet endast är utförd från de båda gavelluckorna då landgångar att ta sig fram på saknas. Det rekommenderas att komplettera med landgångar för att möjliggöra och underlätta framtida inspektioner.

Vi rekommenderar en fördjupad undersökning för att bedöma orsak och omfattning.

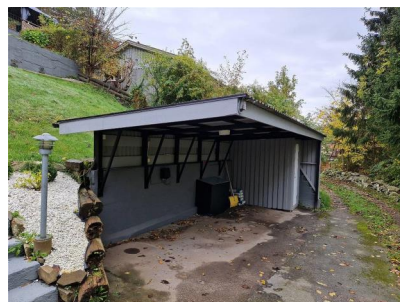
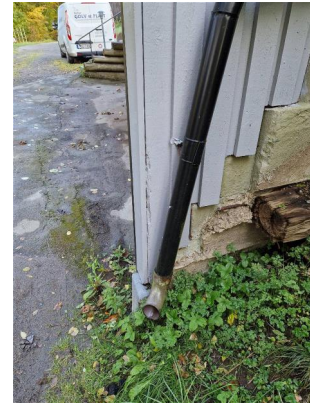
Marken lutar mot carport där mindre rötskador noteras på vindskivor samt fasad vid stuprör. Vidare noteras att stuprör avslutas nära väggliv.

Att marken lutar mot carport samt att stuprör avslutas intill husliv innebär en ökad fuktbelastning mot grunden vilket i sin tur kan leda till fuktrelaterade skador som följd.

De mindre rötskadorna bedöms inte ha leda till bakomliggande skador. Det rekommenderas att skadat material byts ut tex vid kommande ommålning.

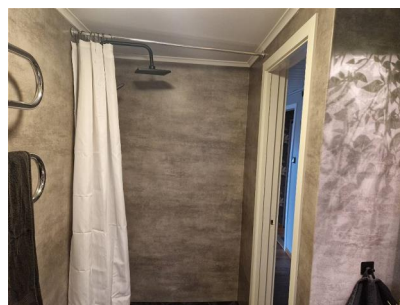
Dörr är placerad nära plats för dusch där golvlutning är något bristfällig utanför duschzon.

Duschens placering i våtutrymmet utgör en risk för fuktskador i dörr och väggkonstruktion. För att minska risken för fuktskador på dörr och väggkonstruktion rekommenderas att man skyddar området mot vattenbegjutning.

Brister i golvet/tätskiktets lutning medför risk för att vatten tränger in i omkringliggande konstruktioner/utrymmen vilket i sin tur orsakar fuktrelaterade skador. Det medför också ökad risk för att vatten blir stående i golvet/lågpunkter, vilket kan orsaka missfärgningar.

Fuktindikering kunde inte genomföras på ett relevant vis eftersom utrymmet varit under renovering och alldeles nyligen blivit färdigställt.
