Passaren 5

Hemmansgatan 8

| Besiktningsdatum | 2025-04-06 |
| Besiktningsföretag | OBM Besiktning Bohuslän AB |

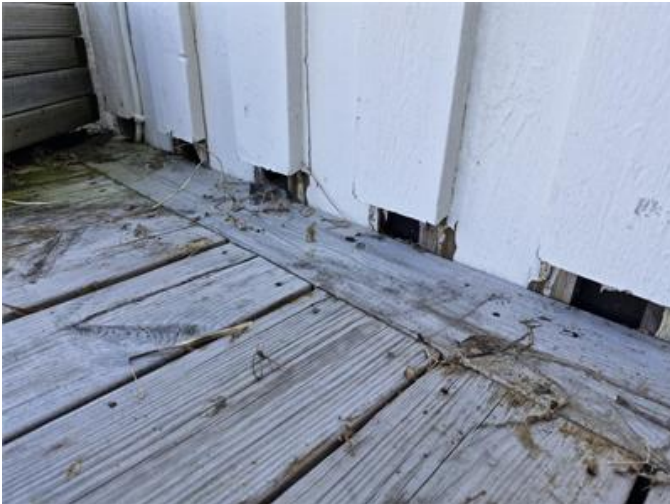
| Besiktningsresultat | | | | | |
|---|---|---|---|---|---|
| Fasad Trä | | | X | | Garaget har otätheter i nederkant av panelen mot altanen.<br>Taksargen på garaget har färgsläpp och rötskador, bytesbehov.<br>Se kommentar/riskanalys. |

När det finns brister i underhåll och otätheter/rötskador i fasaden innebär det risk för att vatten kan tränga in och orsaka fuktnrelaterade skador i bakomliggande konstruktion.

Fasad, otätheter garage vid altan.

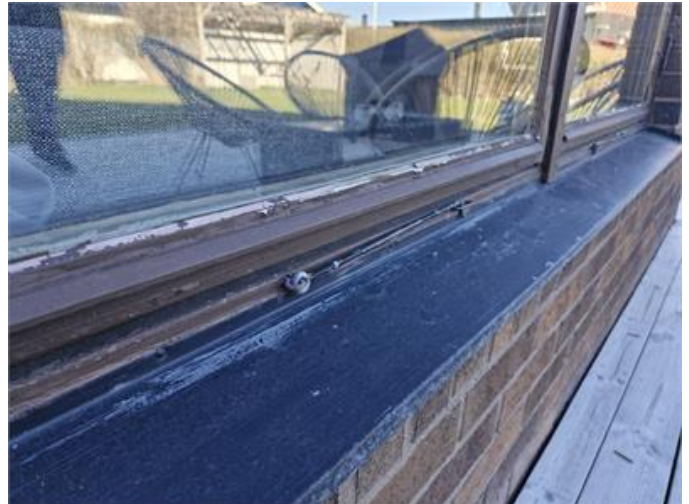
| Besiktningsresultat | | | | | |
|---|---|---|---|---|---|
| Fönster | | | X | | Äldre/original med färg- och kitsläpp, underhåll alt byte.<br>Se kommentar/riskanalys. |

Träkonstruktioner där underhåll/målnings behov finns riskerar p.g.a. sämre vattenavvisande förmåga att få fukt- och rötskador.

Fönster, äldre med färg- och kitsläpp.

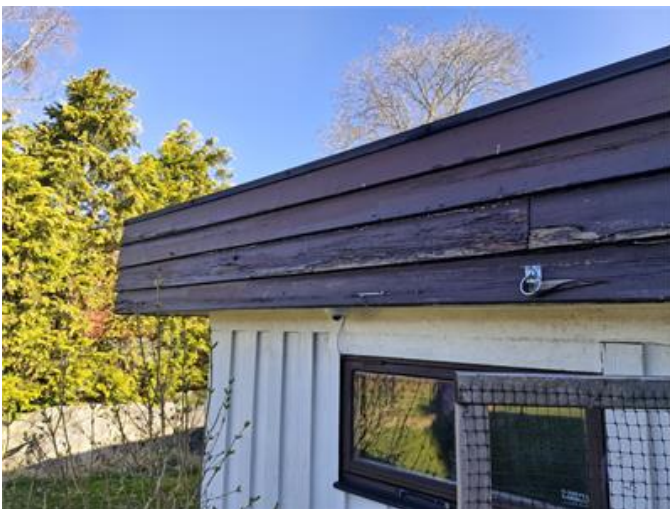
Taksarg Garage, rötskador förekommer.

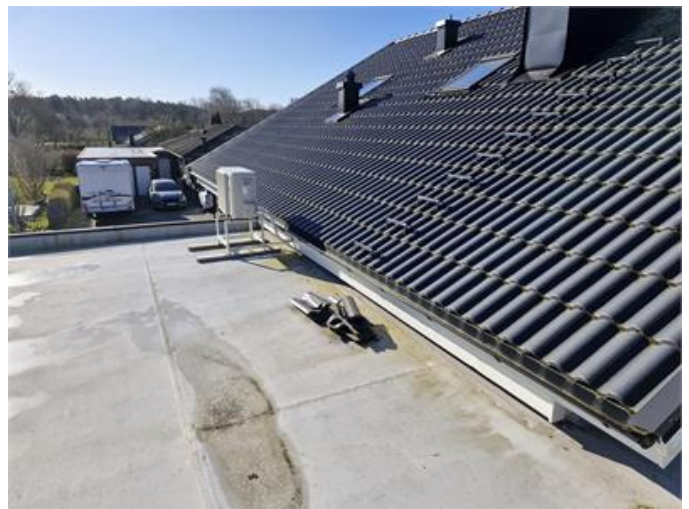
| Besiktningsresultat | | | | | |
|---|---|---|---|---|---|
| Tak Garage | | X | | | Låglutande med lågpunkter och inbyggt stuprör/brunn, ålder oklart.<br>Se kommentar/riskanalys. |

Låglutande tak är ofta skadedrabbade. Speciellt utsatta områden är lågpunkter med stående vatten samt genomföringar.

Tak, översiktsbild garage och bostad.

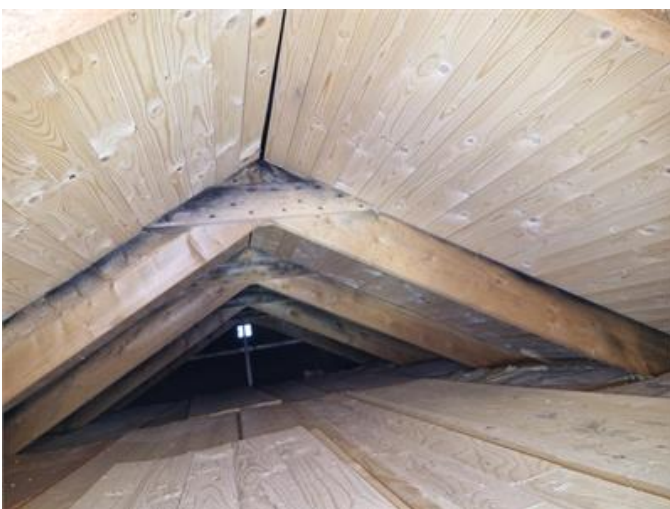
| <b>Besiktningresultat</b> | | | | | |
|---|---|---|---|---|---|
| Nockvind | | x | | | Mikrobiell påväxt på takstolar samt lokalt på råsponten vid vindslucka. Takfotsventilation/luftspalt är bristfällig. Se kommentar/risikanalys. |

Om det finns brister i tätningen mellan ett varmt (bostad) och ett kallt (vind) utrymme finns det en risk att relativt varm och fuktig luft kommer ut från det varma utrymmet och möter en kall yta och kondenserar. Mikrobiella missfärgningar yttertaksstrukturen är en indikering på att inneluften kommer ut till vinden så att ett gynnsamt klimat för en mikrobiell tillväxt har uppstår. För att komma tillrätta med detta måste fukttillförseln inifrån bostaden minskas. Detta kan göras genom att ventilationen i bostaden förbättras samt att eventuella otätheter i vindsbjälklaget (tak/väggvinklar, vindslucka mm.) tätas.

Nockvind, mikrobiell påväxt överkant av takreglar, ny råspont monterad 2020.

Nuvarande ägare har för några år sedan monterat diffusionspärr i flera rum, förbättrat ventilationen både i bostaden samt pånockvinden och bytt underlagstaket vid takrenoveringen. Rekommenderar att vindsutrymmet hålls under uppsikt, speciellt den kallare delen av året. Trådlös luftfuktighetsmätare kan placeras i utrymmet, den relativa luftfuktigheten bör aldrig överstiga ca75%.

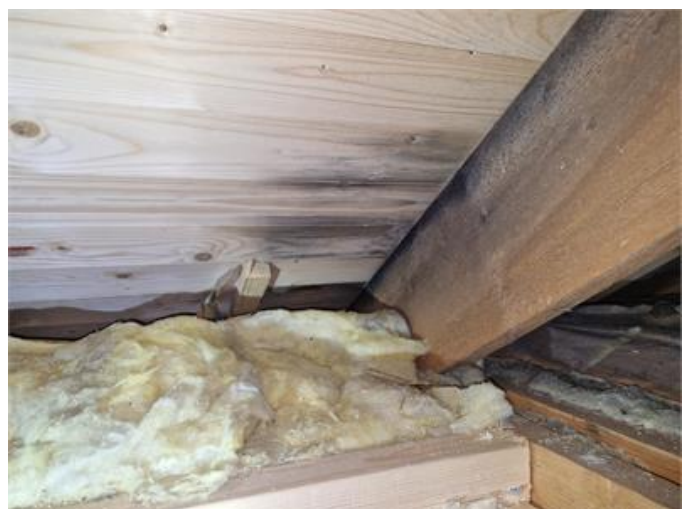
Nockvind, lokal mikrobiell påväxt på underlagstak vid vindsluckan.

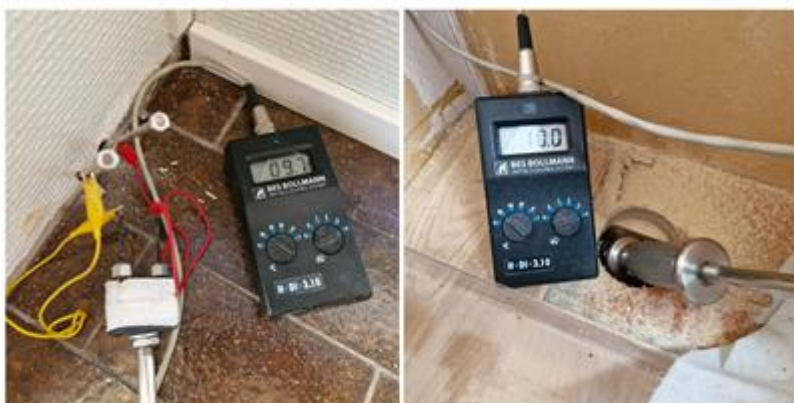
Kontroll av konstruktionen gjordes via stickprovsmässig håltagning bakom golvlister i Entre (ytterväggsyll) samt under frys i Kök (golv)

Ingen avvikande lukt upplevdes i konstruktionen och fuktvärden under gränsvärdet för mikrobiell tillväxt uppmättes.

Fuktkvoten uppmättes till 9-11% i ytterväggsyll och golvregel/distanskloss.

Risk för mikrobiell tillväxt föreligger vid en fuktkvot på 17% och rötskador >28%.
