**Fastighetsuppgifter**

Tyfter 1:21

Hemvägen 48

Uppdragsnummer	P4025
Besiktningsdatum	2024-12-10
Besiktningföretag	OBM Besiktning Bohuslän AB
Besiktningförrättare	Lars Olsson
Närvarande	Säljare
Giltig till och med	2025-12-10

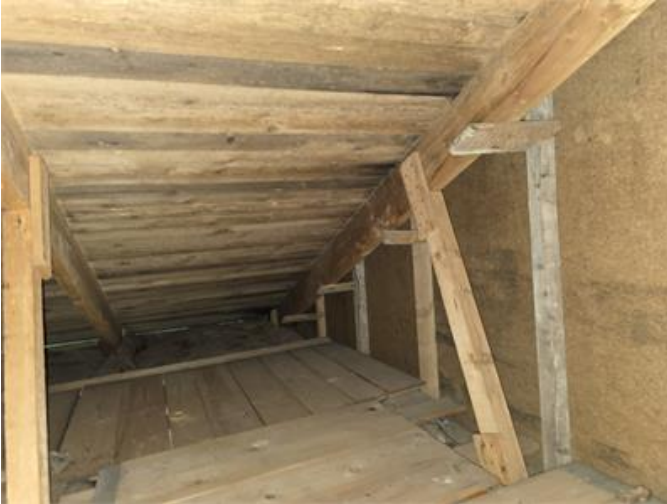
Den mikrobiella påväxten på underlagstaket indikerar att vinden periodvis tillförs eller har tillförts fukt inifrån bostaden, som den kallare delen av året riskerar att kondensera mot underlagstaket (sk konvektionsskada). För att komma tillrätta med detta måste fukttillförseln inifrån bostaden minskas. Detta kan göras genom att ventilationen i bostaden förbättras samt att eventuella otätheter i vindsbjälklaget (tak/väggvinklar, vindslucka mm.) tätas.

Mikrobiell påväxt/missfärgning i underlagstaknockvind.

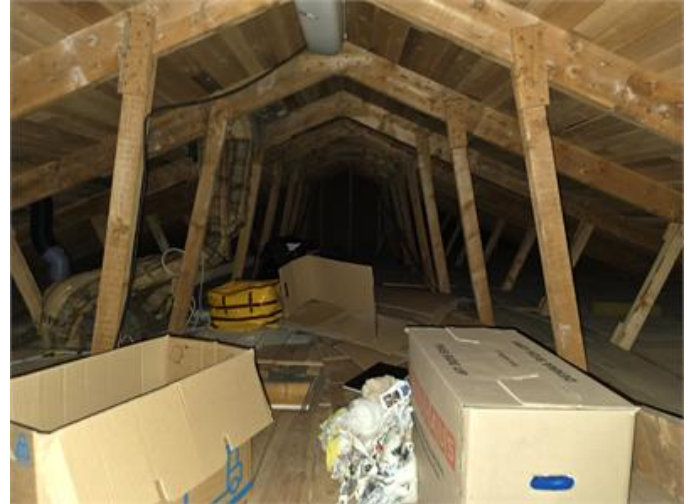
Översiktsbildnockvind.

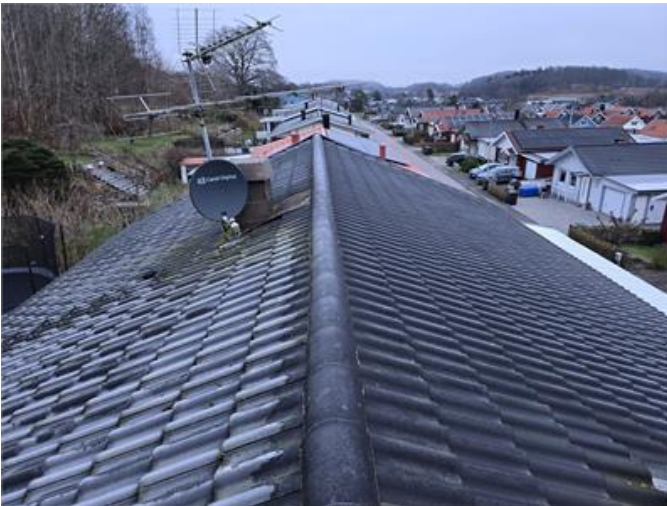
Översiktsbildtak.

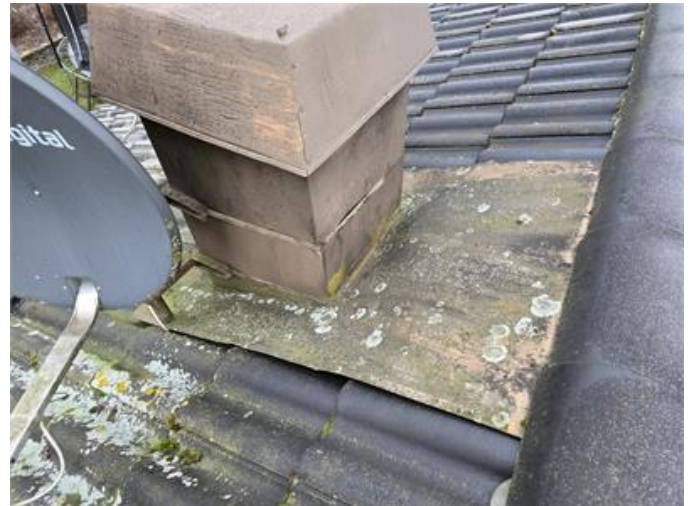
Äldre takhuv.

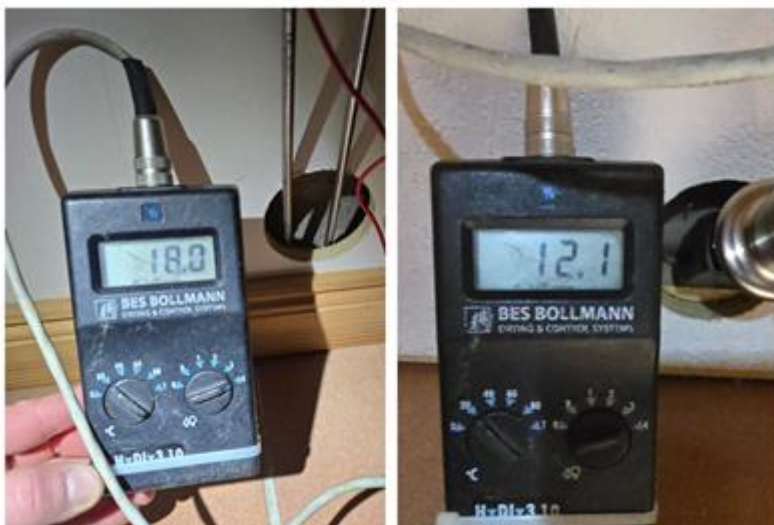
Kontroll av konstruktionen gjordes via befintliga stickprovsmässiga provhål i trappförråd och förråd (vägg). Normal lukt upplevdes.  
Fuktvärde i nivå med gränsvärdet för mikrobiell tillväxt uppmättes.  
Fuktkvoten uppmättes till ca 18% i väggregel/läkt i trappförråd och ca 12% i förråd.  
Risk för mikrobiell tillväxt föreligger vid en fuktkvot på 17%.

En äldre suterrängkällare utsätts för mer eller mindre permanent fuktpåverkan från angränsande mark. Täta ytskikt samt konstruktioner av organiska material bör undvikas, då fuktpåverkan och mikrobielltillväxt (mögel/bakterier) kan uppstå, vilket kan leda till att avvikande mikrobiella lukter upplevs.  
För att vidare kontrollera grundmurens motfyllda status rekommenderas en fördjupad undersökning, vilket oftast resulterar i ett åtgärdsförslag. Vanligen rekommenderas säkerställa det utvändiga fuktskyddets funktion samt ersätta riskkonstruktionerna med fuktsäker lösning tex putsade och målade väggar och med en för källare anpassad färg.
