Rishammar 5:23

Rishammar 164

Uppdragsnummer	P4023
Besiktningsdatum	2024-12-09
Besiktningföretag	OBM Besiktning Bohuslän AB
Besiktningförrättare	Mattias Gunnarsson
Närvarande	Säljare
Giltig till och med	2025-12-09

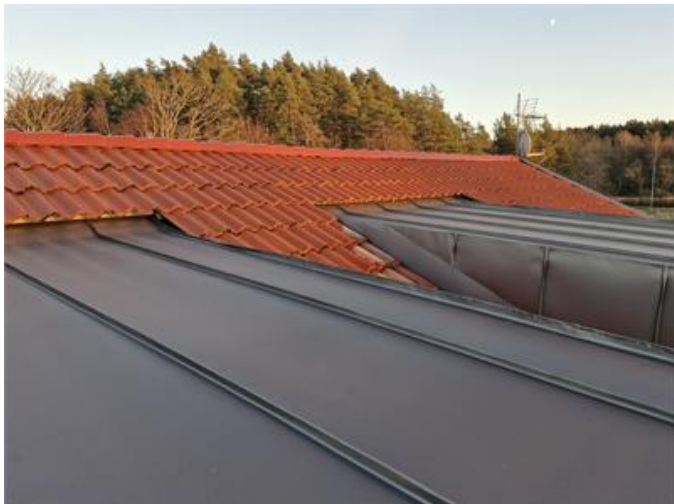
Tak, översiktsbild.
