**Fastighetsuppgifter**

Lökeberg 4:14

Bäckvägen 16

## Bilaga 1 för kontroll av valda konstruktioner

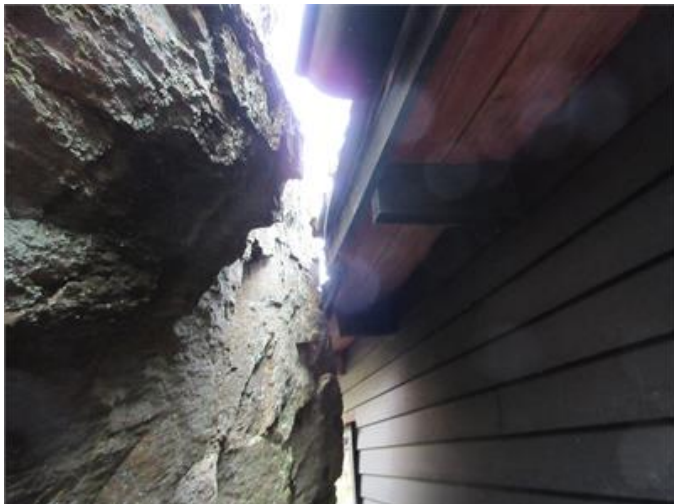
| Besiktningsresultat | | | | | |
|---|---|---|---|---|---|
| Mark | | X | | | Berget lutar samt är i anslutning till huset. Luft/luft-värmepumens utomhusdel släpper kondensvatten på marken intill huset, se kommentar/riskanalys. |
| Yttertak | | | X | | Taktäckningen är av äldre standard och förväntad teknisk livslängd anses uppnådd. Pannorna har börjat sanda och rikligt med mossor noterades på pannorna. Takfoten som är i kontakt med berget är fuktpåverkat. Vi bedömer att taktäckningen är i behov av omläggning. |

**Mark:** När berget lutar samt är i anslutning till mot byggnaden ökar fuktbelastningen med risk att vatten kan tränga in i tak, fasad och grundkonstruktionen och orsaka skador som påverkar byggnaden negativt. När vatten från värmepumpen får rinna ut i anslutning till byggnaden finns det en risk att man ökar fukttillskottet i vägg och grundkonstruktionen som då kan orsaka skador i byggnaden.

Berget i anslutning till fasad/tak

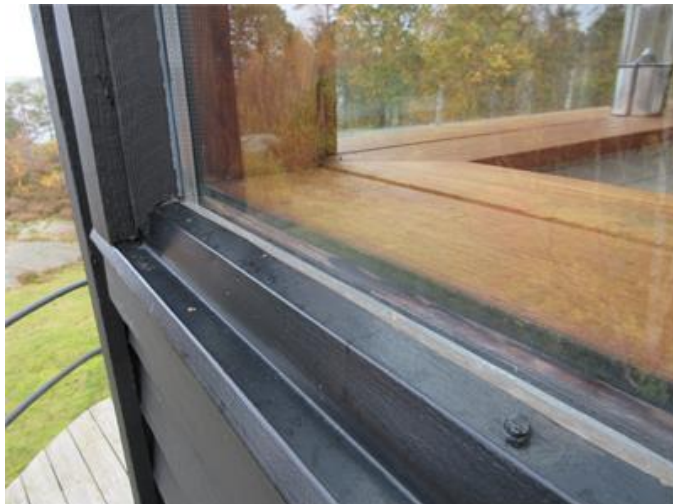
| Besiktningsresultat | | | | | |
|---|---|---|---|---|---|
| Fönster | | X | | | Fönsterblecken i isolerglasfönster är monterade med mjukfog mot fönsterglas/fönsterkarm. Isolerkassetterna är monterade i befintliga fönsterkarmar, se kommentar/riskanalys. |

**Fönster:** När isolerkassetter och fönster inte är fabriksstillverkade utan kassetter har monterats på plats finns alltid en risk att brister uppstår vid montering av kassetter/plåtdetaljer vilket på sikt kan medföra inläckage. Aktuella fönster bör därför ses över med jämna mellanrum.

Isolerkassetter monterad i befintlig karm

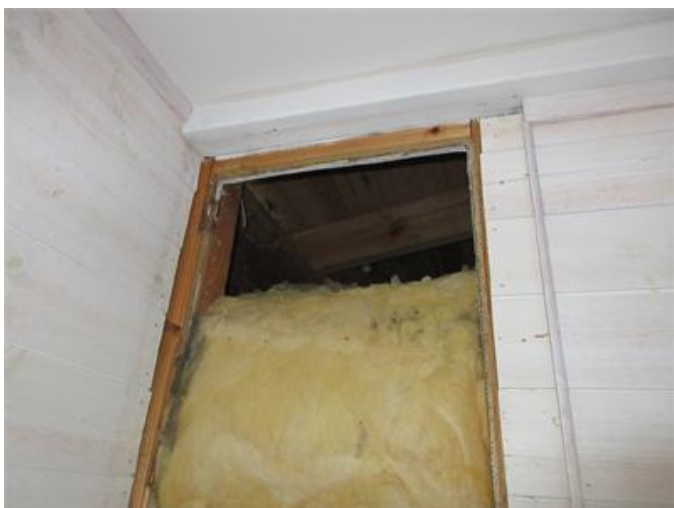
| Besiktningsresultat | | | | | |
|---|---|---|---|---|---|
| Vind | | X | | | Eftersom vindsluckan till vinden är för liten är vinden bara besiktigad från vindluckan som är monterad på väggen i vardagsrummet. Via luckan noterades att mikrobiell missfärgning förekommer lokalt på yttertakets insida, se kommentar/riskanalys. |

**Vind:** När det finns brister i tätningen mellan ett kallt (vind) och ett varmt (bostad) utrymme finns det en risk att relativt varm och fuktig luft kommer ut från det varma utrymmet till det angränsande kalla utrymmet och träffar en kall yta och kondenserar. Mikrobiell missfärgning på yttertakskonstruktionen är en indikering på att inneluften har kommit ut i vinden så att ett gynnsamt klimat för en mikrobiologisk (mögel, bakterier och röta) tillväxt har uppstått. Det kan vara en indikering på att ventilationen inomhus är undermålig. För detta fortgå finns det en risk att man kan få skador på konstruktioner som i en förlängning påverkar byggnaden och inomhusmiljön negativt.

Lucka till vind

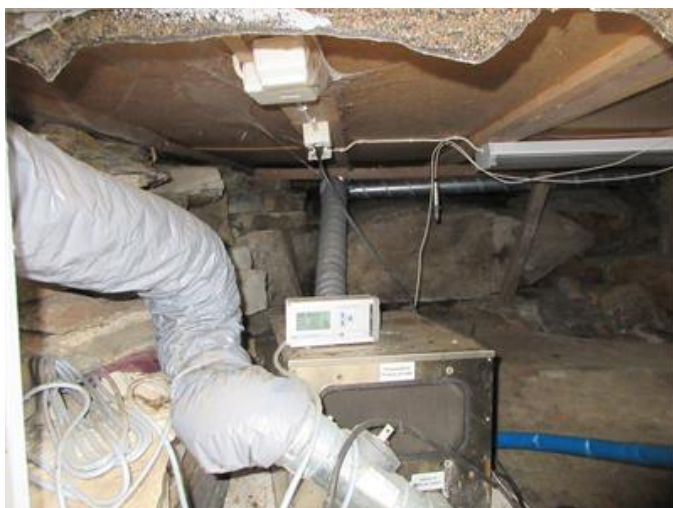
| Besiktningsresultat | | | | | |
|---|---|---|---|---|---|
| Grundkonstruktion | | X | | | Husets ursprungliga del är uppförd på en kryppgrund med kryppgrundsavfuktare, se kommentar/riskanalys samt bilaga kontroll av konstruktion. |

**Krypgrund:** En krypgrund brukar betecknas som en riskkonstruktion med avseende på fukt- och mikrobiella skador. Aktuell grund har dock försetts med en avfuktare med hygrostat och grunden ses därför inte som en s.k. konventionell riskkonstruktion. Det är däremot viktigt att regelbundet tillse att avfuktningsinstallationen fungerar tillfredsställande över tid. Vi vill dock informera om att hela grunden inte kan besiktigas då delar av grunden inte är krypbar. En av de två luckorna till grunden var också fastrostad och gick inte att öppna, se även bilagan kontroll av konstruktion.

Avfuktare i krypgrund

Det är viktigt att regelbundet tillse att avfuktningssystemet fungerar tillfredsställande över tid för att fuktigheten inte skall närma sig kritiskt gränsvärde för mikrobiell aktivitet. Service av avfuktningssystemet måste också utföras med jämna mellanrum.

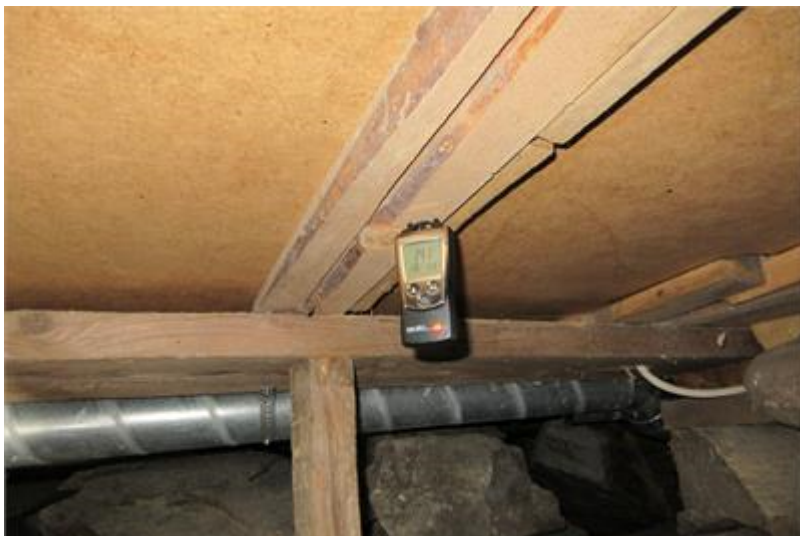
Kritiskt gränsvärde för mikrobiell tillväxt (mögel/bakterier mm) är ca 17 % fuktkvot (FK) i trä och för rötsvampstillväxt ca 28 %.

Två stickprovvis fuktmätningar utfördes i undersidan av golvbjälklaget. Fuktkvoten mättes till ca 14 % vilket är under det kritiska gränsvärdet för mikrobiell tillväxt.
