# Besiktningsprotokoll

Anticimex Överlåtelsebesiktning av småhus - nivå 1

| Fastighetsbeteckning:<br>Hällkistan 59 | |

| Besiktningsdatum:<br>2025-04-03 | Protokollnummer:<br>68935631 |

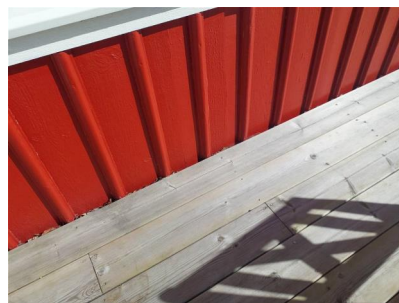
Fasadpanel är lokalt avslutad under/ bakom tralldäck. Vilket bl.a. försvårar framtida underhåll samt ökar risk för fuktuppsug i ändträ.

Vid målning bör närmsta trallbräda demonteras för att även kunna måla ändträ på panelen.

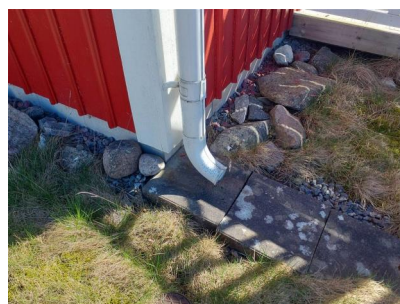
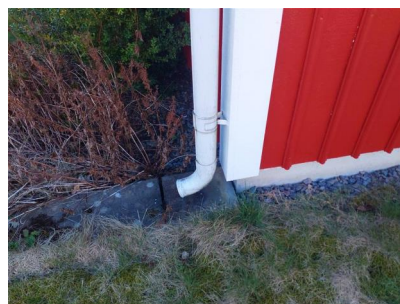
Stuprör är inte anslutet till markledning.

Stuprör som inte är anslutet till markledning kan medföra en ökad fuktbelastning på grundmur/sockel som i sin tur kan leda till fuktrelaterade skador.

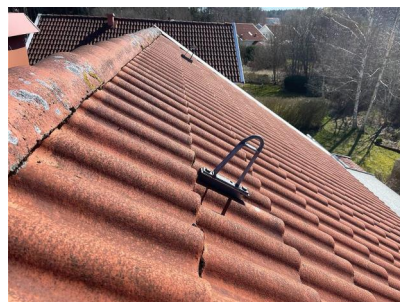
Mindre mosspåväxt finns på takpannor.

Mossa som växer på taket kan leda till att taktäckningen har ett minskat motstånd mot vatteninträngning. Detta i sin tur kan leda till fuktskador på träläkt och takkonstruktionen vilket kan resultera i mikrobiella skador (angrepp av mikroorganismer). För att öka livslängden på taket rekommenderas att mossan tas bort från takpannorna.

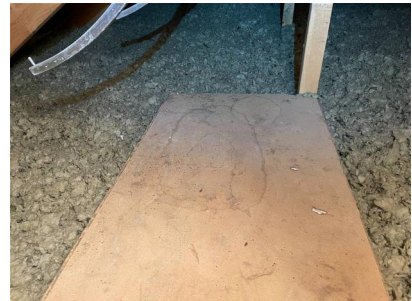
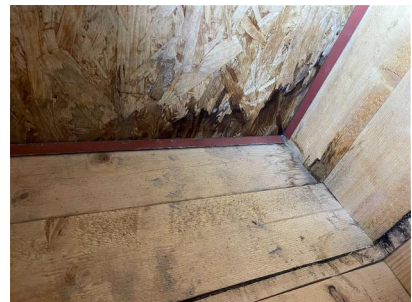
Landgången och takluckan har äldre fuktfläckar. (Torra vid indikering).

Noterade fuktfläckar kommer från takluckan som inte håller tätt vid hårdare väderlek.

En rekommendation är att sätta en tätningslist på luckan.

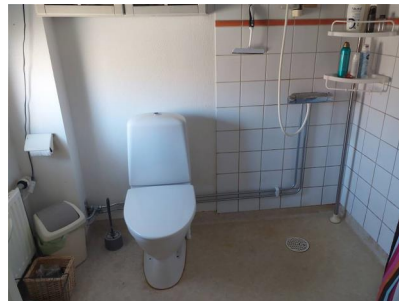
Våtutrymmet har äldre yt-/tätskikt.

Eftersom funktionen, som innebär att ytskiktet/tätskiktet ska vara vattentätt, kan vara nedsatt finns en ökad risk att vatten tränger igenom ytskiktet/tätskiktet med vattenskador i omkringliggande konstruktioner som följd.

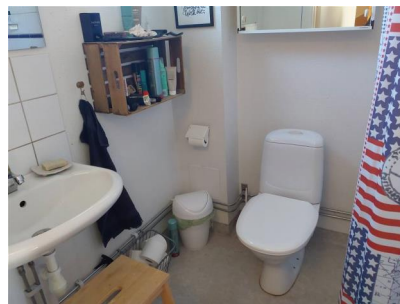
Våtutrymmet har äldre yt-/tätskikt.

Eftersom funktionen, som innebär att ytskiktet/tätskiktet ska vara vattentätt, kan vara nedsatt finns en ökad risk att vatten tränger igenom ytskiktet/tätskiktet med vattenskador i omkringliggande konstruktioner som följd.
