Hammaren 5

Mantalsgatan 16

Uppdragsnummer	P4226
Besiktningsdatum	2025-03-06
Besiktningföretag	OBM Besiktning Bohuslän AB
Besiktningförrättare	Lars Olsson
Närvarande	Mäklare
Giltig till och med	2026-03-06

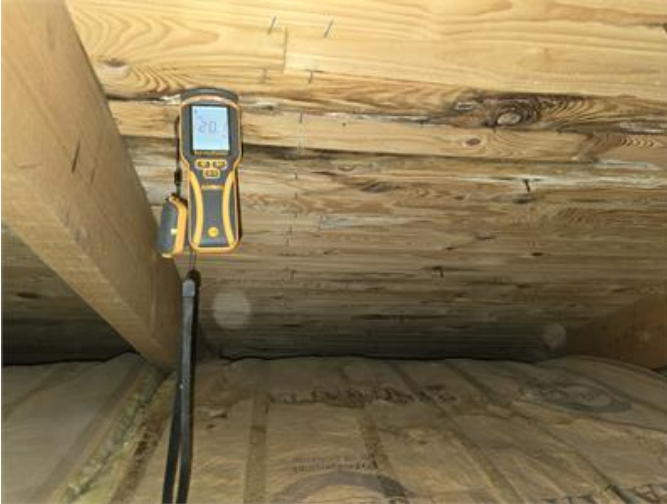
Nockvind: Fuktbläckar i underlagstak.

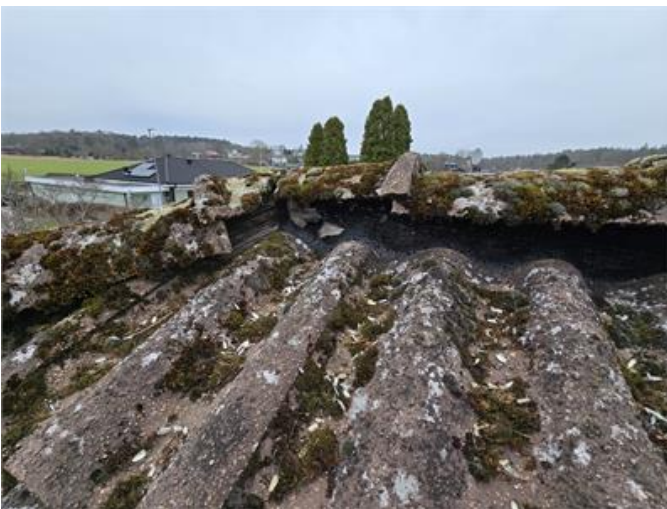
När takbeklädnaden är äldre och påvisar åldersrelaterade brister samt otätheter har den nedsatt motstånd mot vatteninträning, med risk för fuktrelaterade skador i underliggande konstruktioner.

Nocktätning rekommenderas för att minska inträngning av regn/snö samt löv/skräp vianocken och därmed minskad fuktbelastning på papp och läkt.

Tak: Otätheter i papp, nocktätning finns ej.
