Grokareby 1:37

Skårby station 455

| Uppdragsnummer | O27464 |
| Besiktningsdatum | 2025-04-01 |

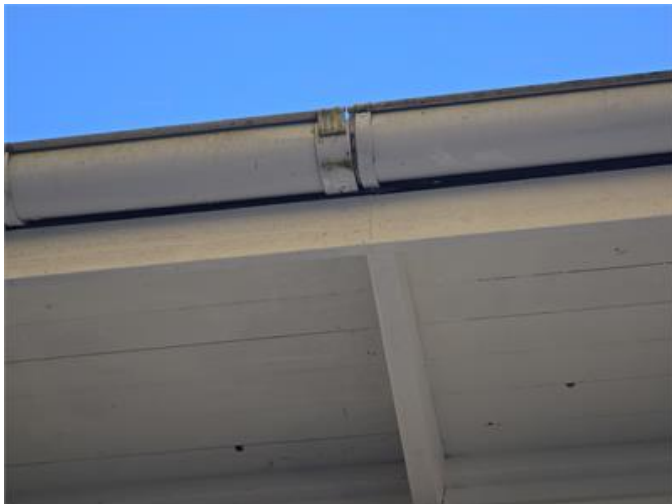
| Besiktningsresultat | | | | | |
|---|---|---|---|---|---|
| Stuprör/hängrännor | | X | | | En skarv bedöms otät på hängrännan. Rännskarv har justeringsbehov, läckage kan förekomma. |

Otät skarv på hänggränna.

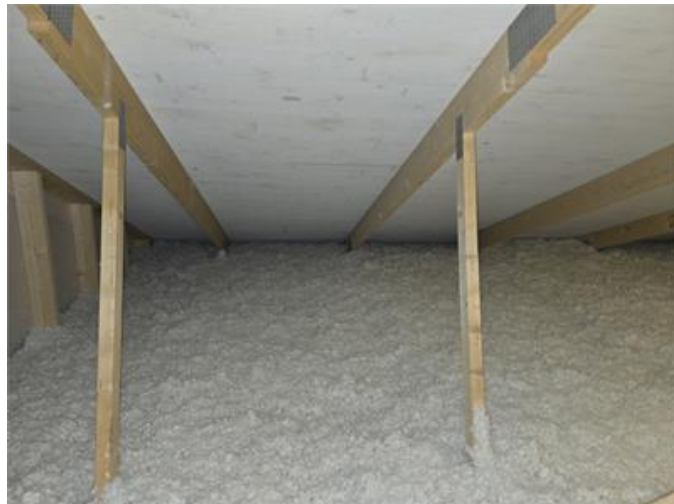
| Besiktningsresultat | | | | | |
|---|---|---|---|---|---|
| Vind | | X | | | Luftspaltsbildande skiva finns inte monterad mellan isolering/yttertak. Se kommentar/riskanalys. |

**Vind:** Vindavledare/skiva för luftspalter finns ej monterade vilket medför att isoleringen utmed takfoten kan ligga an mot underlagstaket. Risk finns för kondensbildning med fuktrelaterade skador som följd.

Exempel från vind.
