**Fastighetsuppgifter**

Fastighetsbeteckning  
Ytterby-tunge 1:292  
Adress  
Aspvägen 10  
44250 Ytterby

**Besiktningssuppgifter**

Uppdragsnummer P4363  
Besiktningdatum 2025-04-14  
Besiktningföretag OBM Besiktning Bohuslän AB  
Besiktningförrättare Mattias Gunnarsson  
Närvarande Säljare  
Giltig till och med 2026-04-14

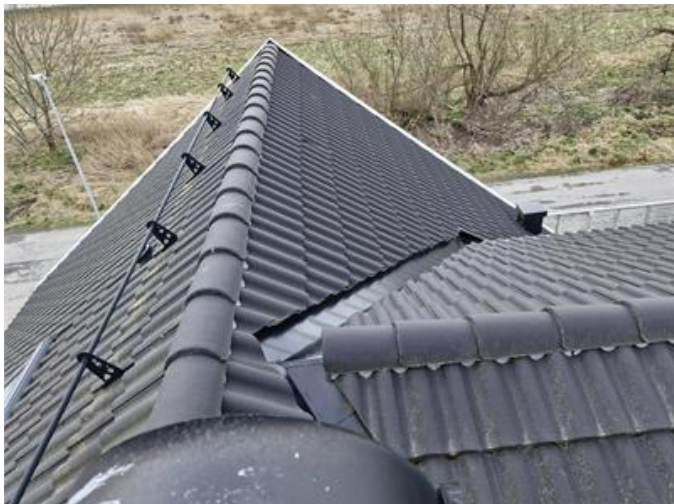
Tak, översiktsbild.

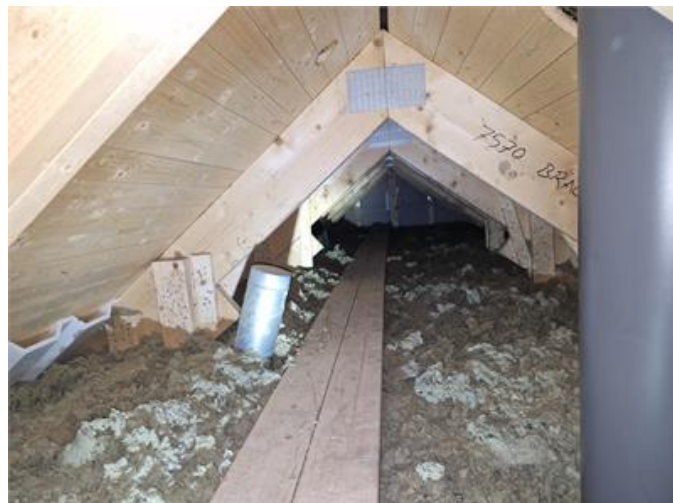
När ventilationsrör är oisolerade i kallställda utrymmen innebär det risk för kondensbildning invändigt i röret, som via otätheter i skarvar kan orsaka fuktrelaterade skador i underliggande konstruktioner.

Nockvind, oisolerad del av ventilationsystemet.
