Krabbeluren 7

Spadvägen 3

Uppdragsnummer	P3345
Besiktningsdatum	2024-02-06
Besiktningföretag	OBM Besiktning Bohuslän AB
Besiktningförrättare	Mattias Gunnarsson
Närvarande	Mäklare
Giltig till och med	2025-02-06

Byggnadsbeskrivning 1-planshus med sutterängkällare.	Byggnadsår 1978
Till eller ombyggnad	Övrigt Huset möblerat.

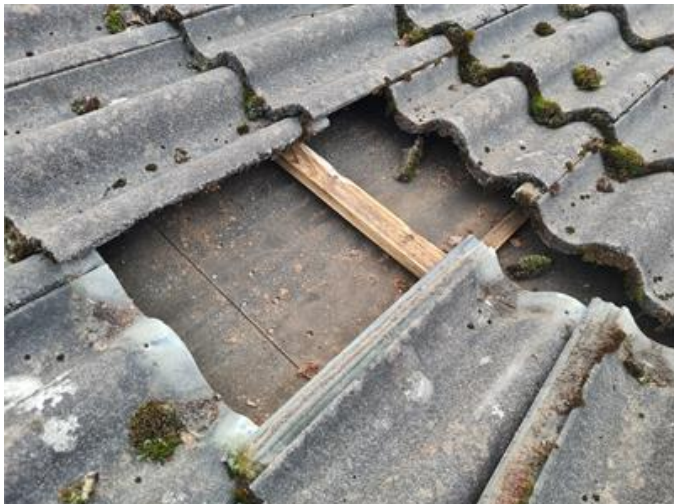
Tak Garage, äldre/original med läckage.

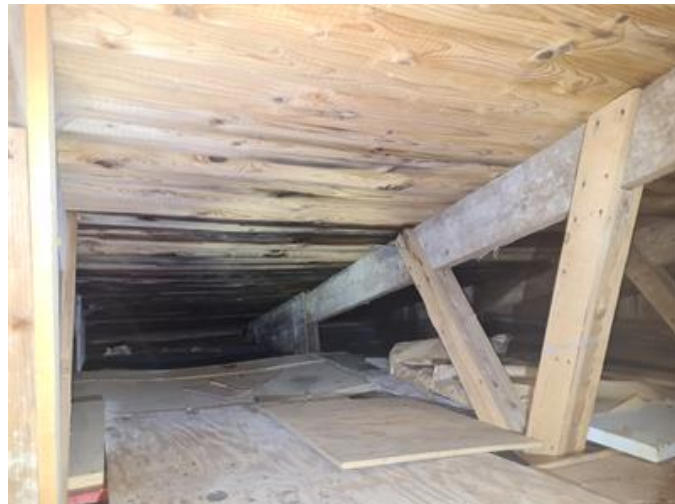
Nockvind Garage, fuktgenomslag.

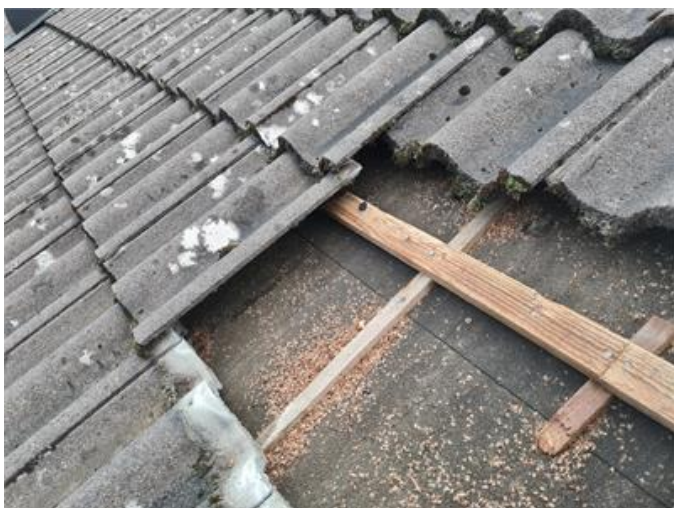
När takbeklädnaden är äldre och påvisar åldersrelaterade brister har den nedsatt motstånd mot vatteninträning, med risk för fuktrelaterade skador i underliggande konstruktioner.

Tak Bostad, äldre/original.

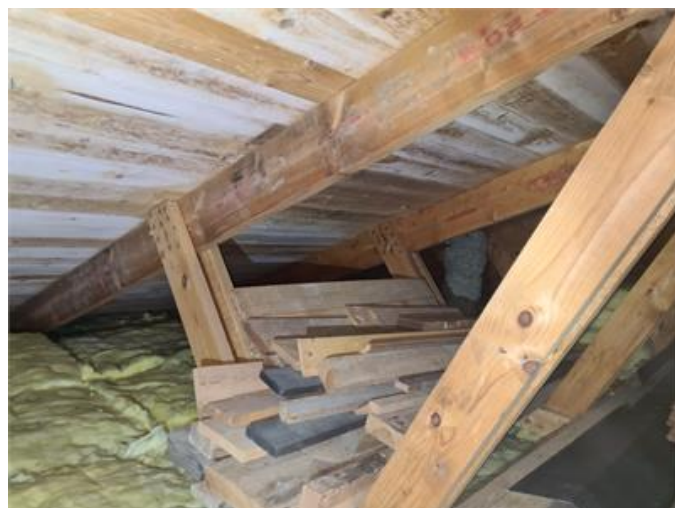
Om det finns brister i tätningen mellan ett varmt (bostad) och ett kallt (vind) utrymme finns det en risk att relativt varm och fuktig luft kommer ut från det varma utrymmet och möter en kall yta och kondenserar. Mikrobiell missfärgning och kondens på yttertaksstrukturen är en indikering på att inneluften kommer ut till vinden så att ett gynnsamt klimat för en mikrobiell tillväxt har uppstått. För att komma tillrätta med detta måste fukttilförseln inifrån bostaden minskas. Detta kan göras genom att ventilationen i bostaden förbättras samt att eventuella otätheter i vindsbjälklaget (tak/väggvinklar, vindslucka mm.) tätas. Vidare rekommenderas generellt gavel- och takfotsventilation på vindsutrymmen.

Nockvind Bostad, mikrobiell påväxt på underlagstaket (konvektionsskada).

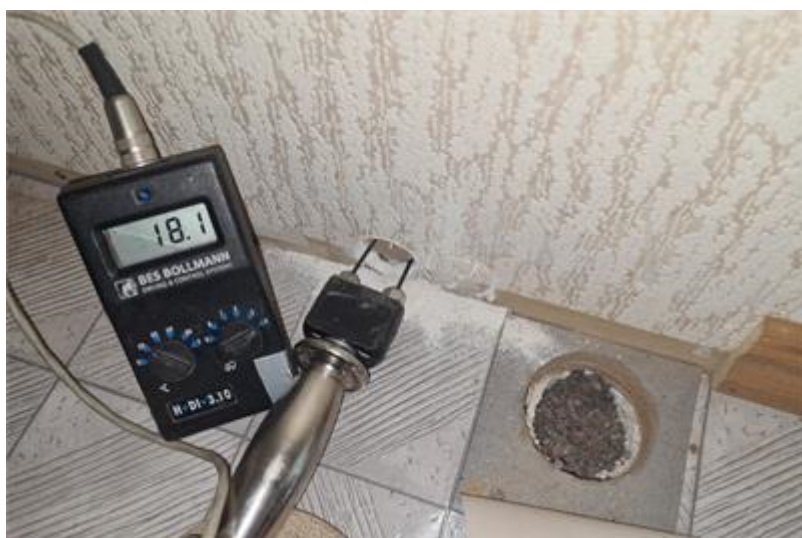
Kontroll av konstruktionen gjordes via stickprovsmässig håltagning i golv och vägg i Hobbyrum.

Avvikande mikrobiell lukt upplevdes i konstruktionen och fuktvärden strax över gränsvärdet för mikrobiell tillväxt uppmättes.

Fuktkvoten uppmättes till 18-19% i nedre väggregel.

Risk för mikrobiell tillväxt föreligger vid en fuktkvot på 17%.

Noterbart är att grus har används som avjämning under cellplastisoleringen.

För att utreda orsaken av bristerna rekommenderas en fördjupad undersökning, vilket oftast resulterar i ett åtgärdsförslag.

Vanligen rekommenderas säkerställa det utvändiga fuktskyddets funktion samt ersätta riskkonstruktionerna med fuktsäker lösning tex klinkers eller undertrycksventilerad golvkonstruktion.
