**Fastighetsuppgifter**

Aröd 2:134

Hobbyvägen 3

## Bilaga 1 för kontroll av valda konstruktioner

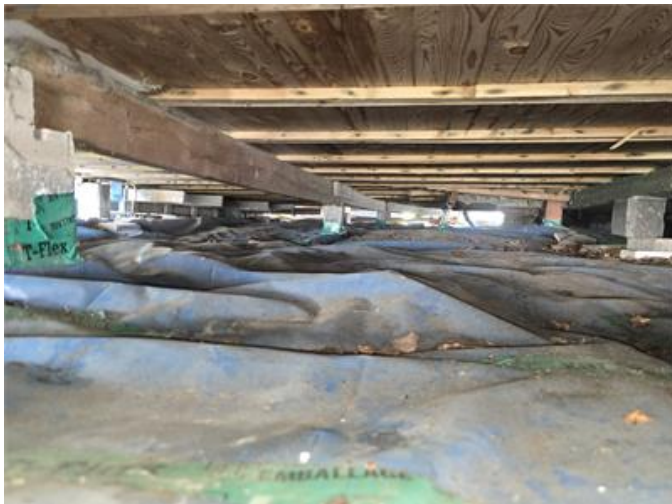
| Besiktningsresultat | | | | | |
|---|---|---|---|---|---|
| Plintgrund | | | x | | Plintgrunder är generellt ansett som riskkonstruktion för fuktskador, då utomhusmiljö råder.<br>Mindre missfärgningar/mikrobiell påväxt noterades.<br>Fuktvärden över gränsvärde uppmättes.<br>Se kommentar/riskanalys samt bilaga "Kontroll av konstruktion". |

Plintgrunder är generellt ansett som en riskkonstruktion för fuktskador då utomhusmiljö råder. Träbjälklaget riskerar på grund av naturlig fuktpåverkan att drabbas av fuktskador/mikrobiell tillväxt med negativ inverkan på såväl byggnaden som inomhusmiljön. Det är av erfarenhet gynnsamt att säkerställa en god ventilation under byggnaden, man bör inte sätta för grundläggningen med skivor. Vidare är det vanligt att plintar rör sig och orsakar skevheter i bjälklaget, med sneda golv, golvsikt sprickbildning i ytskikt som påföljd.

Plintgrund: Översiktsbild.

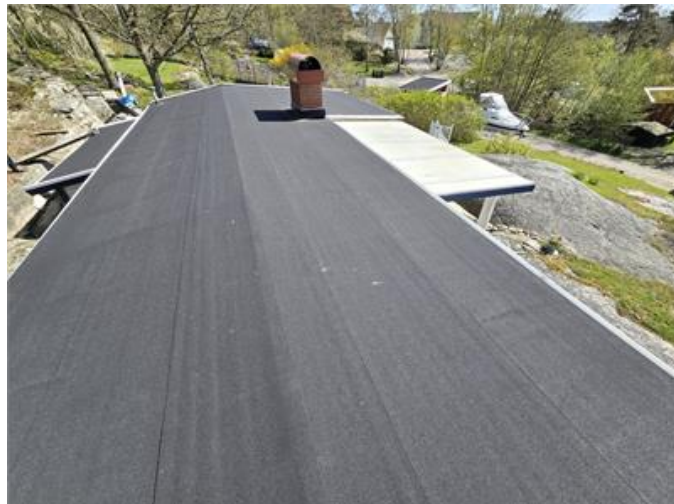
| Besiktningsresultat | | | | | |
|---|---|---|---|---|---|
| Tak | | | x | | Formförändring noteras i papp vid murstock, svikt i underlagstaket.<br>Tak har skevheter.<br>Se kommentar/riskanalys. |

Låglutande papptak är ofta skadedrabbade. Uppskattad livslängd på ett papptak varierar beroende på kvalitet och tillverkare, men uppskattas vanligen till 20-25 år. När underlagstaket är bristfälligt/sviktande finns risk för skador i ytpappen med skador i underliggande konstruktioner som följd.

Tak: Översiktsbild.

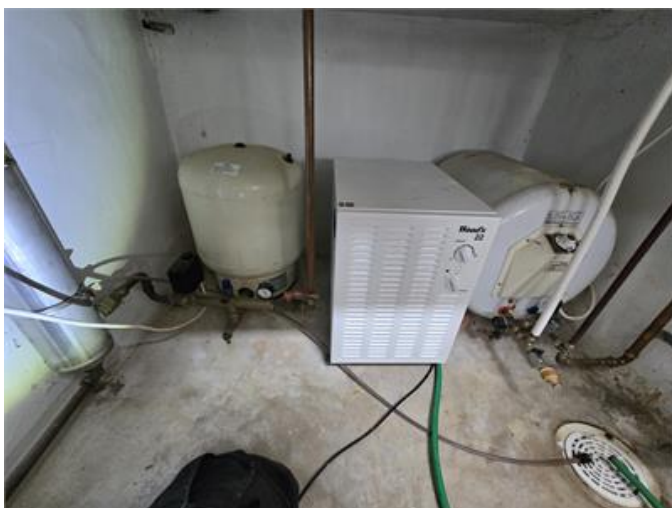
| Besiktningsresultat | | | | | |
|---|---|---|---|---|---|
| Källarutrymme | | | x | | Källare är generellt ansett som riskkonstruktion för fuktskador.<br>Ingen avvikande lukt upplevdes.<br>Färgsläpp på grundmur noteras.<br>Vatteninstallationer finns i utrymmet.<br>Svaga fuktfläckar runt brunn, sannolikt markfukt som tränger upp.<br>Fuktvärden under gränsvärde uppmättes i bjälklaget.<br>Se kommentar/riskanalys. |

Källarutrymme: Översikt.

En äldre källare utsätts i regel för mer eller mindre permanent fuktpåverkan från angränsande mark. Färgsläpp på insidan av grundmuren indikerar på förhöjd fuktstatus i grundmuren, då omdränning är utförd, kan det mycket väl vara äldre. Rekommenderar att lös färg avlägsnas och det därefter hålls under uppsikt.

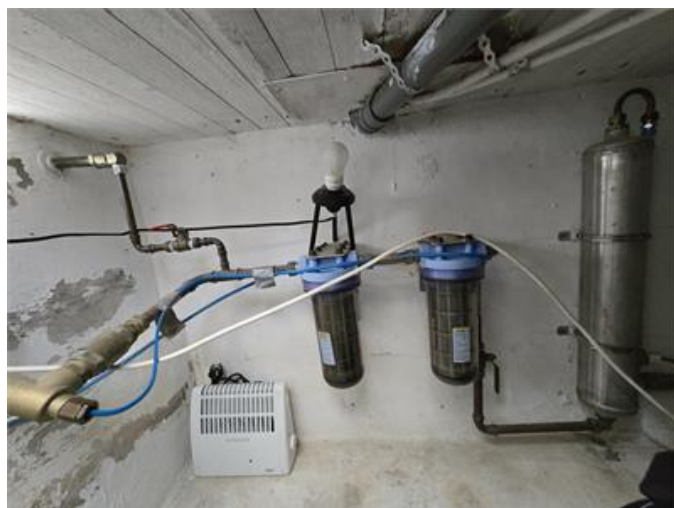
Källarutrymme: Översikt.

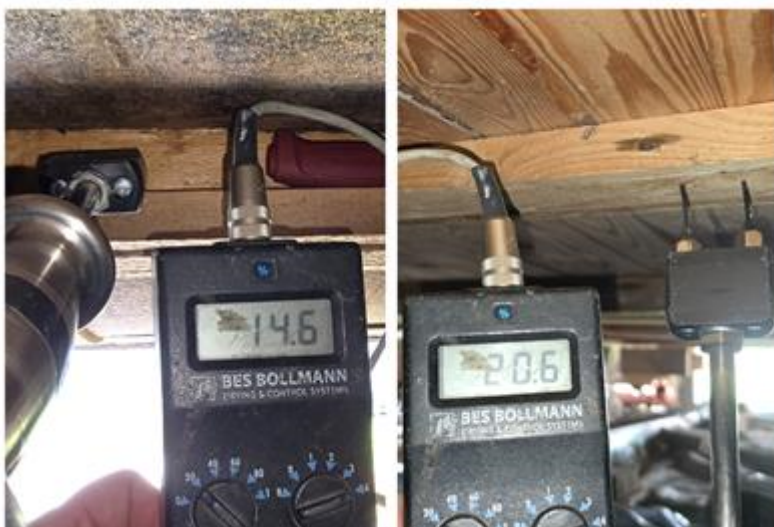
Mindre missfärgningar/mikrobiell påväxt noterades.

Kontroll av konstruktionen utfördes genom stickprovsmässig fuktmätning i bärlinor och golvreglar. Fuktvärden över gränsvärde för mikrobiell tillväxt uppmättes.

Fuktkvoten i uppmättes till 14-21%.

Risk för mikrobiell tillväxt föreligger vid en fuktkvot på 17% och rötskador >28%.
