Önneröd 1:13

Önneröd 120

**Besiktningsuppgifter**

Byggnadsbeskrivning  
Friliggande 1-planshus med gästhus.

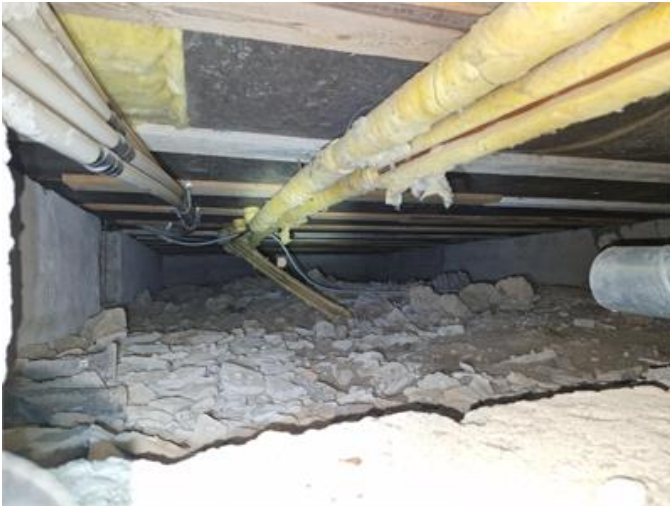
| Besiktningsresultat | | | | | |
|---|---|---|---|---|---|
| Krypgrund | | | x | | Krypgrunder är generellt ansett som riskkonstruktion för fuktskador.<br>I den södra delen upplevdes fuktigare miljö och unken upplevdes.<br>Plastfolie finns ej på marken i den södra delen.<br>Träskyddsbehandlat virke i konstruktionen.<br>Fuktvärden både under och i nivå med gränsvärde uppmättes i bjälklaget.<br>Krypgrundsavfuktare finns installerad men installationen bedöms ha brister, bl.a när utblåsen av torrluft ej till hela grundläggningen.<br>Se kommentar/risakanalys samt bilaga "Kontroll av konstruktion". |

Krypgrund, översiktsbild södra delen.

Det rekommenderas att sakkunnig kontaktas för vidare kontroll av grundläggningen och installationen.

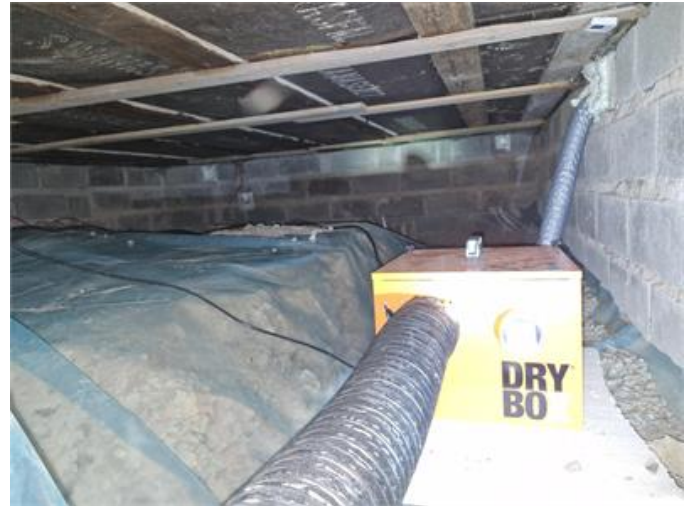
Krypgrund, avfuktare finns installerad.

Krypgrundsavfuktare finns installerad men installationen bedöms ha brister, bl.a när utblåsen av torrluft ej till hela grundläggningen.

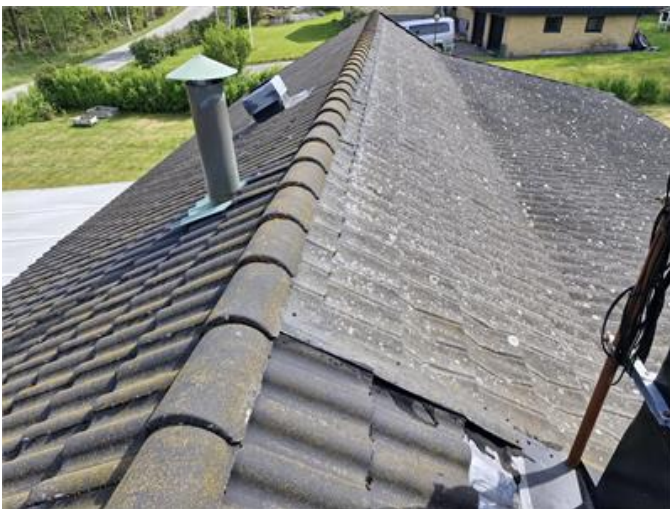
| Besiktningsresultat | | | | | |
|---|---|---|---|---|---|
| Tak | | x | | | Plåthuvar ventilation är ej utbytta och glipar mot takpannorna.<br>Takplåten nära skorsten är deformerad/nertrampad.<br>Se kommentar/risakanalys. |

När plåtdetaljer är äldre och ej anpassade mot takpannorna innebär det risk för att vatten kan tränga in och orsaka fuktrelaterade skador i bakomliggande konstruktion.

Tak, översiktsbild.

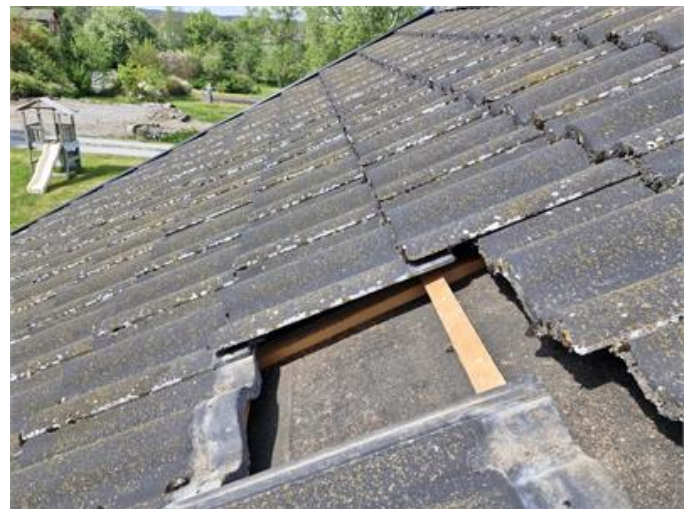
Tak, kontroll under pannor.

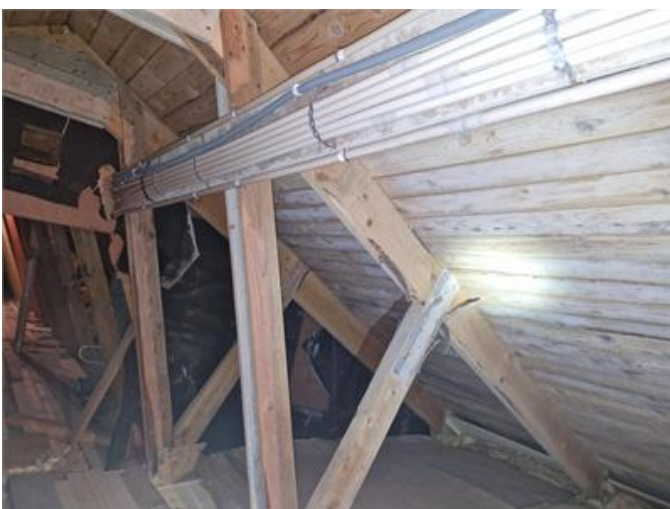
| Besiktningsresultat | | | | | |
|---|---|---|---|---|---|
| Nockvind | | x | | | Mikrobiell påväxt på underlagstaket, sk konvektionskada.<br>Se kommentar/risakanalys. |
| | | x | | | Pånockvinden finns oisolerad eldragning i vp-rör, risk för kondens invändigt i rören. |

Den mikrobiella påväxten på underlagstaket indikerar att vinden periodvis tillförs eller har tillförts fukt inifrån bostaden, som den kallare delen av året riskerar att kondensera mot underlagstaket (sk konvektionsskada). För att komma tillrätta med detta måste fukttillförseln inifrån bostaden minskas. Detta kan göras genom att ventilationen i bostaden förbättras samt att eventuella otätheter i vindsbjälklaget (tak/väggvinklar, vindslucka mm.) tätas.

Nockvind, vitaktig mikrobiell påväxt i underlagstaket, oisolerad eldragning.

Det är svårt att den varmare delen av året avgöra om påväxten är äldre eller pågående. Det rekommenderas att den hålls under uppsikt, speciellt den kallare delen av året. Lämpligt är att slipa bort påväxten på en mindre yta för att lättare kunna bedöma eventuella förändringar.

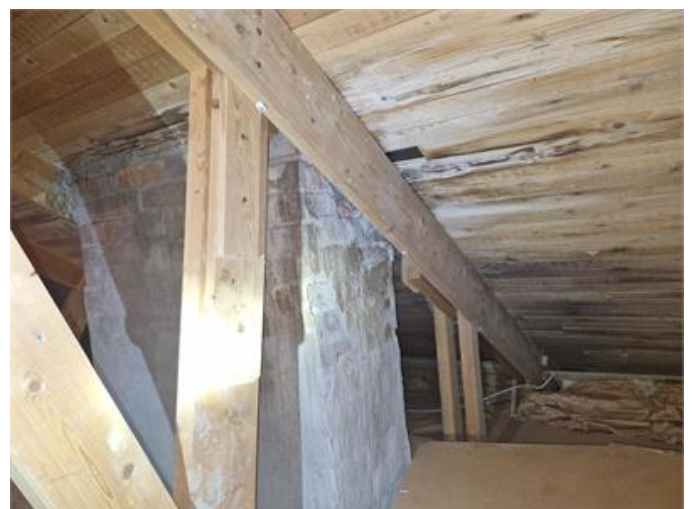
| Besiktningsresultat | | | | | |
|---|---|---|---|---|---|
| | | x | | | Fuktanvisningar i underlagstaket runt murstock samt ventilationsgenomföringar.<br>Torra vid besiktningen. Håll under uppsikt och se även "Tak". |

Nockvind, torra fuktanvisningar runt murstock.

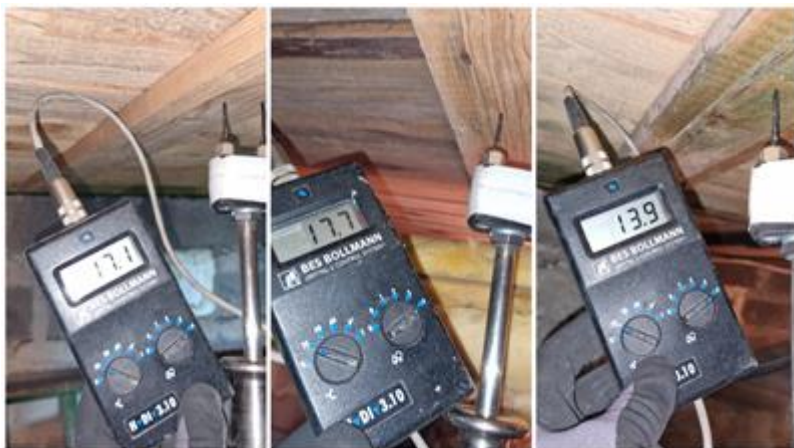
I den södra delen upplevdes fuktigare miljö och unken upplevdes.

Plastfolie finns ej på marken i den södra delen.

Träskyddsbehandlat virke i konstruktionen, riskerar att avge avvikande kemisk lukt.

Kontroll av konstruktionen utfördes genom stickprovsmässig fuktmätning i golvreglar. Fuktvärden under och i nivå med gränsvärde för mikrobiell tillväxt uppmättes.

Fuktkvoten i uppmättes till 14-18%.

Risk för mikrobiell tillväxt föreligger vid en fuktkvot på 17% och rötskador >28%.

Det rekommenderas att sakkunnig kontaktas för vidare kontroll av grundläggningen och installationen.
