## ÖVERLÅTELSEBESIKTNING

**KUNGÄLV YTTERBY-TUNGE 1:105  
BERGÅSVÄGEN 26, 442 50 YTTERBY**

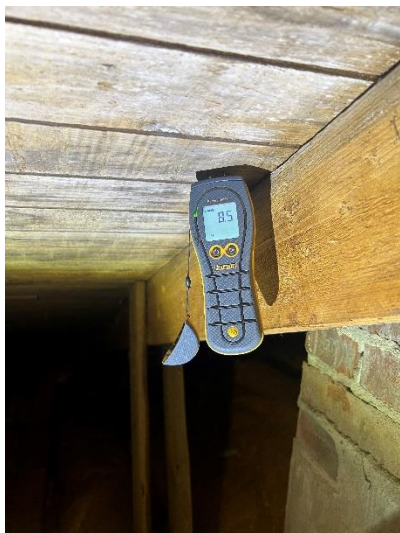
| Nockvind: | - Missfärgningar/mikrobiellpåväxt noterades på underlagstaket på vinden. Fuktgenomslag vid genomföringar noterades men var torra vid besiktningstillfället. |

8,5% i underlagstaket.

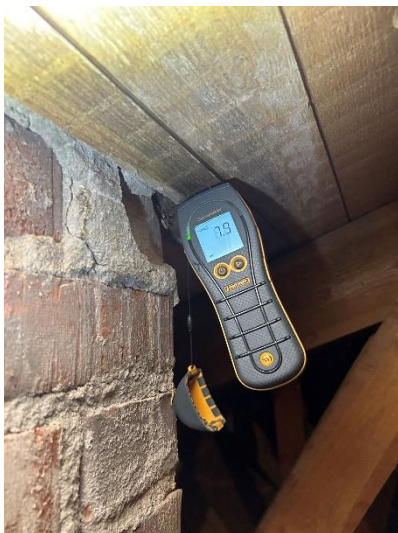
7,9% vid murstocken.

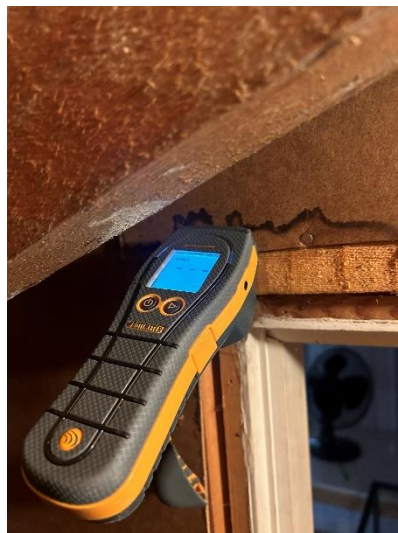
Fuktmärken vid dörren in till vinden  
inget utslag. "mäter inte under 7%"

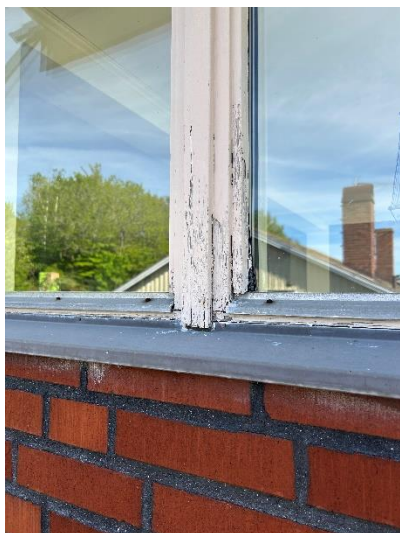
| Fönster/Dörrar: | <ul style="list-style-type: none"><li>- Underhåll/målningsbehov av fönster och dörrar.</li><li>- Bytes behov på dom två fönstren i utbyggnaden, på gaveln.</li><li>- Äldre ytterdörr med spricka i ett fönsterglas.</li><li>- Otäta fönsteromfattningar förekommer.</li></ul> |

Bytes behov av 2st fönster på gaveln.

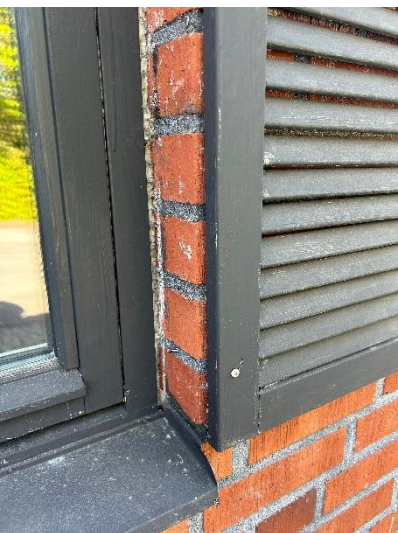
Otäta fönsteromfattningar förekommer.

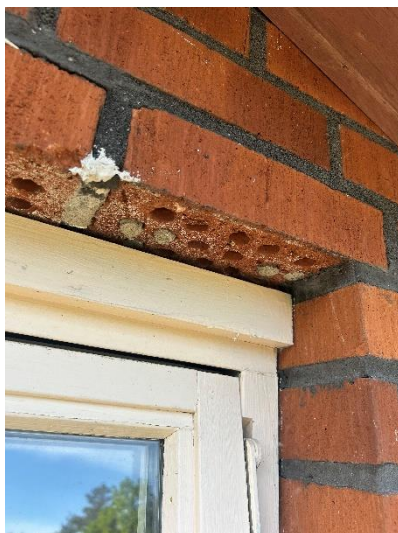
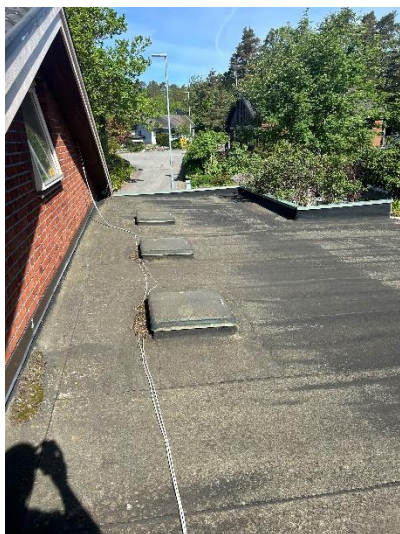
Takmaterialen har passerat sin tekniska livslängd. Uppskattad livslängd på ett papptak varierar beroende på kvalitet och tillverkare, men man uppskattar att den kan vara mellan 15–20 år. Takpappen föråldras, den blir spröd och börjar spricka. Yttertaket skall skydda mot nederbörd. När det är brister i dess skyddande egenskaper finns det en risk att det kan komma in fukt i byggnaden. Fukten kan orsaka skador som kan påverka byggnaden och inomhusmiljön negativt. Detta gäller även plåtdetaljer såsom hänggränna, stuprör, ventilationshuvor, beslag runt huvor/skorsten, takfönster och vindskiveplåtar mm.

Garaget har flera takkupoler, vilket är en känd riskkonstruktion då det finns en ökad risk för skada, på fönster och stomme i form av fukt, röta, mögel och elak lukt.

Takkupoler erfordrar regelbunden kontroll och underhåll av beslag och tätningar vid genomföring i yttertak. Finns det brister i tätning/infästning kan detta medföra risk för fuktskador i anslutande konstruktioner.

Äldre papptak med kupoler.

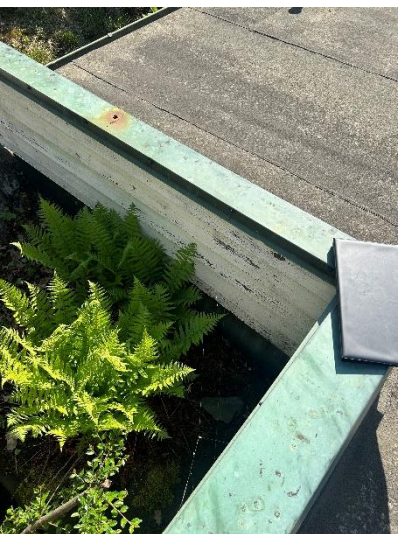
Underhåll/bytes behov av taksarg.

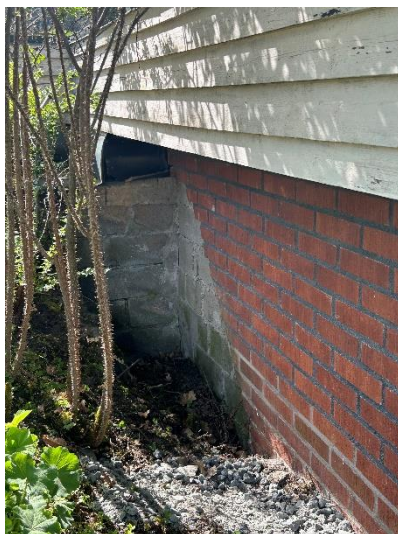
Puts saknas på den tillbyggda  
förrådsdelen.
