2024-08-05

ÖB-24223

Utlåtande över ÖVERLÅTELSEBESIKTNING

Luleå Lotsbåten 1
Rökvägen 14
973 42 Luleå

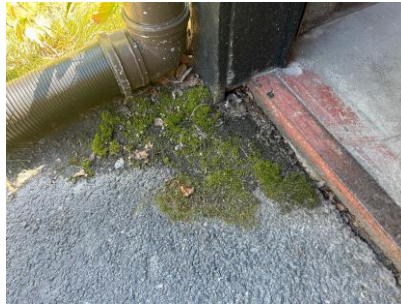
Lokala sänkor i asfaltering i ytterhörn utanför hus och garage (bild)

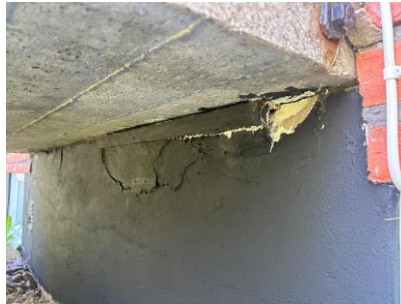
Lokala putssläpp i östra ytterhörnet samt under entrébro (bild)

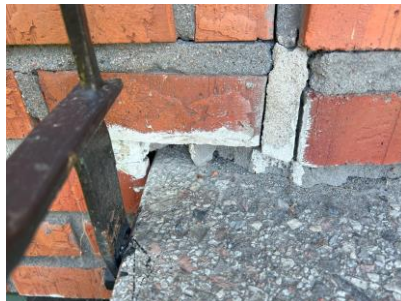
Fogsläpp och fogsprickor på tegelfasad vid infästningar av gjuten entré (bild 1)

Färgsläpp och färgblåsor på träfasad på garaget (bild 2)

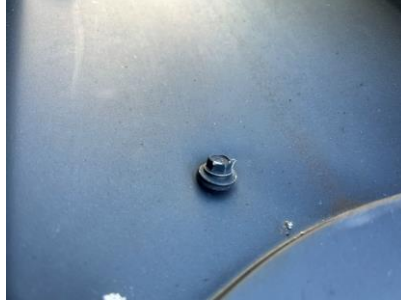
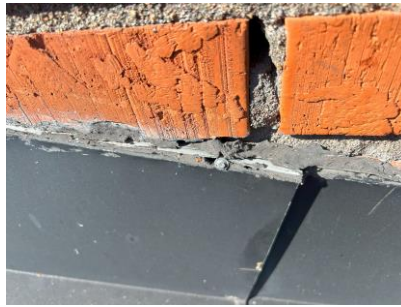
Fönster och dörrar:	<p>Visst färgsläpp på fönster till garaget (bild)</p>  
Hängrännor och stuprör:	<p>Hängrännor och stuprör är äldre</p> <p>Svackor/lågpunkter finns i hängrännor</p> <p>Stuprörsinfästningar har släppt från tegelfasaden i västra ytterhörnet (bild)</p> <p>Stuprör i södra ytterhörnet på garaget avslutas intill garaget; förlängningsrör finns inte</p>  
Yttertak:	<p>Snedskruvad farmarskruv vid taksteg på huvudbyggnaden (bild 1)</p> <p>Snörasskydd på framsidan av huset ligger inte över hela taklängden; ytterkant på snörasskyddet är något böjt</p> <p>Lokal otäthet i mjukfog mellan tegelfasad och ståndskena på garagetaket (bild 2)</p> <p>Färgsläpp på hängbrädor och underspikning</p>

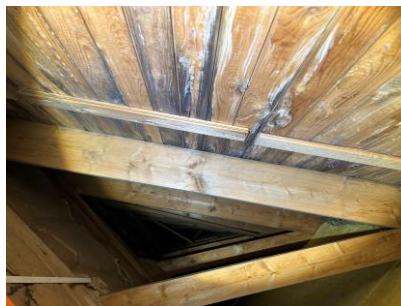
Uttorkade fuktfläckar/missfärgningar nedanför murstock på sidovind mot nordöstra sidan (bild 1)

Då inga större brister noterades på yttertaket bedöms det som att dessa fuktfläckar uppkom innan det nya yttertaket monterades (2010)

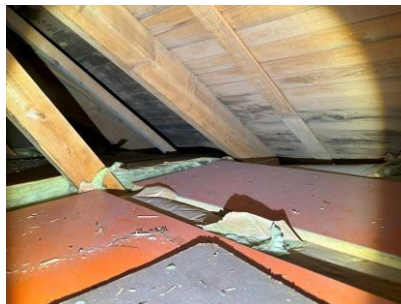
Mikrobiell påväxt och missfärgningar (mikrobiell = i dagligt tal mögel och bakterier) på delar av underlagstaket på sidovind mot nordöstra sidan (bild 2)

Fuktkvot i underlagstaket och i takstolarna uppmättes stickprovsvis till mellan 9% och 10%

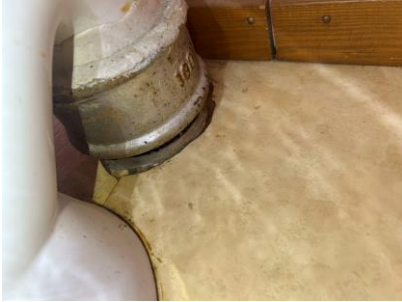
Trappa:	---
Hall:	Något lågt räcke (800 mm) <u>Kommentar:</u> Enligt byggregler (Hus-AMA) ska trappräcken vara minst 900 mm höga.
Toalett:	Golvmattan är löslagd och saknar uppvik mot väggar, tröskel och genomföringar (bild)

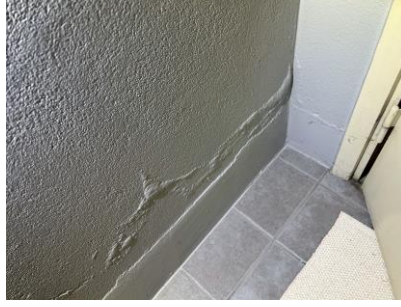
Allmänt:	Äldre golvbrunnar och avloppsledningar i källargolvet är relinade (bild)  
Trappa:	---
Svale:	---
Tvättstuga:	Visst färgsläpp på yttervägg mot nordöstra sidan samt på mellanvägg närmare pannrummet (bild)

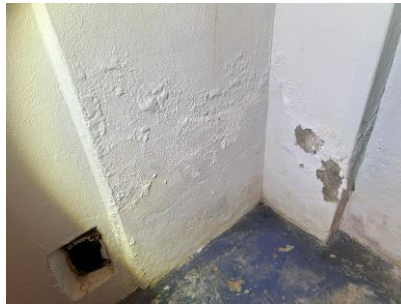
Puts- och färgsläpp på mellanväggar mot murstock och gillestuga (bild 1)

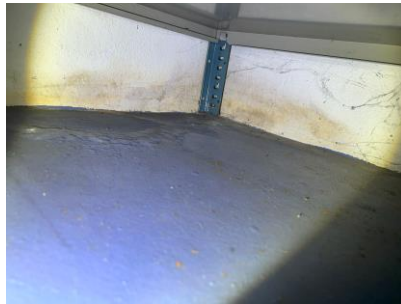
Missfärgning i norra ytterväggshörnet (bild 2)

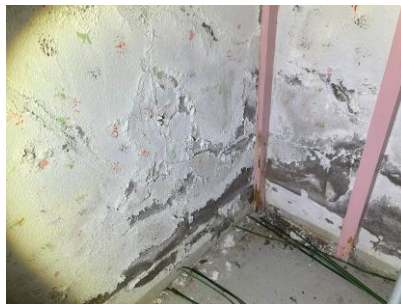
Större puts- och färgsläpp samt fuktgenomslag noterades på väggar i ytterhörnet (bild)

Fuktpåverkad träregel i ytterhörnet

Fuktindikering mot källarytterväggar i matkällaren mot södra ytterhörnet/infarten samt i nederkant av mellanväggar i tvättstuga och pannrum har utförts *med* förhöjda indikationer.

Förhöjd fuktindikation mot källarytterväggar indikerar oftast på bristfällig dränering. Nuvarande källare är enligt uppgift från tidigare besiktningsprotokoll omdränerad 2006 med isodrän, men där det inte är specificerat om någon del av källaren är undantagen från dräneringen eller om sidan mot infarten mot källarnedgången också är omdränerad.

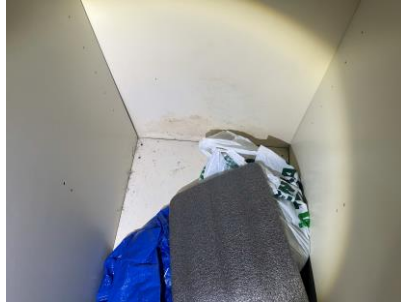
Garderobers står mot källarytternvägg; viss missfärgning noterades på bakstycket (bild 1)

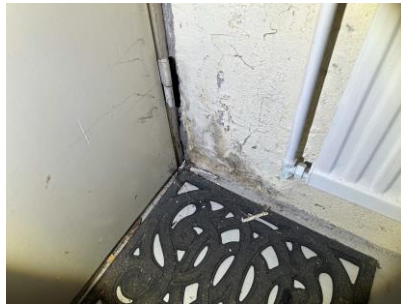
Missfärgning i nederkant av källarytternvägg vid dörr mot källarnedgång (bild 2)

Kommentar: Se säljarens lämnade upplysningar

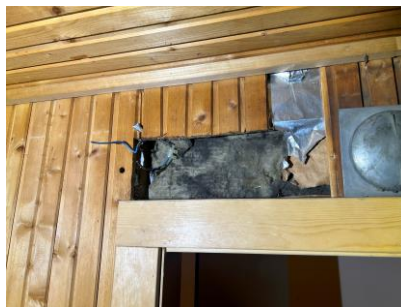
Delar av bastupanel borttagen ovanför dörren (bild)
