2025-02-19

ÖB-25033

## Utlåtande över ÖVERLÅTELSEBESIKTNING

Luleå Hertsön 11:333  
Viltstråket 4  
974 55 Luleå

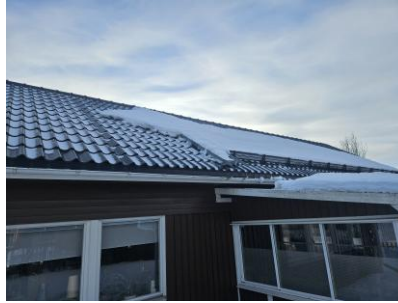
Hängrännor och stuprör:	---
Yttertak:	Största delen av nordvästra delen av yttertaget var snötäckt och kunde därmed inte besiktigas (bild 1)

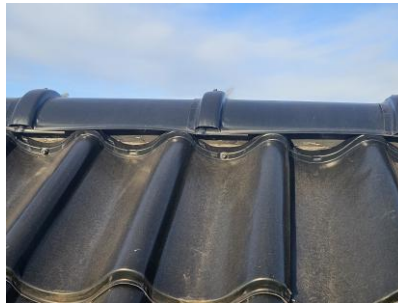
Tätband finns inte motnocken; Plåtarna avslutas direkt mot en nockbräda (bild 2)

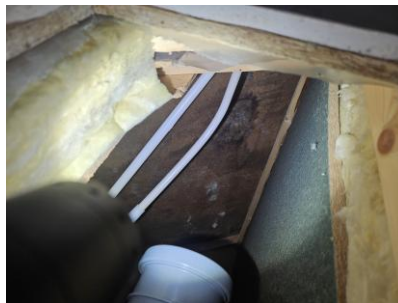
Via inspektionslucka för luftstam vid trappan observerades att vakuumventilen till avloppsavluftningen hade släppt. Denna monterades tillbaka vid besiktningen. Kondensrelaterad påväxt/missfärgning på boardskiva ovanför avluftningen (bild)

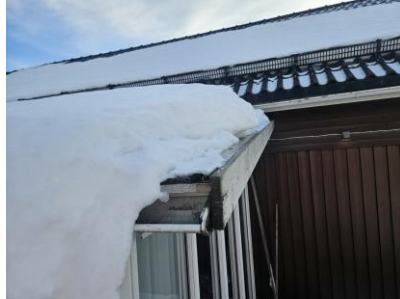
Gavelbeslag/vindskiveplåtar finns inte mellan kanalplasttak och vindskivor (bild 1)

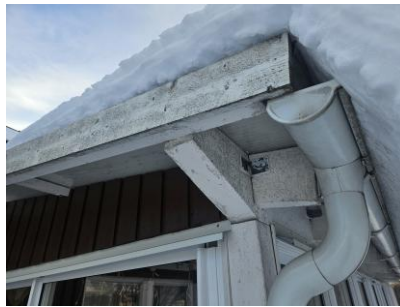
Missfärgningar samt lokala färgsläpp på stolpar, vindskivor och bärlinor (bild 2)

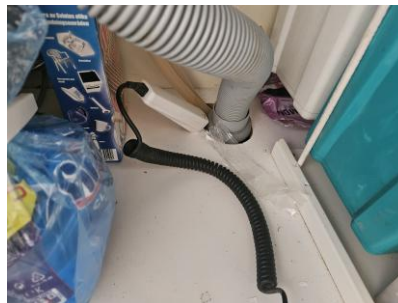
Mätning 1: Mot betongplattan under diskbänkskåpet (bild 1)

- Relativ fuktighet mot betongplattan uppmättes till 15% vid 21,4 grader

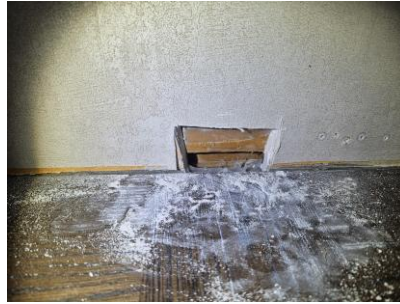
Mätning 2: Mot ytterväggshörn i vardagsrummet (bild 2)

- Fuktkvot i ytterväggssyllen uppmättes till 7%

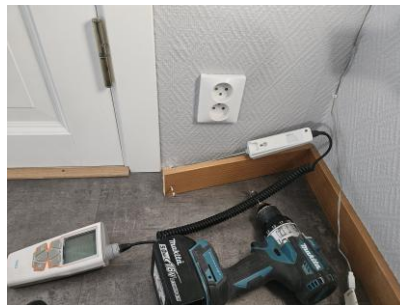
Mätning 3: Mot betongplattan vid innerdörr mellan hall och vardagsrum (bild 3)

- Relativ fuktighet mot betongplattan uppmättes till 17% vid 20,6 grader

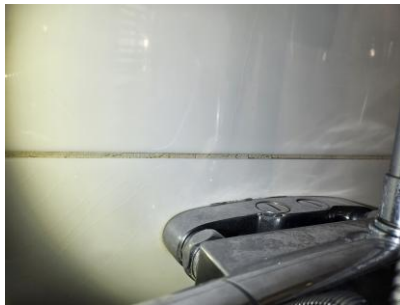
Entré/Hall:	---
Trappförråd:	---
Badrum:	<p>Fogar har börjat spricka mellan kakelplattor i duschplatsen (bild)</p> <p>Fuktindikering utfördes utan anmärkning</p>

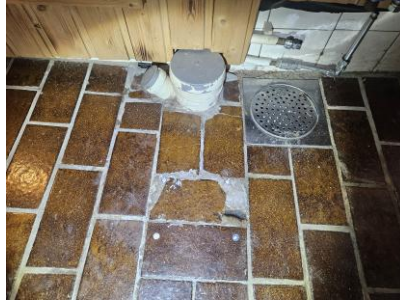
Sovrum 1/kontor:	---
Tvättstuga/dusch:	<p>Bristfällig golvlutning: Bakfall på del av golvytan utanför duschplatsen</p> <p>Spillrör från fjärrvärmeverkaren avleds inte till avlopp (bild 1)</p> <p>Tätskiktsmanschett och klämring har inte monterats i golvbrunnar (bild 2)</p> <p>Fuktindikering utfördes utan anmärkning</p> <p>Se riskanalys 3.2</p>    
Bastu:	Spruckna klinkerplattor där Wc-stol tidigare var placerad (bild)

Tätskiktet på golv är rollat/vätskebaserat. Mot golvbrunnar har tätskiktet inte förstärkts med tätskiktsmanschetter anslutna mot klämringar. Detta innebär risk att vatten kan läcka in under tätskiktet, vilket kan leda till vattenskada.

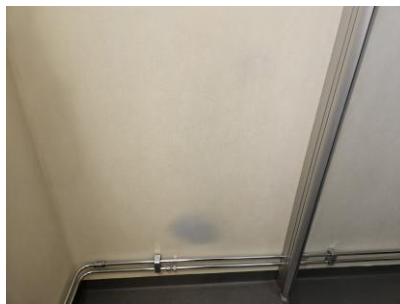
Missfärgningar på våtrumsmattan i duschplatsen (bild 1)

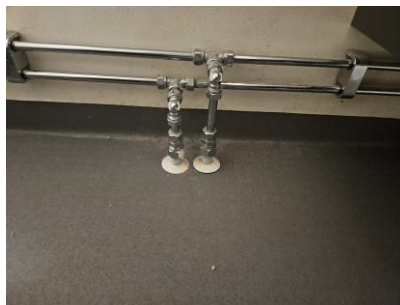
Tappvattenrör går genom golvet vid kommoden (bild 2)

Enligt rådande branschregler får inga andra rörgenomföringar än avlopp bryta golvet's tätskikt. Detta beror på att otätheter kan uppstå vid genomföringarna, vilket kan orsaka vattenskada om vatten når genomföringarna. Är rören placerade utanför duschplatsen är risken för skada självfallet mindre.

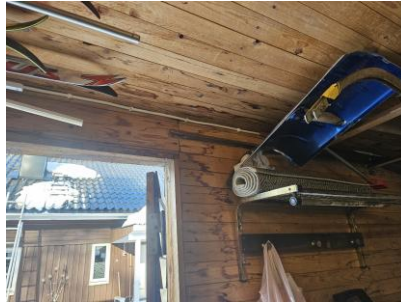
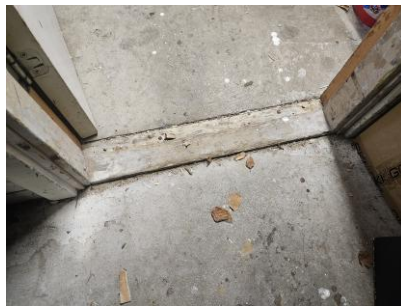
Allmänt:	Garagedelen är kallställd  Golvbrunn finns inte  Uttorkade fuktfläckar finns i innertak och på vägg i förrådsdelen (bild 1)  Ingjuten träregel under mellanvägg och innerdörr (bild 2)  Ytterväggssyllar ligger nära marknivå  Se <b>riskanalys 3.4</b>
----------	---

I garaget finns en ingjuten träregel i betongplattan och ytterväggssyllar är nära marknivån. Risk finns att markfukt eller utifrån kommande vatten kan påverka den ingjutna träregeln och syllarna, vilket kan leda till mögel- och/eller rötskador samt uppkomst av avvikande lukt.
