2024-09-18

ÖB-24290

Utlåtande över ÖVERLÅTELSEBESIKTNING

Luleå Hertsön 11:909
Krusbärsstigen 2
974 51 Luleå

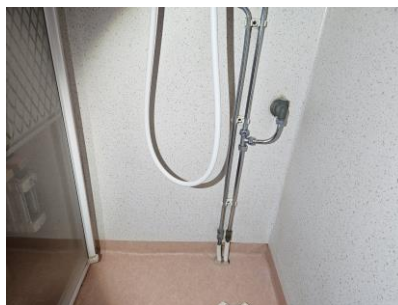
Tappvattenrör går genom vägg och golv, vilket inte är tillåtet enligt nu gällande branschregler (bild 1)

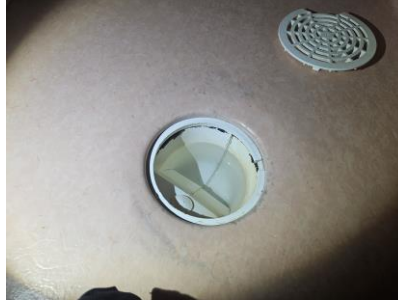
Mattsläpp i golvvinkel

Missfärgningar runt golvbrunnen (bild 2)

Klämringen i golvbrunnen sitter löst

Förhöjd fuktindikering runt golvbrunnen i duschutrymmet

Se rekommendation om fortsatt teknisk utredning, **punkt 4.1**

Missfärgningar på plastmattan och förhöjd fuktindikering runt golvbrunnen. Det rekommenderas därför att kontakt tas med GVK- eller BKR-auktoriserad entreprenör för renovering av utrymmet. Vid renoveringen bör kontroll utföras av eventuella bakomliggande fukt- och mögelskador.

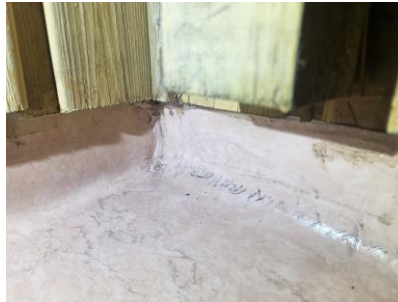
Tätskiktet/plastmattan är äldre och bedöms ha passerat teknisk livslängd

Reva i plastmattan under bastulavar (bild)

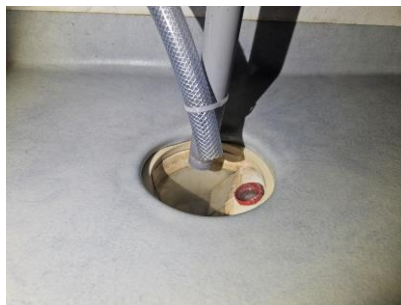
Tätskiktet/plastmattan är äldre och bedöms ha passerat teknisk livslängd

Svetsskarvar har gått isär på plastmattan under fjärrvärmeskåpet

Plastmattan har släppt från klämringen och ligger ovanför denna (bild)

Tätskiktet/plastmattan är äldre och har passerat sin tekniska livslängd. Då tätskikt blir äldre försämras dess egenskaper. Otätheter uppstår som en följd av att tätskiktet krymper eller att skarvar släpper. Detta innebär risk för en framtida vattenskada.

Då otätheter finns mellan plastmattan och golvbrunnen finns risk att vatten kan läcka in under plastmattan, vilket kan leda till vattenskada.

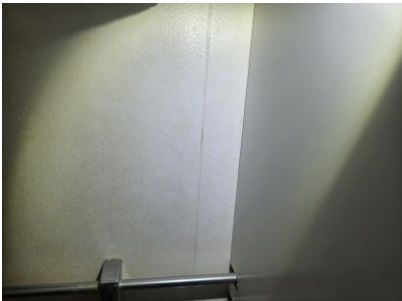
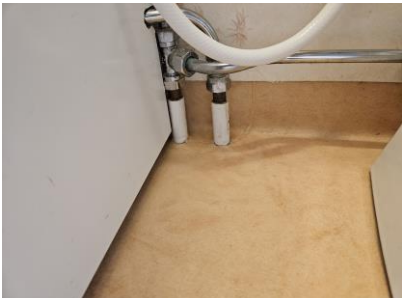
Allrum:	---
Sovrum 1:	Fast fönster; Alternativ utrymningsväg finns inte vid händelse av exempelvis brand
Sovrum 2:	---
Sovrum 3:	---
Badrum:	<p>Golvbrunnen är äldre och ska enligt branschregler bytas vid framtida renovering</p> <p>Tätskiktet/plastmattorna är äldre och ska enligt branschregler bytas vid framtida renovering</p> <p>Otät svets skarv på vägg mellan badkar och kommod (bild)</p> <p>Badkaret är placerat nära fönstret, vilket bör beaktas för att undvika vattenspill mot fönstret</p> <p>Tappvatten- och värmerör går genom golvytan. Plastmattan är inte uppvikt mot rören (bild 2)</p> <p>Se riskanalys 3.3</p>

Tätskiktet/plastmattorna är äldre och har passerat sin tekniska livslängd. Då tätskikt blir äldre försämras dess egenskaper. Otätheter uppstår som en följd av att tätskiktet krymper eller att skarvar släpper. Detta innebär risk för en framtida vattenskada.

Enligt rådande branschregler får inga andra rörgenomföringar än avlopp bryta golvets tätskikt. Då plastmattan inte är uppvikt mot genomföringarna finns risk för vattenskada om vatten når genomföringarna.
